## PROJEKT BUDOWLANY

### REMONTU (REWALORYZACJI) ELEWACJI BUDYNKU GŁÓWNEGO ZESPOŁU SZKÓŁ MECHANICZNYCH IM.INZ. TADEUSZA WENDY W GDYNI, UL. MORSKA 79

| <b>OBIEKT:</b> | Elewacje budynku szkolnego |

Listopad 2012

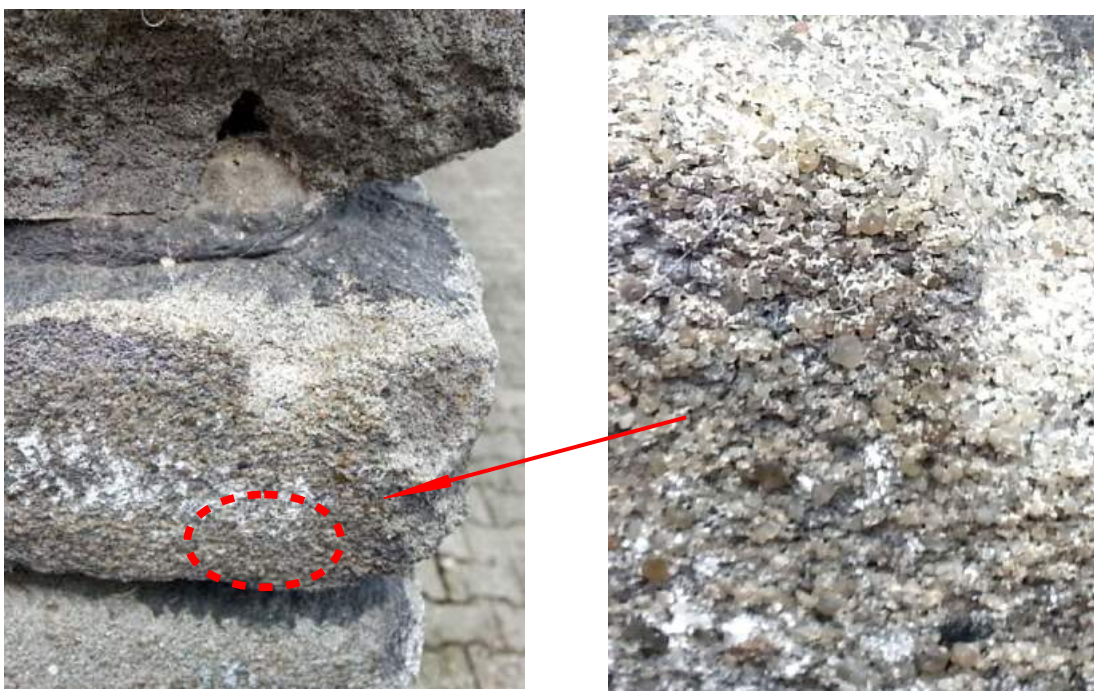
Ilustracja 1, 2 Fragment cegły elewacyjnej z narożnika wschodniego (foto 1) z widoczną strukturą (foto 2); widoczne kruszywo o regularnym uziarnieniu piasku kwarcowego

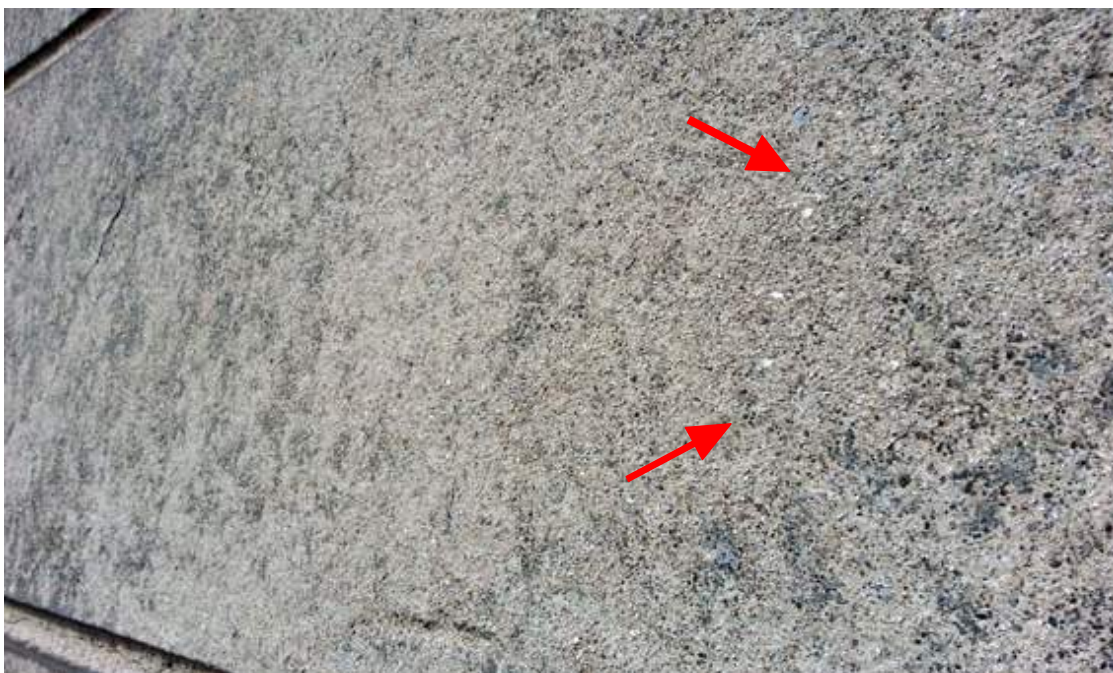
Ilustracja 5 Tynk elewacyjny belwederku, strona pd-wsch; strzałki wskazują widoczne łyszczki (mika) w składzie mieszanki

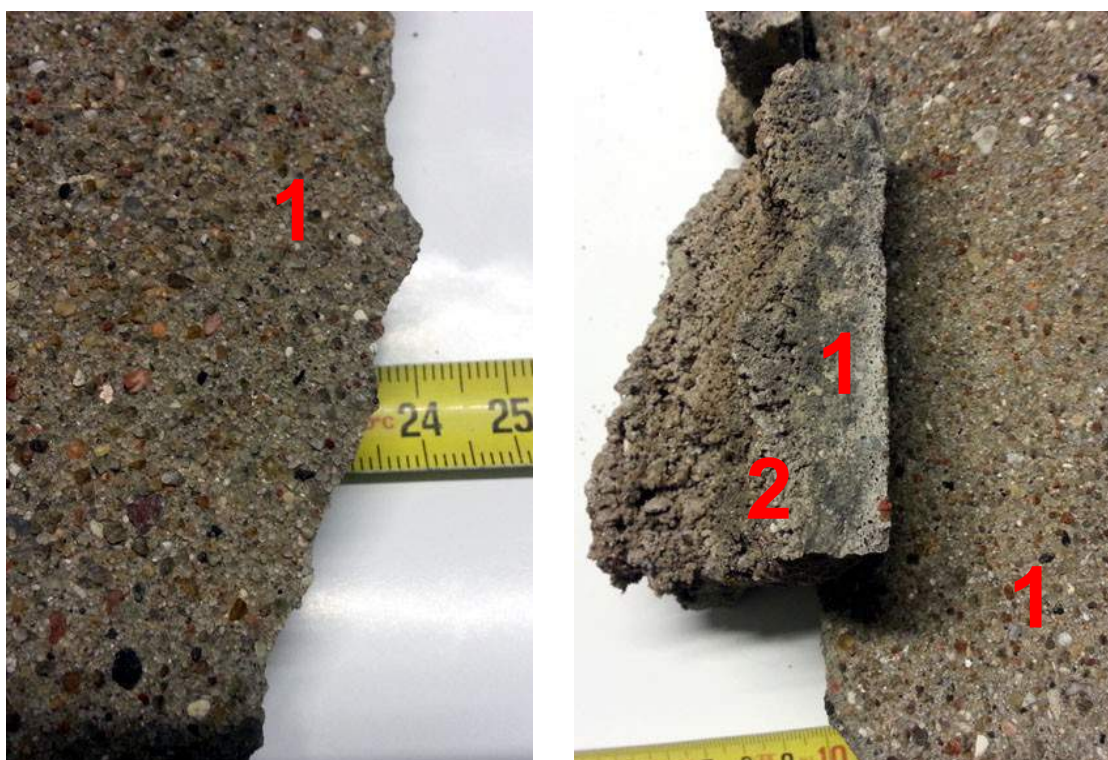
Ilustracja 6, 7 Tynk elewacyjny belwederku, strona pn-wsch; widoczna struktura wewnętrzna zaprawy: 1 – zaprawa wierzchnia z charakterystycznym kolorowym uziarnieniem, 2- warstwa spodnia o wyraźnie luźniejszej strukturze (warstwa podkładowa)

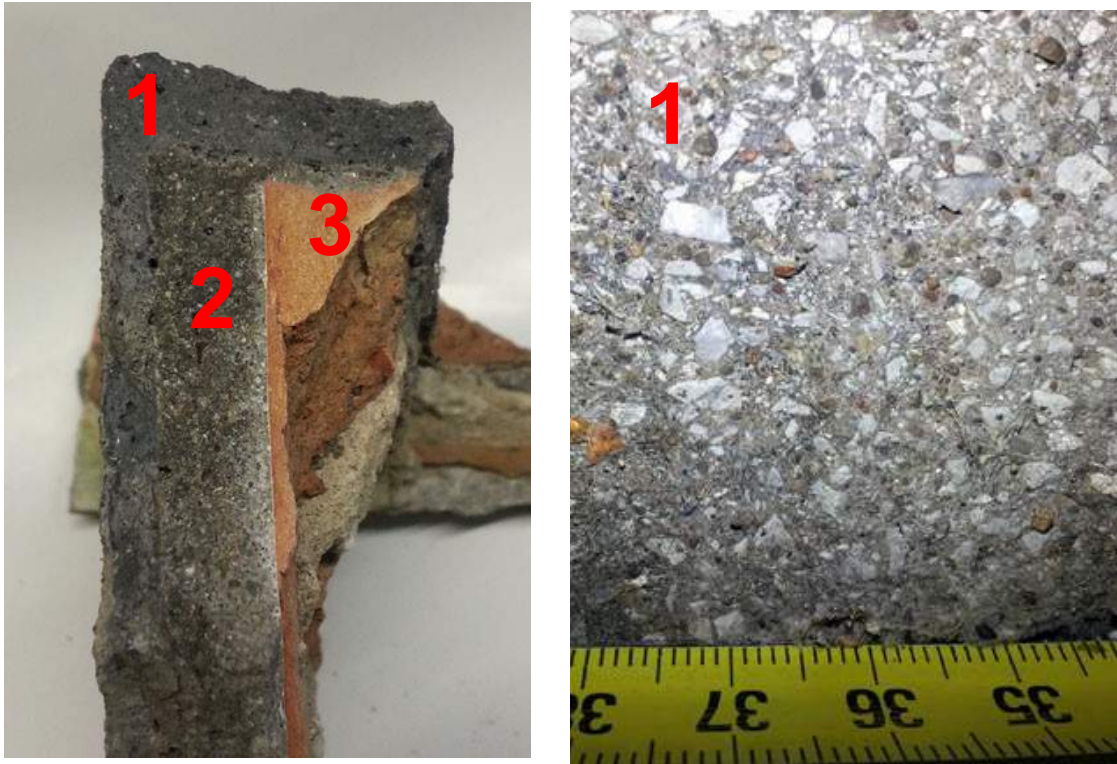
Ilustracja 9, 10 Zaprawa cokołowa: 1 – zaprawa wierzchnia z charakterystycznym białym, „wyplukanym” kruszywem, 2- warstwa spodnia o wyraźnie luźniejszej strukturze (warstwa podkładowa), 3 – warstwa nośna w postaci cegieł ceramicznych

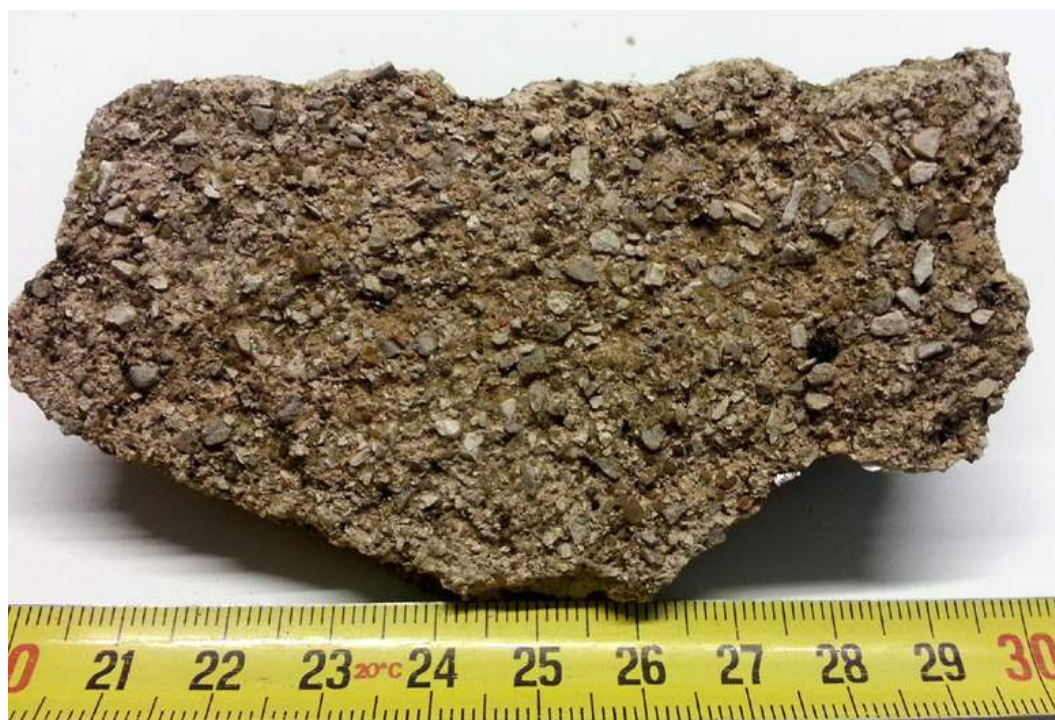
Ilustracja 11 Tynk z gzymsu koronującego belwederku; kruszywo widoczne gołym „okiem”

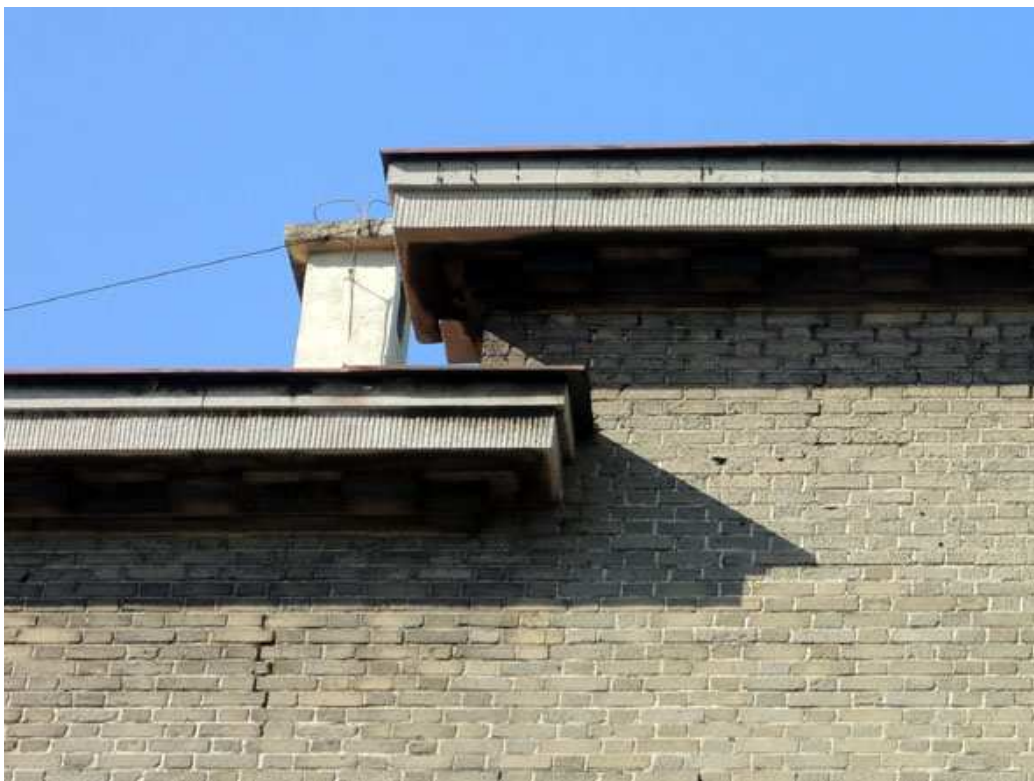
Foto 28 Detal architektoniczny; gzymsy gmachu głównego na elewacji południowo-wschodniej; widoczne rysy w strukturze okładziny

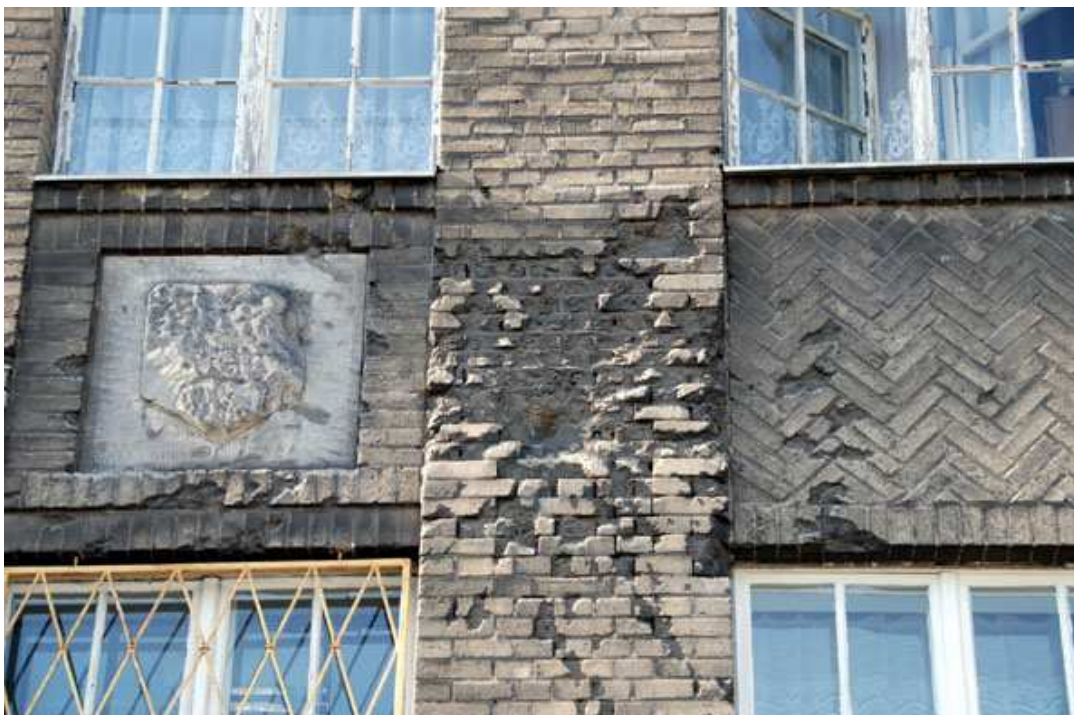
- Okładzina elewacyjna – cegła cementowa: powierzchnia w złym stanie zachowania, miejscowo występują „spudrowania” materiału wiele ubytków spowodowanych zarówno uszkodzeniami mechanicznymi, jak również działaniem atmosferycznym; występują zabrudzenia, miejscowo zacieki szczególnie pod gzymsami i oknami; pojawiają się rysy, szczególnie w narożnikach budynku; lokalnie lico muru pomalowane farbami; przemurowania fragmentów powierzchni czerwoną cegłą ceramiczną; liczne kable przymocowane do powierzchni tynku za pomocą różnorodnych elementów (haki, pręty, kołki metalowe i drewniane, gwoździe itp.), ślady zniszczeń mechanicznych po przeprowadzeniu instalacji elektrycznych na elewacjach, również zniszczenia mechaniczne powstałe na skutek montażu instalacji stacji przekazowej telefonii cyfrowej na ścianie północno-zachodniej głównego budynku oraz ścian nadbudówki.

Foto 40 Stan zachowania; ubytki w strukturze okładziny z cegły cementowej, elewacja frontowa

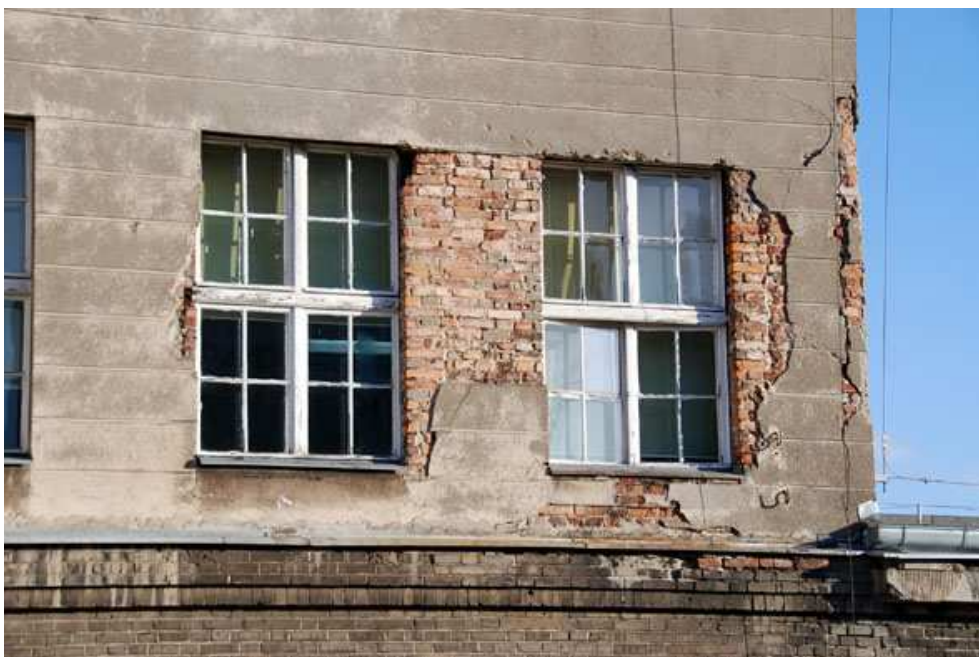
- Tynk elewacyjny: zły stan zachowania; zabrudzenia i zacieki; wiele uzupełnień (punktowe oraz wielkopowierzchniowe), uzupełnienia zaprawami niespójnymi z materiałem oryginalnym pod względem estetyki jak i właściwości fizyko-mechanicznych; ubytki tynku pochodzenia mechanicznego, spowodowane działaniem czynników atmosferycznych i nieszczelnościami dachu, miejscowo widoczne zbrojenia; wiele rys i spękań powierzchniowych, występują odspojenia od podłoża (pęcherze); attyka belwederku częściowo w stanie katastrofalnym.

Foto 41 Stan zachowania; ubytki w strukturze okładziny z wyprawy tynkarskiej (belwederek, strona południowo-zachodnia)

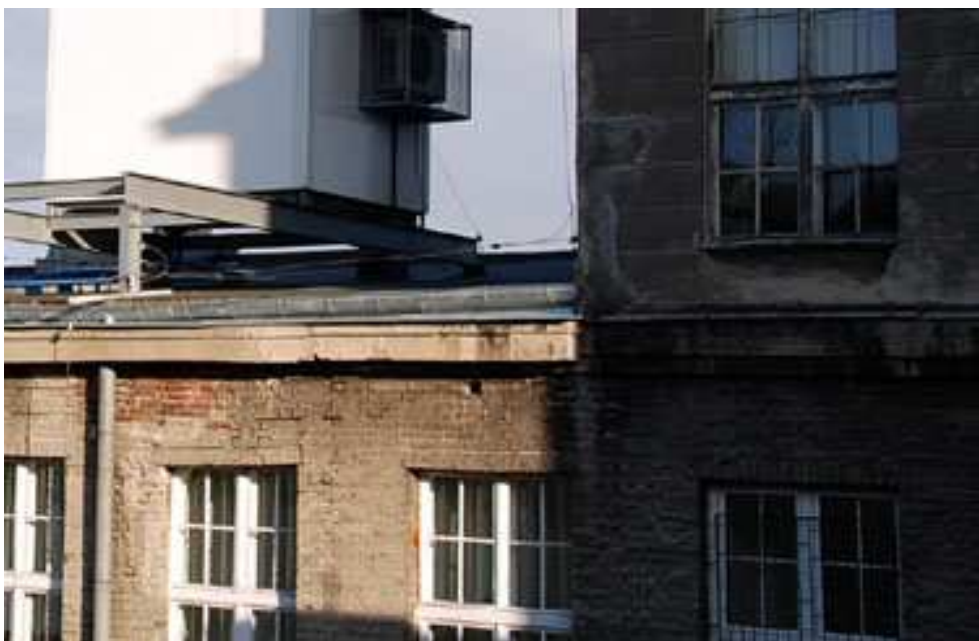
- Gzymsy: bardzo zły stan zachowania; miejscowo stan katastrofalny, grozi zerwaniem fragmentów gzymsu, szczególnie na skrzydle północnym na elewacji tylnej; silne zabrudzenia i zacieki; spękania, rysy odspojenia od podłoża; ubytki substancji spowodowane uszkodzeniami mechanicznymi; „spudrowania” wywołane wodą opadową poprzez wypłukanie spoiwa z zaprawy; wtórne uzupełnienia, często niespójne z zaprawą oryginalną – na granicy mas powstają zarysowania i dalej penetracja wody w głąb substancji budowlanej.

Foto 42 Stan zachowania; strefa gzymsu koronacyjnego przechodzącego w gzyms międzykondygnacyjny; bardzo zły stan techniczny tynków, okładziny ceglanej, gzymsów; na drugim planie widoczny kontener stacji telefonii cyfrowej (elewacja tylna, skrzydło północne)

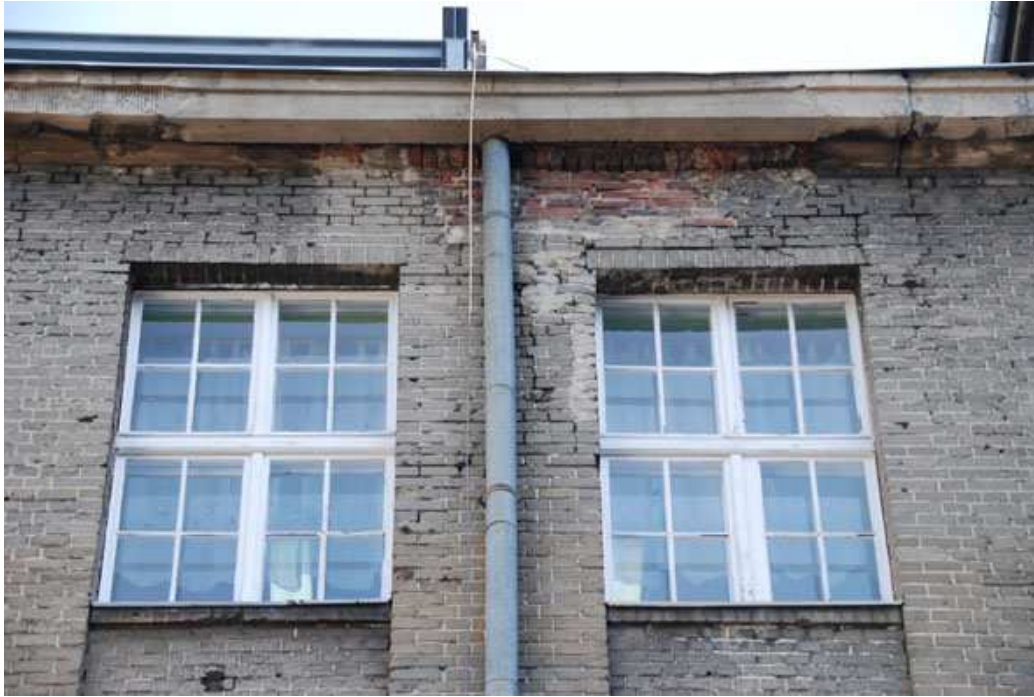
Foto 43 Stan zachowania; strefa gzymsu koronacyjnego, bardzo zły stan techniczny okładziny ceglanej, gzymsu

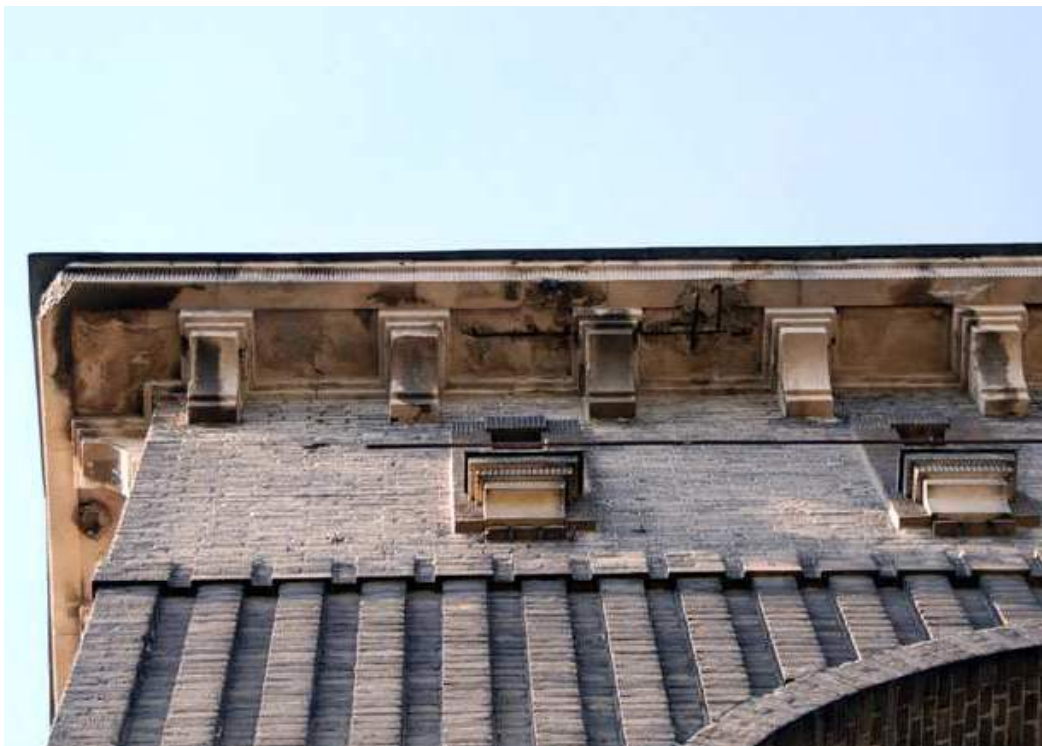
Foto 44 Stan zachowania; strefa gzymsu koronacyjnego na ryzalicie frontowym, widoczne odstąpięte zbrojenie, zacieki, ubytki substancji

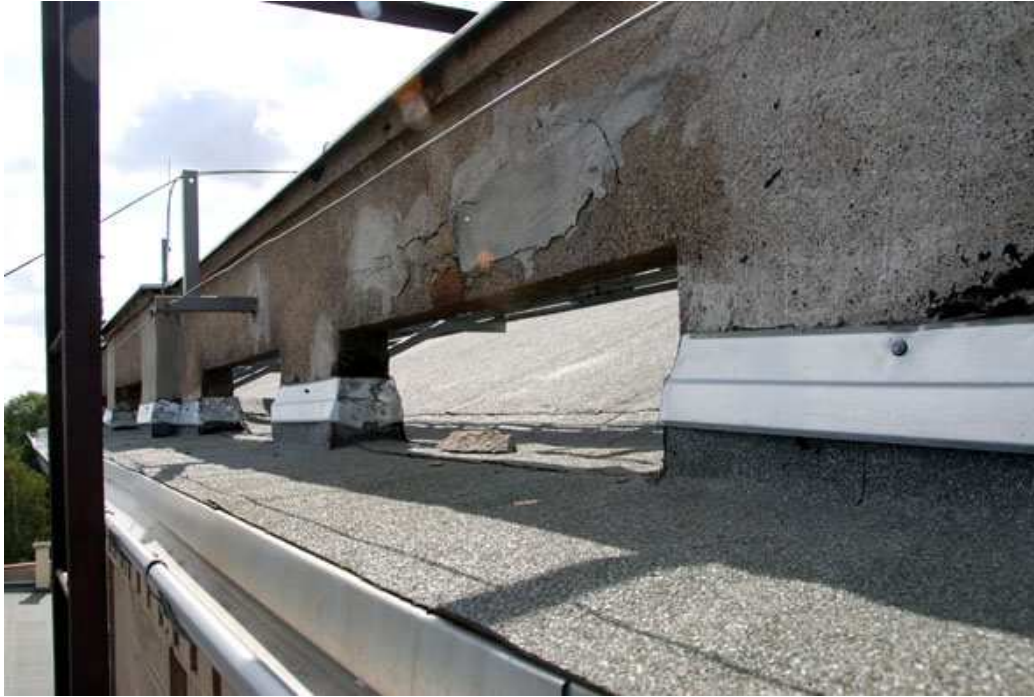
Foto 45 Stan zachowania; strefa attyki belwederku – bardzo zły stan zachowania

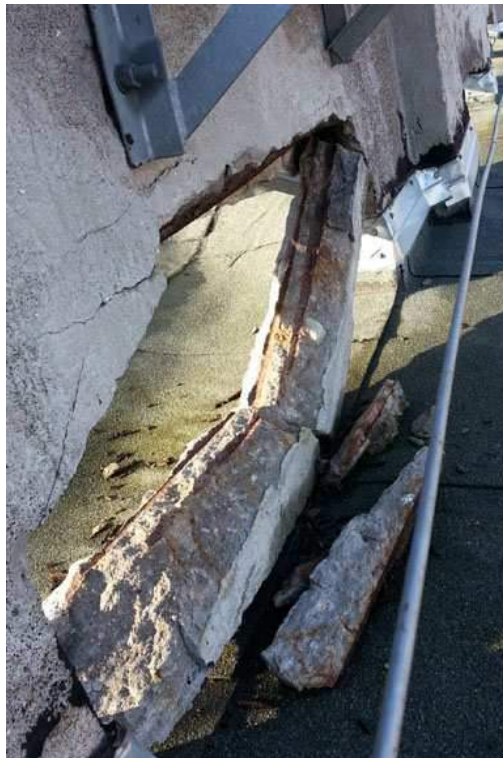
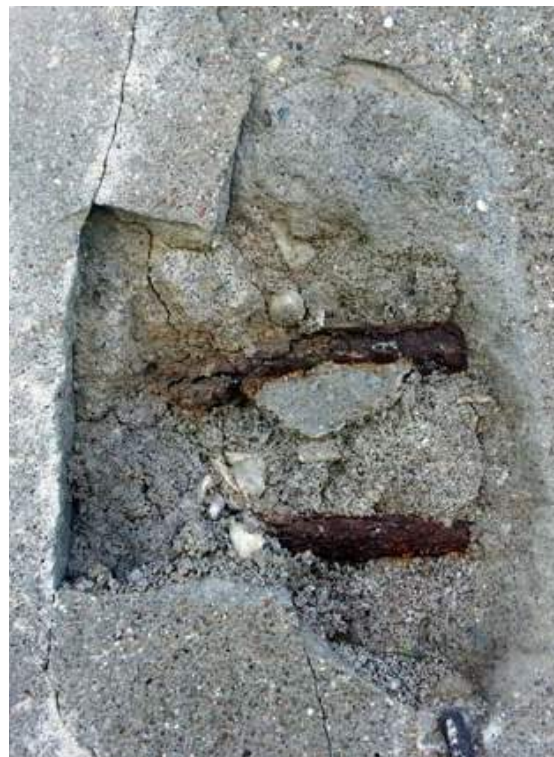
Foto 46, 47 Stan zachowania; zniszczenia substancji budowlanej wywołane korozją zbrojeń; po lewej strefa attyki belwederku, po prawej tynki na ścianie belwederku

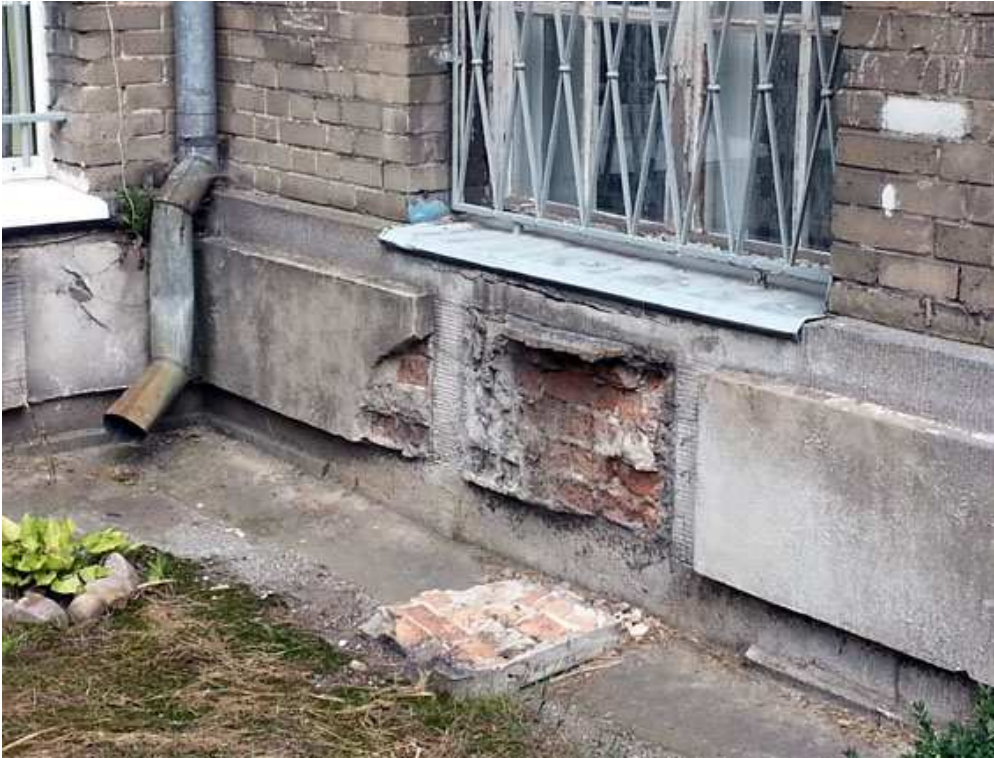
- Cokoły: bardzo zły stan zachowania; zawilgocenia, zabrudzenia, wiele wtórnych uzupełnień; dużo ubytków pochodzenia mechanicznego jak również wynikających z naprężeń wewnętrznych spowodowanych nieodpowiednio dobraną masą uzupełniającą, ubytki aż do warstwy nośnej (cegła czerwona); miejscowo występowanie porostów, mchów i drobnej roślinności.

Foto 48 Stan zachowania; strefa cokołu, elewacja południowo-zachodnia

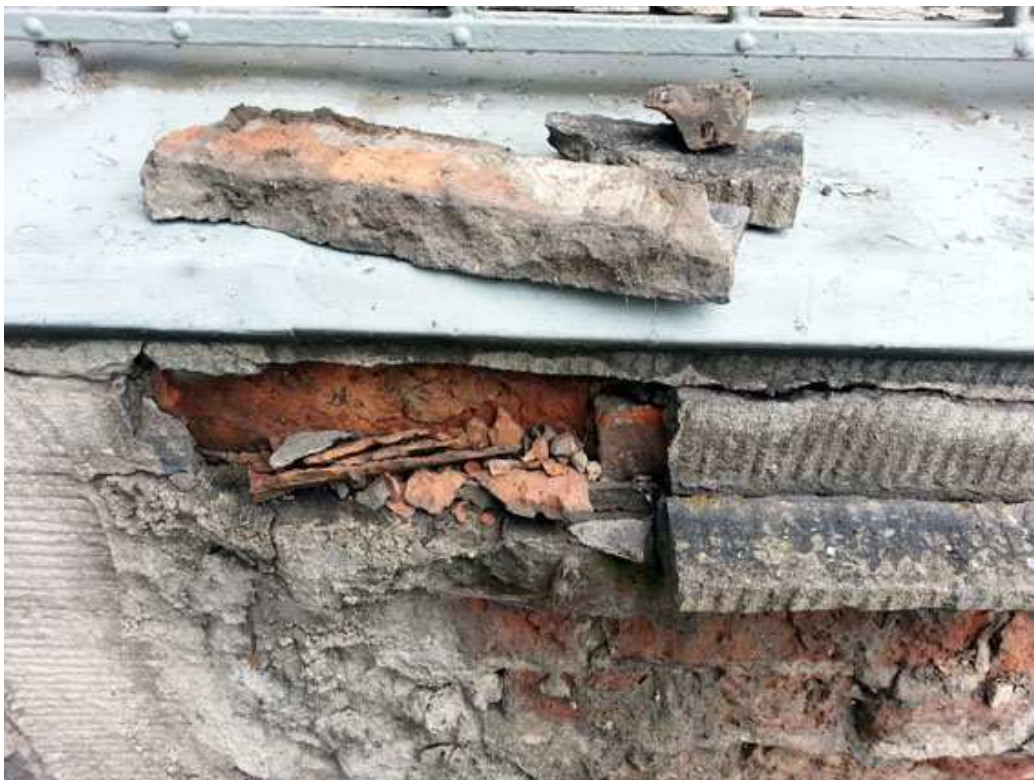
Foto 49 Stan zachowania; strefa cokołu, elewacja południowo-zachodnia; całkowicie zdegradowana podkonstrukcja oraz zaprawa cokołowa

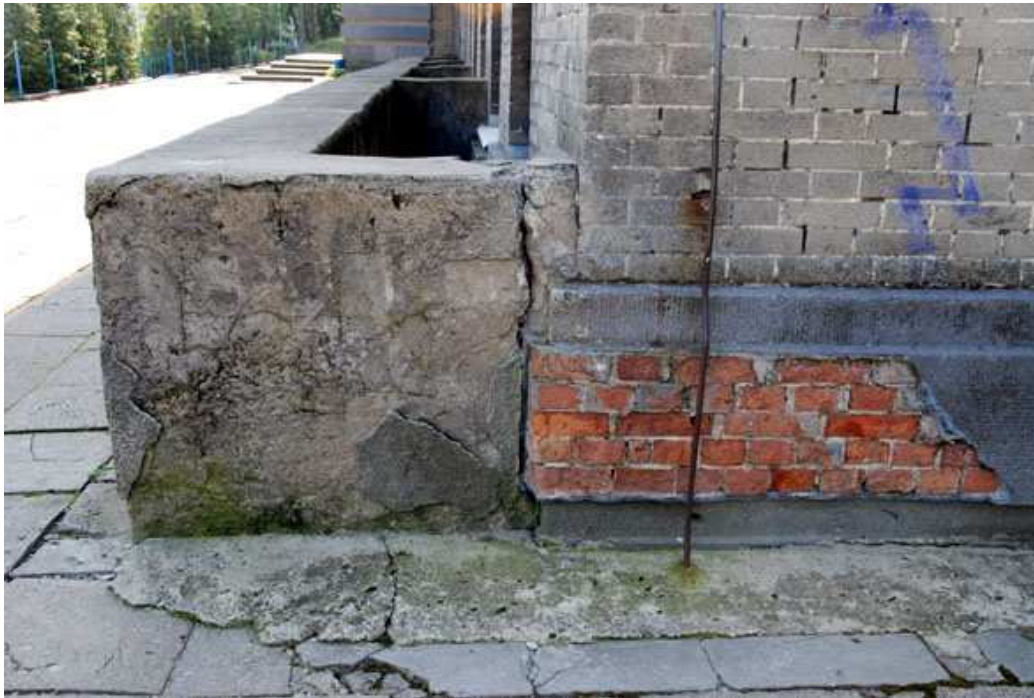
Foto 50 Stan zachowania; strefa cokołu, elewacja północno-zachodnia; miejsce styku dobudowanego betonowego muru i cokołu oryginalnego

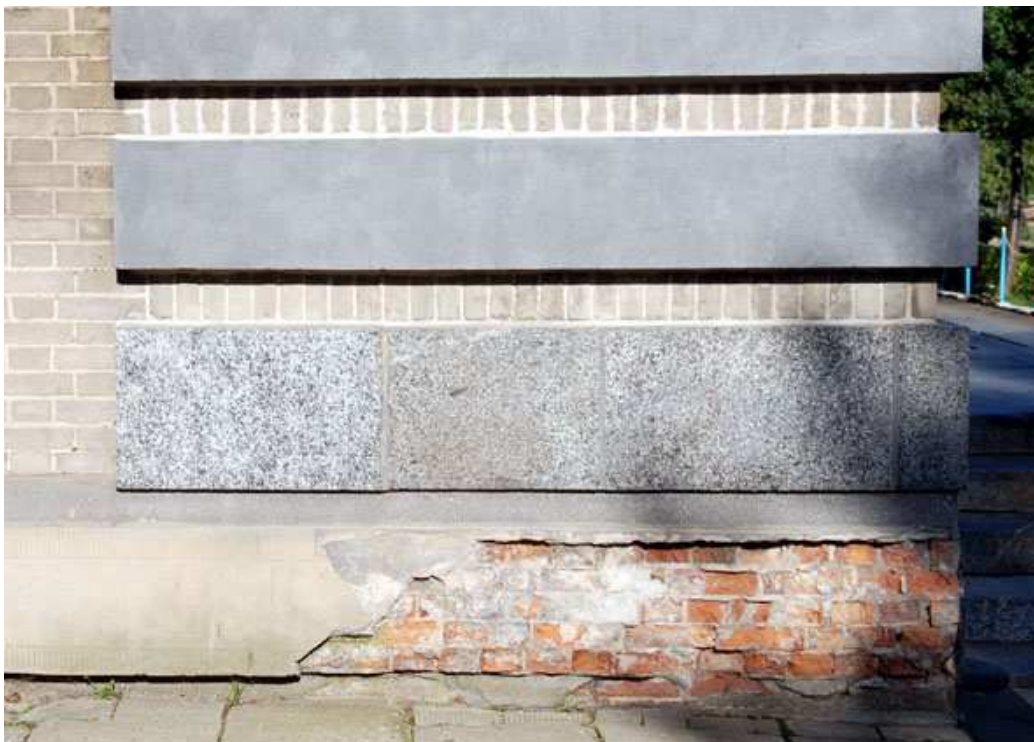
Foto 51 Stan zachowania; strefa cokołu, ryzalit frontowy od strony południowo-wschodniej, widoczne odrestaurowane boniowanie portalu oraz nieodrestaurowany cokół

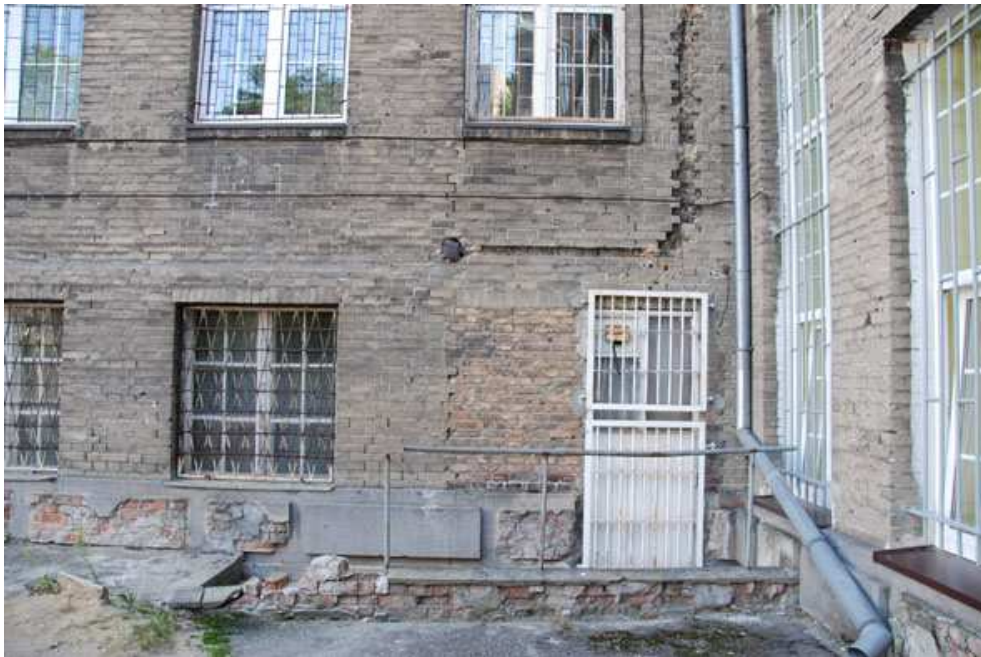
Foto 52 Stan zachowania; strefa cokołu, elewacja południowo-zachodnia; wtórne nieużytkowane wejście do budynku wraz ze schodami, zniszczony cokół, zamurowany otwór pierwotny, uszkodzenia mechaniczne po przeprowadzonej instalacji

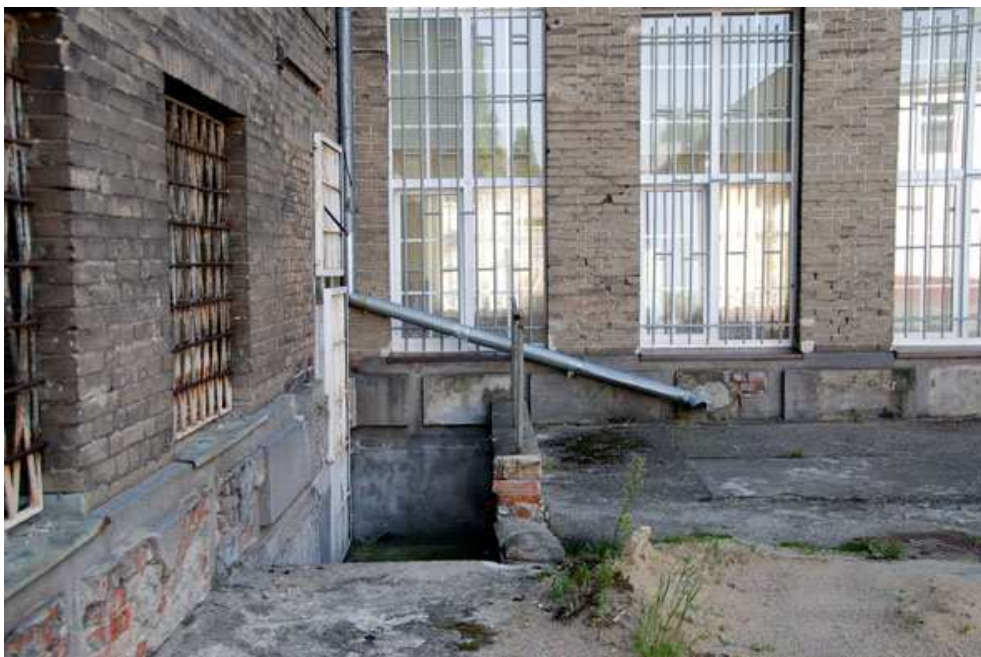
Foto 53 Stan zachowania; strefa cokołu, elewacja północno-zachodnia; wtórne nieużytkowane wejście do budynku wraz ze schodami, zniszczony cokół

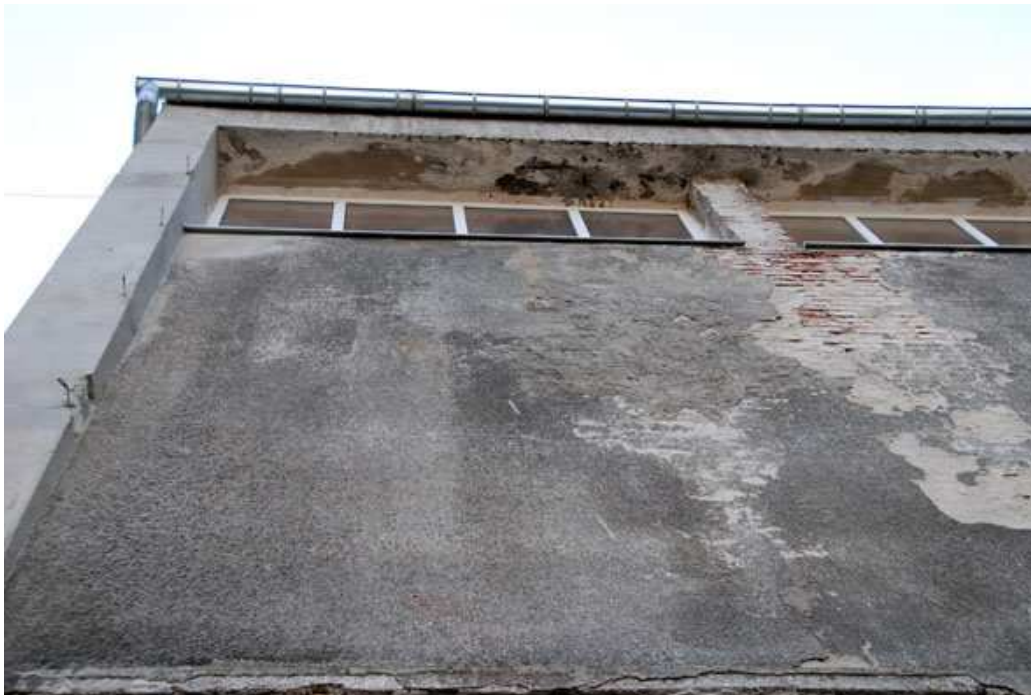
Foto 57 Stan zachowania; budynek szkolnej hali sportowej, elewacja północno-zachodnia, widoczne zniszczenia tynków oraz nadproży

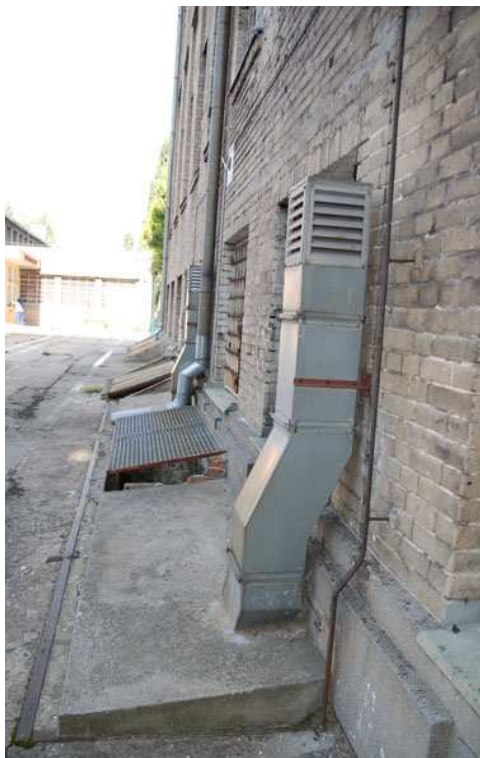
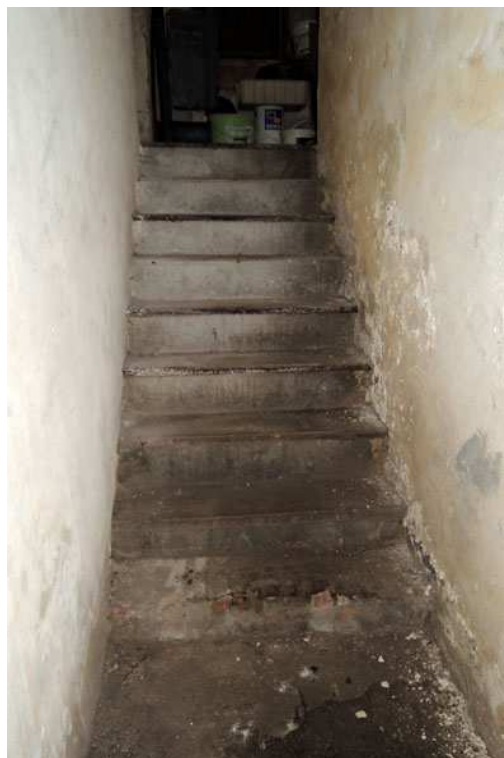
Foto 58, 59 Stan zachowania; po lewej strefa cokołu, elewacja południowo-zachodnia, widoczne zrzuty na węgiel i elementy instalacji wentylacyjnej; po prawej kondygnacja podziemna, widoczne zawilgocenia ścian wewnętrznych

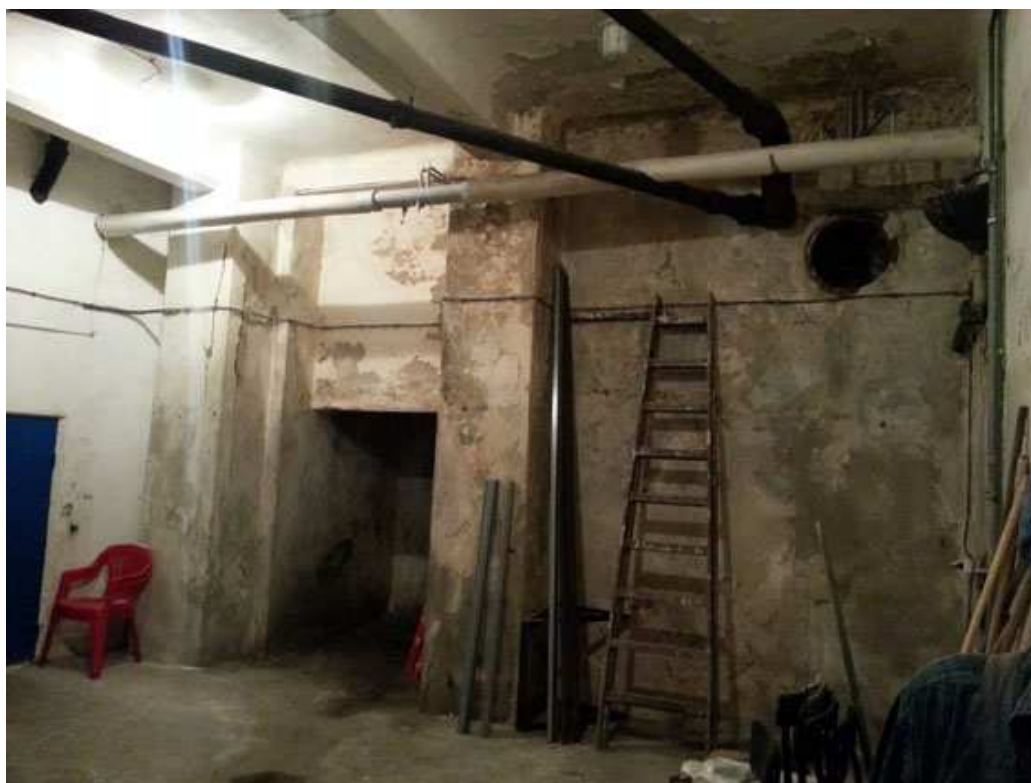
Foto 60 Stan zachowania; kondygnacja podziemna, widoczne silne zawilgocenia ścian wewnętrznych

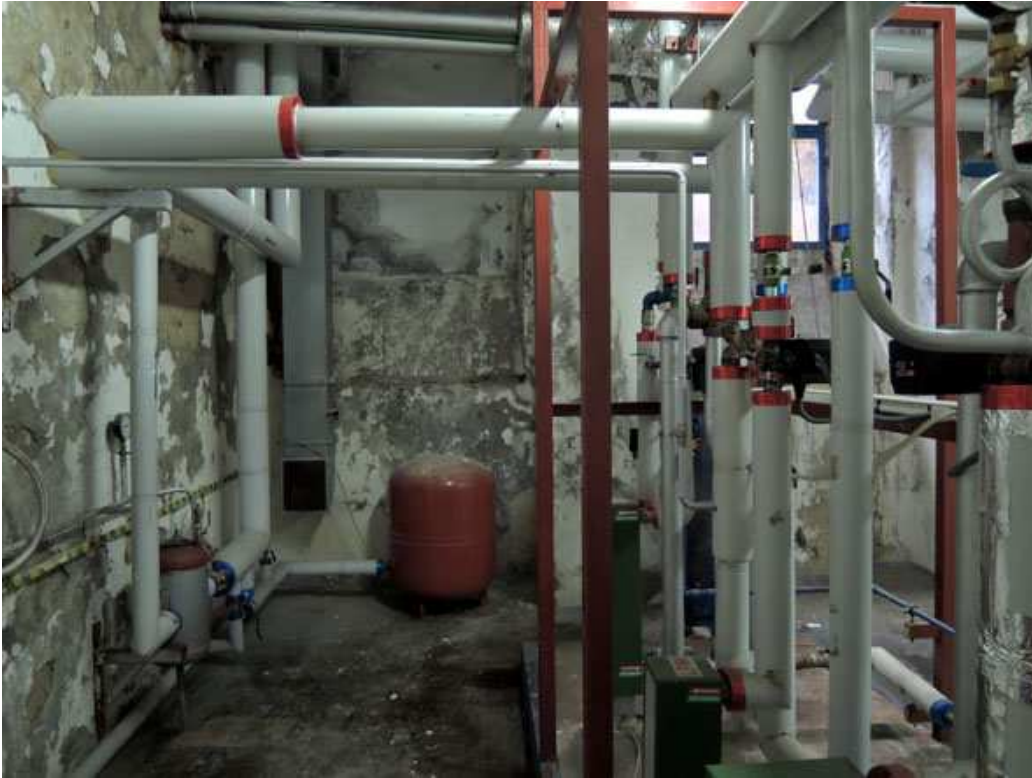
Foto 61 Stan zachowania; kondygnacja podziemna, widoczne silne zawilgocenia ścian wewnętrznych, ubytki, zagrzybienia, wysolenia

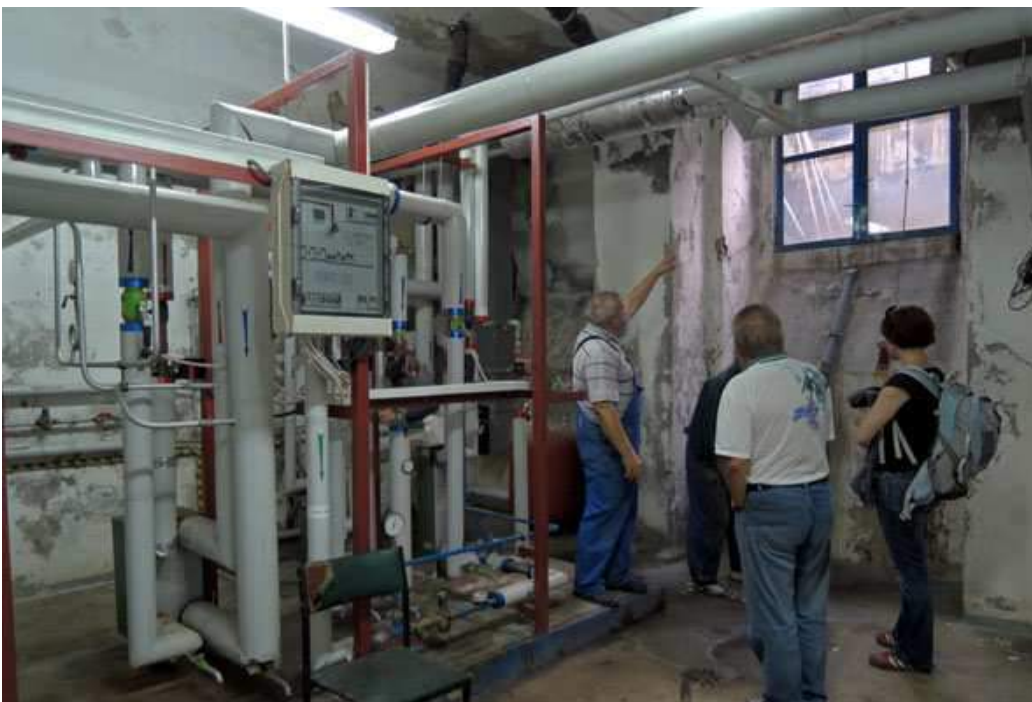
Foto 62 Stan zachowania; kondygnacja podziemna, widoczne silne zawilgocenia ścian wewnętrznych, ubytki, zagrzybienia, wysolenia
