KARTA REJESTRACYJNA OSUWISKA

2 2 - 6 2 - 0 1 1 - 0 3 6 6 0 0

1. Miejscowość: Babie Doły	2. Gmina: Gdynia gm. miejska	3. Powiat: Gdynia	4. Województwo: pomorskie
5. Mapa topograficzna: N-34-50-A-C-1	6. Arkusz SMGP 1:50 000: N-34-50-A Gdynia	7. Współrzędne geograficzne: 18 ° 33'01.0" E 54 ° 33'43.0" N	
8. Kraina geograficzna: Pobrzeże Kaszubskie		9. Jednostka tektoniczna: Obniżenie (niecka, synekliza) perybaltycka	10. Zlewnia: Przymorze od Kan. Ściekowego do Chylonki
11. Inne dane lokalizacyjne: Babie Doły(Gdynia):gm-Gdynia:pow-Gdynia

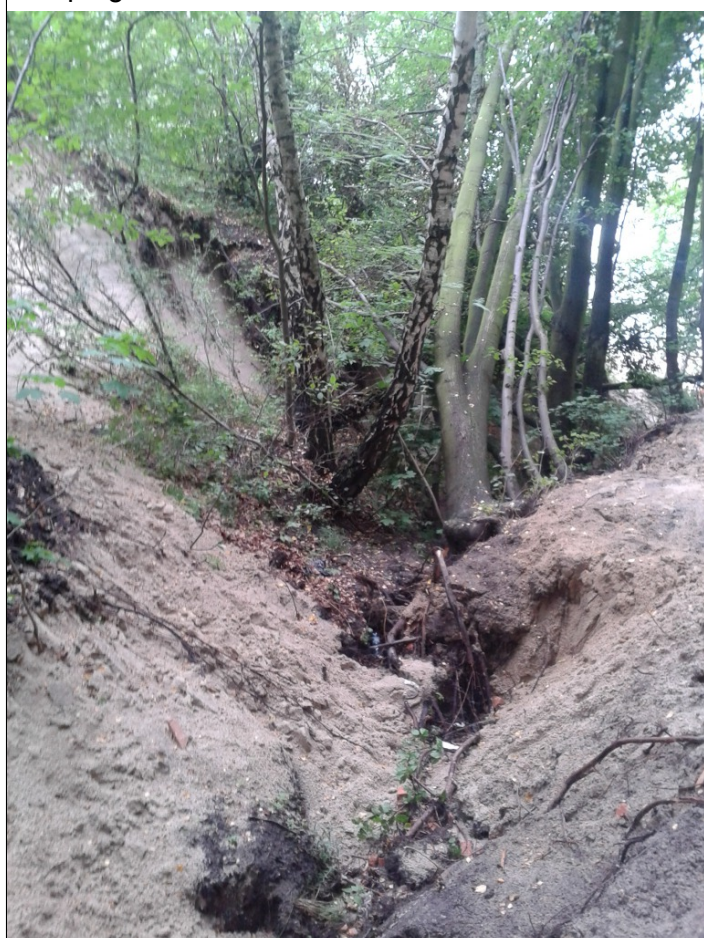
Skarpa główna osuwiska

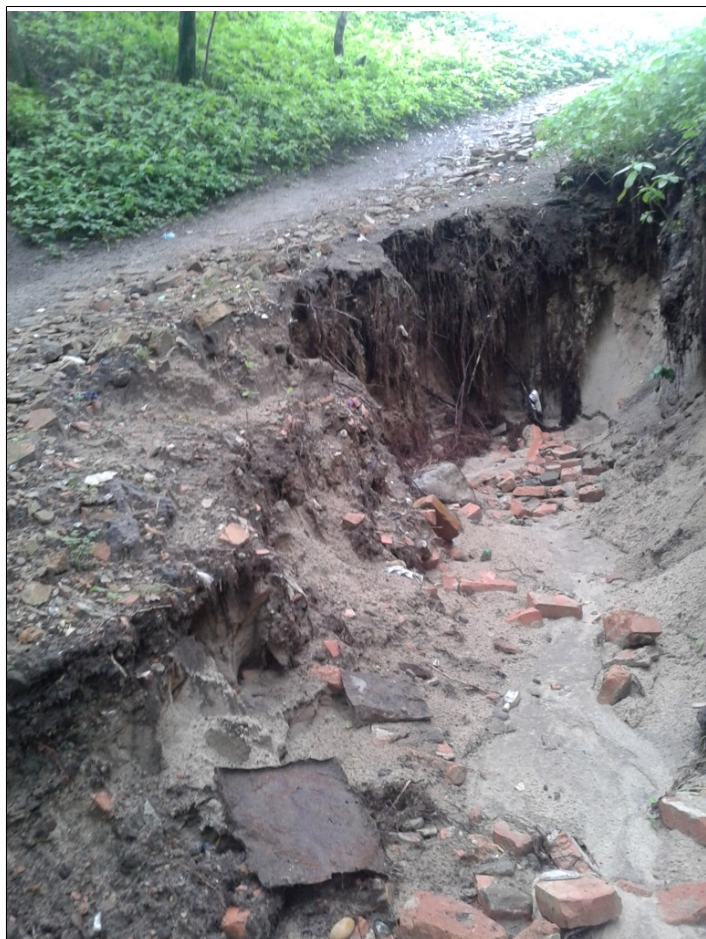
Przesunięte i powalone wskutek ruchów masowych drzewa przy zejściu na plażę

Osuwisko prawdopodobnie możliwe do stabilizacji. Naprawy wymaga przede wszystkim zniszczona droga przy zejściu na plażę, na której znajdują się uszkodzone drzewa stanowiące zagrożenie dla ludzi schodzących na plażę.

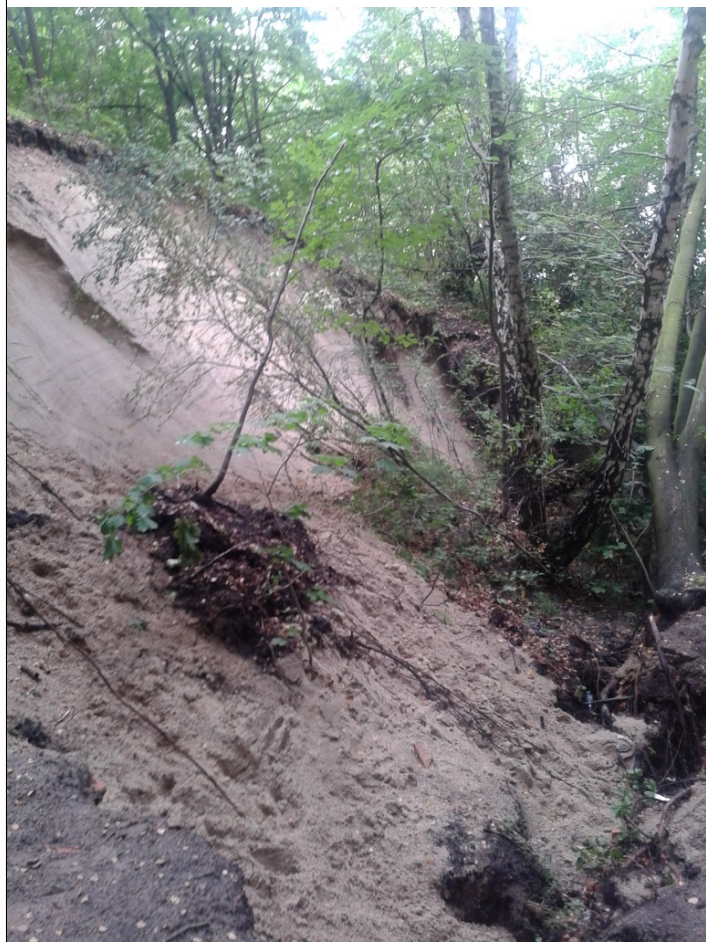
Zniszczone zejście na plażę - szczelina wewnątrzsuwiskowa

Osuwisko powstało w ścianie klifu zbudowanego z utworów czwartorzędowych - glin zwałowych oraz piasków i żwirów o genezie fluwioglacjalnej. W omawianym przypadku grunty niespoiste (przepuszczalne) są przykryte gruntami spoistymi (słabo przepuszczalnymi). Taka budowa geologiczna może stanowić czynnik warunkujący powstawanie osuwisk. Największą rolę w aktywizacji osuwisk na tym obszarze odgrywa działalność naturalnych procesów geologicznych, przede wszystkim abrazji morskiej oraz spływu wód powierzchniowych. Istotnym czynnikiem zwiększającym abrazję jest niewielka (według mieszkańców od 1960 r. stale malejąca) szerokość plaży, która uniemożliwia zmniejszenie energii fal docierających do klifu. W 2012 r. osuwisko uaktywniło się i zniszczyło zejście na plażę - wzdłuż drogi powstała szczelina dylatacyjna oraz nisza wtórna w utworach piaszczystych.
