KARTA REJESTRACYJNA OSUWISKA

2 2 - 6 2 - 0 1 1 - 0 3 7 7 1 7

1. Miejscowość: Leszczyнки	2. Gmina: Gdynia gm. miejska	3. Powiat: Gdynia	4. Województwo: pomorskie
5. Mapa topograficzna: N-34-49-B-d-4	6. Arkusz SMGP 1:50 000: N-34-49-B Rumia	7. Współrzędne geograficzne: 18 ° 29'16.6" E 54 ° 31'43.0" N	
8. Kraina geograficzna: Pojezierze Kaszubskie		9. Jednostka tektoniczna: Obniżenie (niecka, synekliza) perybaltycka	10. Zlewnia: Chylonka
11. Inne dane lokalizacyjne:

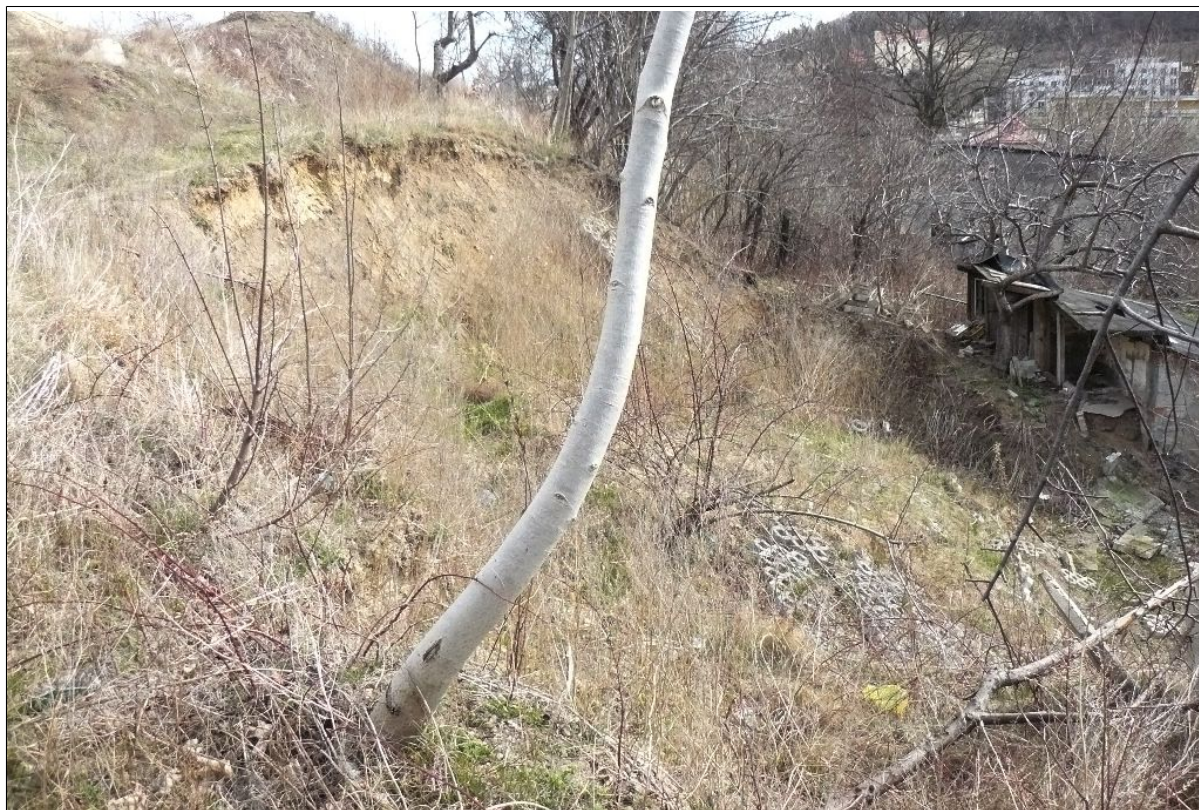
1. Sytuacja geomorfologiczna: stok górny		2. Układ geologiczny: asekwentne	
3. Rodzaj materiału: osuwisko gruntowe (ziemne)	4. Rodzaj ruchu: ZSUW		5. Stopień aktywności: aktywne okresowo, nieaktywne
6. Krótki opis słowny: Osuwisko położone jest pomiędzy ulicami Ceynowy i Sambora w Gdyni. Większa część osuwiska jest stara, nieaktywna. Okresowo aktywna część znajduje się poniżej skarpy wtórnej o wysokości 4m. W obrębie osuwiska znajduje się niedokończony budynek oraz dwa budynki gospodarcze Południowa granica osuwiska jest przypuszczalna.

Aktywna część osuwiska

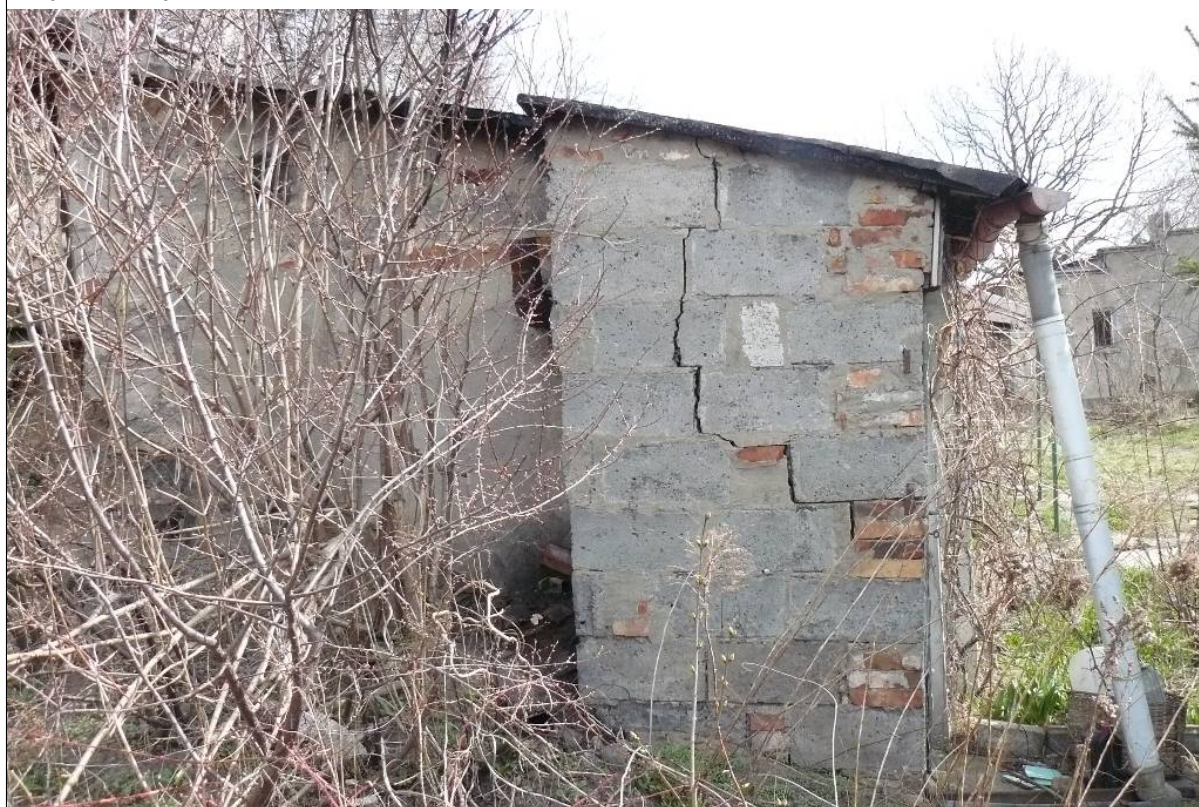
1. Uprawy: Nie stwierdzono	6. Uprawy: Nie występują
2. Zabudowa: budynek gospodarczy	7. Zabudowa: niedokończony budynek mieszkalny, 2 budynki gospodarcze
3. Infrastruktura komunikacyjna: Nie stwierdzono	8. Infrastruktura komunikacyjna: Nie występują
4. Linie przesyłowe: Nie stwierdzono	9. Linie przesyłowe: gazociąg, kanalizacja, wodociąg
5. Inne: uszkodzony mur oporowy, schody,	10. Inne: mur oporowy, schody, ogrodzenia, słup energetyczny
11. Ocena możliwości wystąpienia dalszych ruchów osuwiskowych: Przy niekorzystnych warunkach pogodowych (intensywne opady lub znaczne, wiosenne wody roztopowe) prawdopodobne dalsze ruchy osuwiskowe.

Spękania budynku gospodarczego w obrębie osuwiska

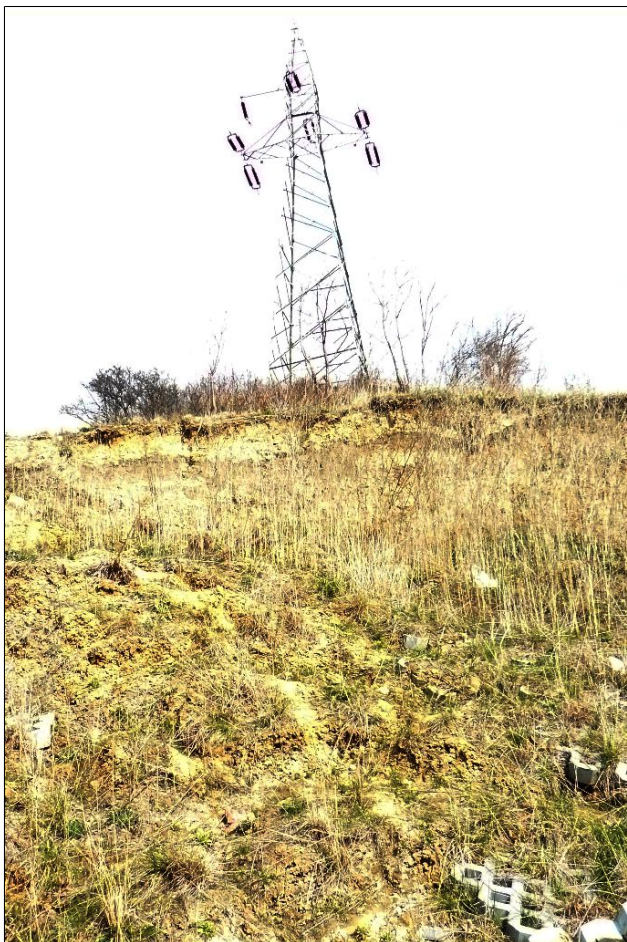
Słup linii wysokiego napięcia, znajdujący się nad skarpą osuwiska.

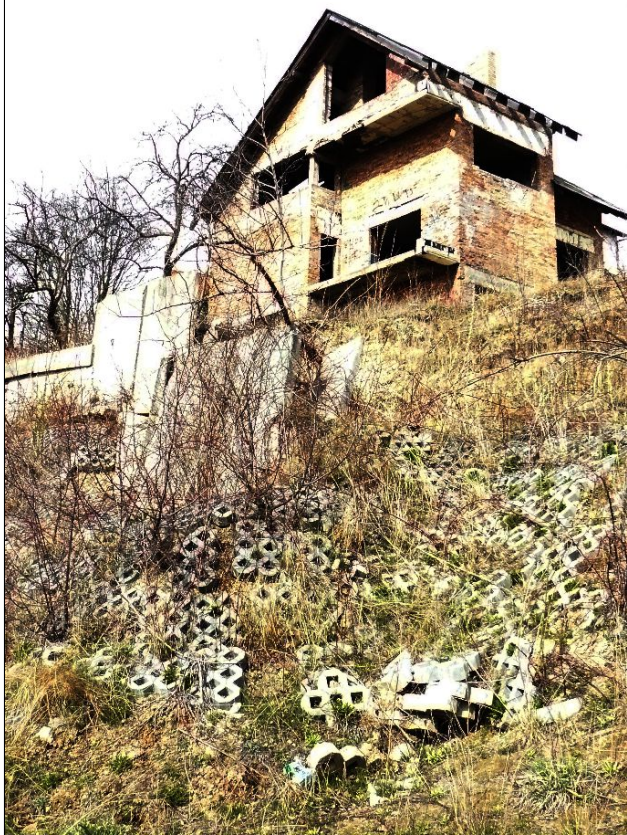
tak	Opis: Murki oporowe przy skarpie głównej oraz uszkodzone murki oporowe przy skarpie wtórnej
-----	---

Uszkodzony mur opowy

Osuwisko prawdopodobnie możliwe do zabezpieczenia. W przypadku planowania zabezpieczenia osuwiska ostateczną decyzję o pracach zabezpieczających można podjąć po wykonaniu dokumentacji geologiczno-inżynierskiej. Na omawianym terenie występują „skomplikowane warunki gruntowe” (zgodnie z Rozporządzeniem Ministra Spraw Wewnętrznych i Administracji z dnia 24.09.1998 r. w sprawie ustalenia geotechnicznych warunków posadowienia obiektów budowlanych) i przyjmuje się „III kategorię geotechniczną zbocza” (wg L. Wysokiński: „Ocena stateczności skarp i zboczy”, 424/2011, ITB, Warszawa, 2011).
