Zagadnienia remontowe modernistycznych budynków mieszkalnych na terenie Działek Leśnych w Gdyni

Maciej Niedostatkiewicz

Politechnika Gdańska, Wydział Inżynierii Lądowej i Środowiska

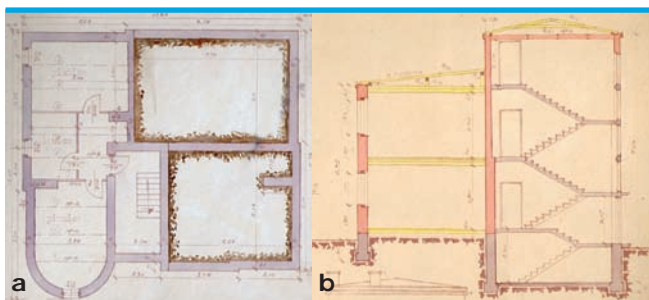
Do rozwiązań stosowanych powszechnie w celu obniżenia kosztów realizacji budynków, a które to rozwiązania pozostają w większości przypadków w sprzeczności z zasadami wiedzy technicznej, należy między innymi podpiwniczenie budynków jedynie w części rzutu poziomego (il. 1). Przyczyną takiego postępowania było przeświadczenie o oszczędności finansowej spowodowanej rezygnacją z murów o wysokości pełnej kondygnacji w części niepodpiwniczonej. W rzeczywistości, uwzględniając konieczność zabezpieczenia ścian przed osiadaniem, i jednocześnie murów przed zjawiskami wysadzinowymi niezbędne było wykonanie fragmentów murów niepodpiwniczonych

1. Rozwiązania projektowe wielorodzinnego budynku mieszkalnego na terenie Działek Leśnych w Gdyni: a. rzut poziomy kondygnacji piwnic, b. przekrój pionowy (archiwalna dokumentacja projektowa będąca w dyspozycji autora)

jedynie o 50 do 80 cm niższych niż pełna wysokość kondygnacji piwnicy. Ponadto konieczne było poniesienie kosztów związanych z zasypaniem przestrzeni wewnątrz tych murów. Dzisiaj fragmentaryczne podpiwniczenie budynków powoduje zarysowanie murów zewnętrznych i wewnętrznych w wyniku ich nierównomiernego osiadania. Jest ponadto przyczyną dodatkowych utrudnień w przypadku konieczności wzmacniania fundamentów np. z uwagi na wzrost obciążeń w wyniku planowanej nadbudowy i rozbudowy.

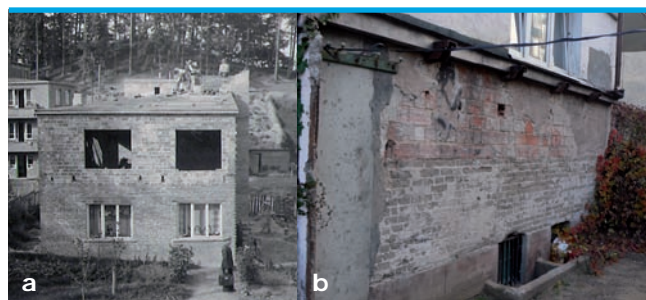
2. Realizacja murów budynku na terenie Działek Leśnych w Gdyni: a. zastosowanie różnych materiałów w poziomie poszczególnych kondygnacji, b. zróżnicowanie materiałów drobnowymiarowych w poziomie pojedynczej kondygnacji (zdjęcia archiwalne będące w dyspozycji autora oraz fot. Maciej Niedostatkiwicz)

Często spotykanym rozwiązaniem oszczędnościowym była realizacja murów wewnętrznych i zewnętrznych z różnego materiału w obrębie jednej lub kilku kondygnacji (il. 2). Często w budynkach wykonywano mury zewnętrzne warstwowe, z pustką powietrzną o szerokości około 5 do 8 cm. Ówcześni inwestorzy byli bowiem przeświadczeni, że struktura składająca się z dwóch 12-centymetrowych warstw cegły ceramicznej pełnej przedzielonych pustką powietrzną charakteryzowała się większą nośnością niż jednorodny mur ceramiczny o grubości 25 cm. Sądziли też, że pustka o tak znacznej szerokości stanowi element polepszający termoizolacyjność murów zewnętrznych. Przekonanie to jest słuszne z punktu widzenia fizyki budowli, ale prawdziwe jedynie w przypadku, gdy pustka powietrzna w której odbywa się laminarny ruch powietrza ma stałą szerokość nie przekraczającą 4 cm. Warunek ten najczęściej jednak nie był spełniony ze względu na bardzo niską jakość robót murarskich w analizowanych przedwojennych budynkach mieszkalnych. W rezultacie, domy o ścianach z pustką powietrzną nie spełniają wymagań normy PN-B-03002 (*Konstrukcje murowe niezbrojone. Projektowanie i obliczanie*) ze względu na zbyt małą głębokość oparcia belek stropowych. W rzeczywistości belki stropowe opierają się bowiem na wewnętrznej warstwie muru o grubości 12 cm, a mur taki zgodnie z postanowieniami normy nie jest murem konstrukcyjnym. Sytuacja ta w sposób skuteczny utrudnia możliwość nadbudowy budynków mieszkalnych ze względu na brak nośności konstrukcji murowych, lub powoduje że rozbudowa budynku znajduje się poza zakresem opłacalności ekonomicznej w przypadku zastosowania innych rozwiązań projektowych, np. zewnętrznej ramy żelbetowej przenoszącej obciążenia od nowoprojektowanych kondygnacji. Patrząc jednak na powyższy problem z innej strony, niemożność współczesnej nadbudowy czy rozbudowy międzywojennych domów bywa, w wybranych przypadkach,

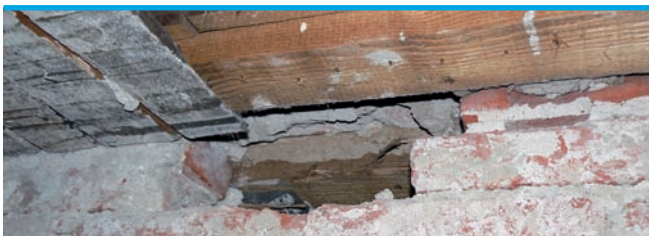
Powszechną niedoskonałością wspomnianych budynków jest również brak żeber, w tym żeber poszerzonych pod ścianami działowymi (il. 3). Przyczyną sytuowania ścian działowych pomiędzy drewnianymi belkami stropowymi była chęć oszczędności materiałowej. Niestety obecnie powoduje to brak możliwości usunięcia ścian działowych w poziomie niższych kondygnacji i ogranicza możliwości zmiany aranżacji lokali mieszkalnych.

3. Budynek na terenie Działek Leśnych w Gdyni - sposób wykonstruowania ściany działowej z cegły ceramicznej pełnej bez zastosowania żebra poszerzonego w poziomie stropu międzykondygnacyjnego (fot. Maciej Niedostatkiwicz)

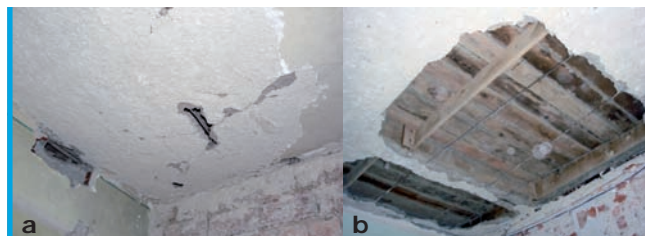
Nierzadko pojawiają się w omawianych budynkach także błędy nieprawidłowego zbrojenia płyt dolnych oraz podsufitki stropów skrzynkowych. Realizowano w nich bowiem większy niż 30 cm rozstaw prętów zbrojenia głównego (najczęściej o średnicy

Ø6 mm) oraz dochodzący do 50 cm rozstaw prętów zbrojenia rozdzielczego (najczęściej o średnicy Ø4,5 mm). W rezultacie często spotykaną dziś sytuacją jest odpadanie zarówno płyt dolnych, jak również podsufitek (il. 4) oraz uszkodzenia otuliny prętów zbrojeniowych żeber głównych. To z kolei dyskwalifikuje przydatność stropów międzykondygnacyjnych do dalszej eksploatacji i wymaga opracowywania projektów ich wzmocnienia, a niekiedy wymiany.

4. Budynek na terenie Działek Leśnych w Gdyni - rozwiązanie międzykondygnacyjnego stropu skrzynkowego (zamkniętego): a. zarysowana płyta dolna stropu pełniąca rolę podsufitki, b. zbrojenie podsufitki prętami w zwiększonym rozstawie (fot. Maciej Niedostatkiwicz)

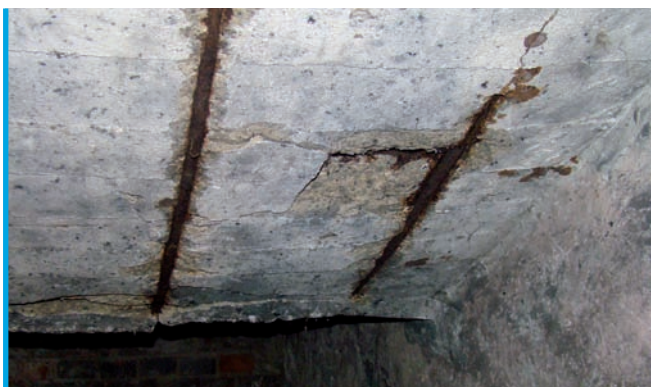
Często spotykane są także błędy w realizacji płyt biegowych i spocznikowych klatek schodowych, których wynikiem jest odpadanie otuliny betonowej prętów zbrojeniowych (il. 5). Najczęstszym bezpośrednim powodem w tym przypadku był brak staranności wykonania robót budowlanych. Uszkodzenia elementów konstrukcyjnych klatek schodowych wiążą się obecnie z koniecznością wzmocnienia biegów, podestów i spoczników, a często z uwagi na zakres uszkodzeń prowadzą do konieczności rozbiórki tych elementów i ich kosztownego odtworzenia.

5. Budynek na terenie Działek Leśnych w Gdyni - zbrojenie płyty biegowej klatki schodowej – widoczny brak otuliny oraz zwiększony rozstaw prętów zbrojenia głównego, brak prętów rozdzielczych (fot. Maciej Niedostatkiewicz)

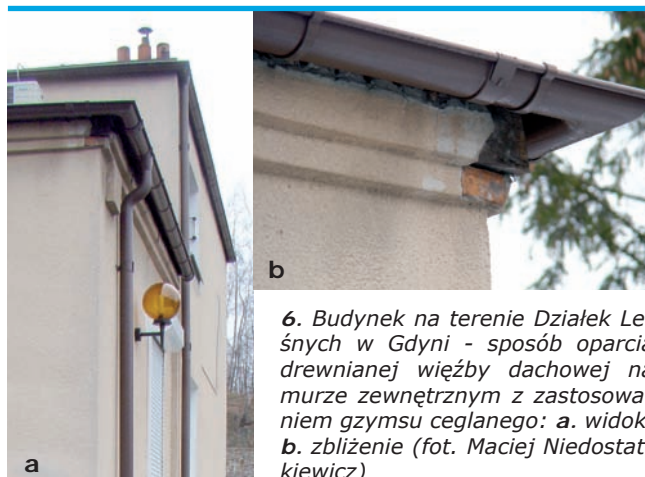
Tą długą listę usterek konstrukcyjno-technicznych zamyka nader częsty brak – w omawianych obiektach żelbetowych, monolitycznych gzymsów w poziomie okapu (il. 6). Brak gzymsów wymuszało konstruowanie okapów dachowych poprzez wyrowadzenie krokwi poza obrys murów zewnętrznych oraz montaż tzw. rynien wiszących wzdłuż krawędzi krokwi. Gzymsy wykonywane jako ceglane po-

przez wysunięcie ostatniej lub ostatniej i przedostatniej warstwy cegieł o ¼ lub ½ jej długości ulegały po pewnym czasie uszkodzeniom erozyjnym oraz mechanicznym i aktualnie w większości przypadków kwalifikują się do usunięcia i odtworzenia, np. w czasie prac ociepleniowych, poprzez zastosowaniem elementów imitujących gzyms wykonanych z polistyrenu ekstrudowanego.

6. Budynek na terenie Działek Leśnych w Gdyni - sposób oparcia drewnianej więźby dachowej na murze zewnętrznym z zastosowaniem gzymsu ceglanego: a. widok, b. zbliżenie (fot. Maciej Niedostatkiewicz)
