# **RAPORT Z REALIZACJI ZADANIA WITOMINO BEZ GRANIC**

**- weryfikacja dostępności dzielnicy  
Witomino – Radiostacja obszar 2  
do potrzeb osób z niepełnosprawnością**

**Fundacja Podróże bez Granic**

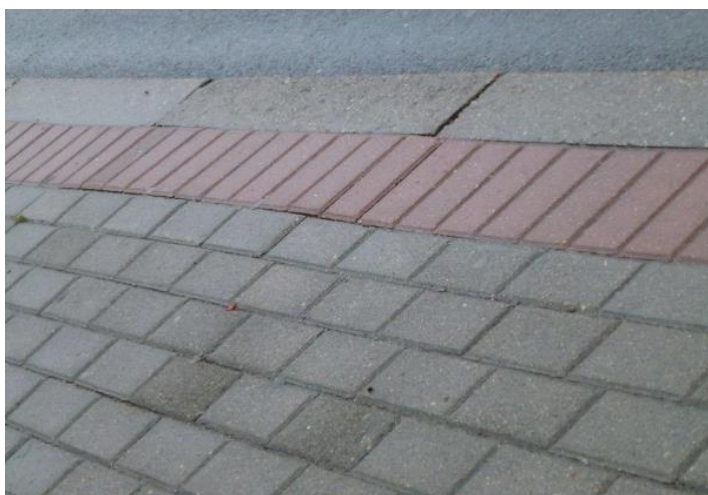
Obok dobrych, godnych pochwalenia przykładów, w wielu miejscach badanych obszarów można było zaobserwować zastosowanie sygnalizacji fakturowo – kontrastowej która jest niefunkcjonalna z racji zastosowania materiałów o jedynie nieznacznej różnicy kolorów (ciemnografitowa i ciemnobordowa kostka betonowa), która dla osób z dysfunkcjami wzroku jest zbyt mało wyrazista, by stanowiła rzeczywisty kontrast.

Jednocześnie, zastosowanie faktury ostrzegawczej na samej krawężniach ciągów pieszych, o szerokości pojedynczej płytki, dodatkowo na krótkim odcinku, również nie spełnia swojej funkcji. Tak powierzchnia jest na tyle wąska, że może zostać zupełnie nie dostrzeżona dotykem przez osobę z dysfunkcją wzroku. W takiej sytuacji osoba niewidoma lub słabowidząca może przekroczyć różnicę nawierzchni zanim zdąży ją wyczuć.

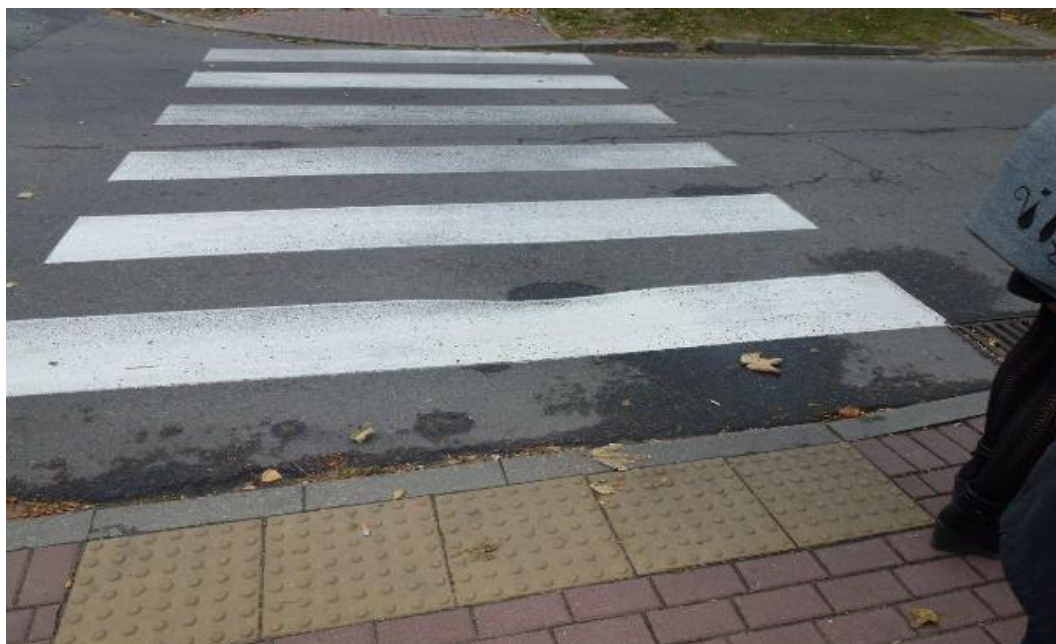
Częstym błędem zauważonym podczas spacerów, jest oznakowanie fakturowe znajdujące się tylko po jednej stronie przejścia. Nawierzchnia jezdni z dużymi nierównościami.

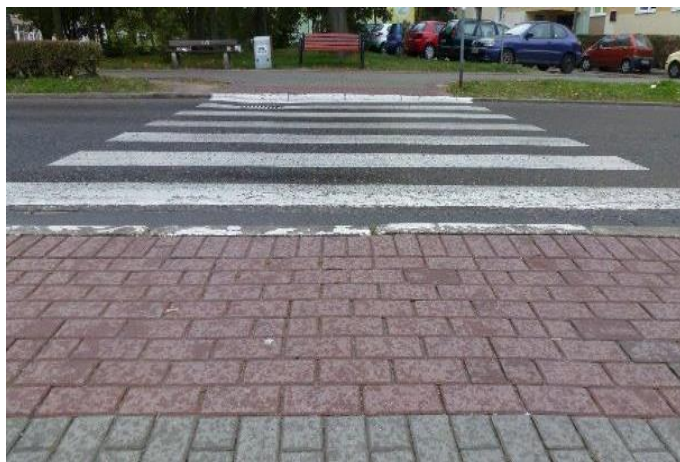
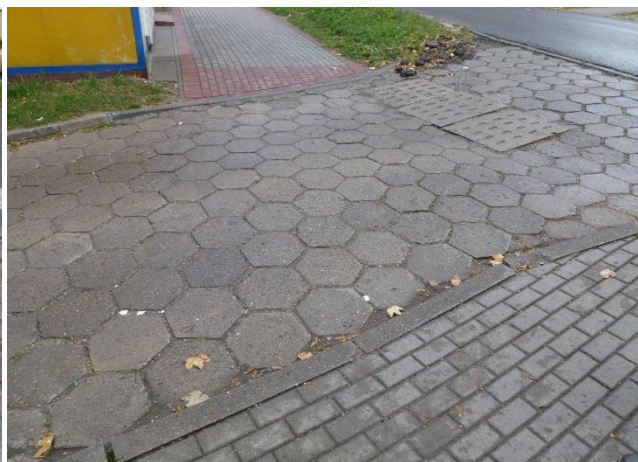
Pasy wymagające odmalowania, brak oznaczeń fakturowych, kontrast nie spełniający wymogów projektowania uniwersalnego - umieszczony tylko po jednej stronie chodnika.

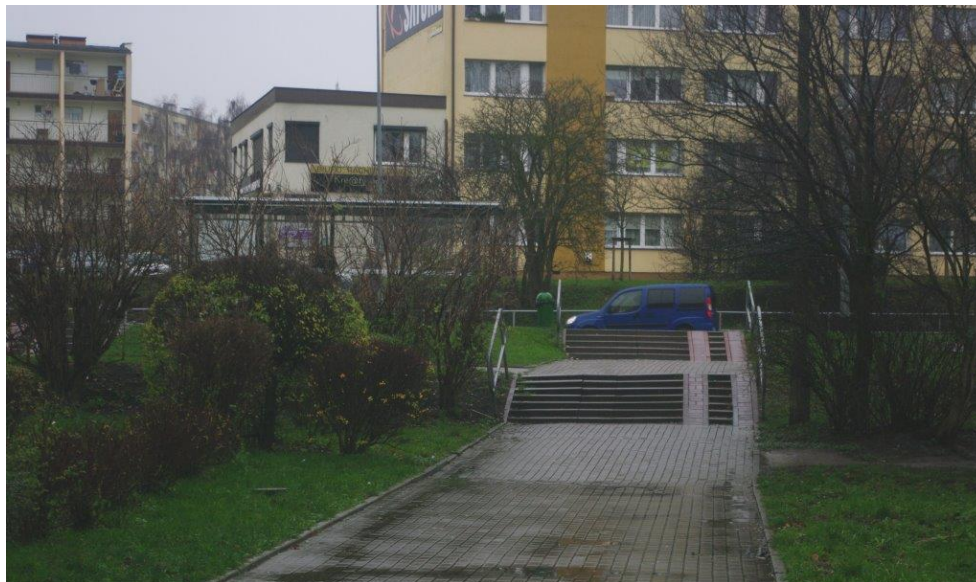
**Obszar Witomino – Radiostacja obszar 2** jest w całości dość płaski, ale jedną z największych barier na tym obszarze jest możliwość dojścia do przystanków autobusowych znajdujących się przy ul. Rolniczej z bloków przy ul. Konwaliowej:

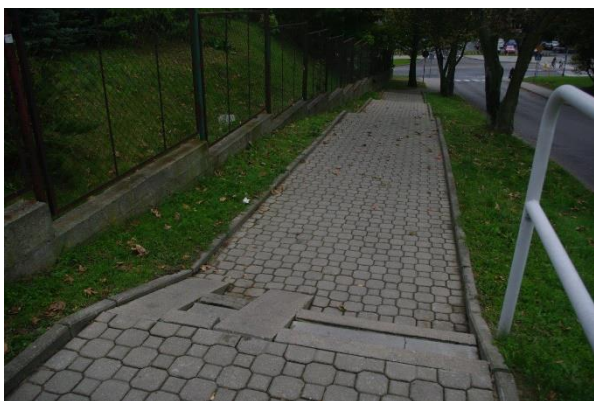
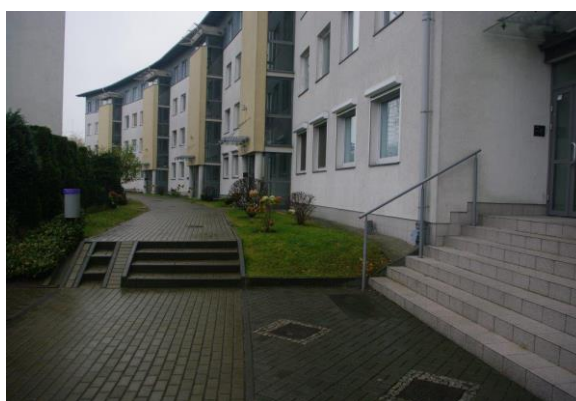
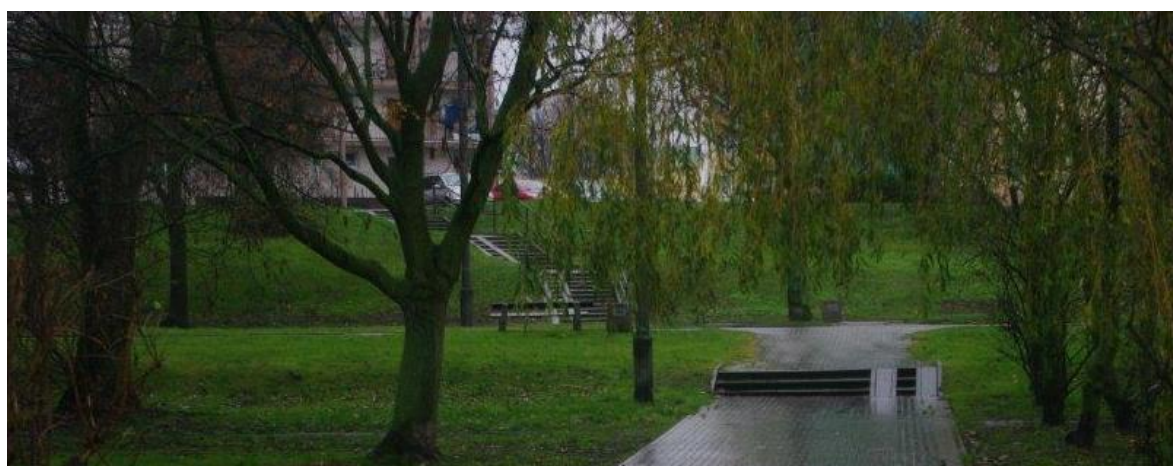
Braki w umieszczaniu ostrzegawczych oznakowań kontrastowych i fakturowych, a także braki poręczy są nagminne nawet w najbardziej uczęszczanych i popularnych punktach dzielnicy.

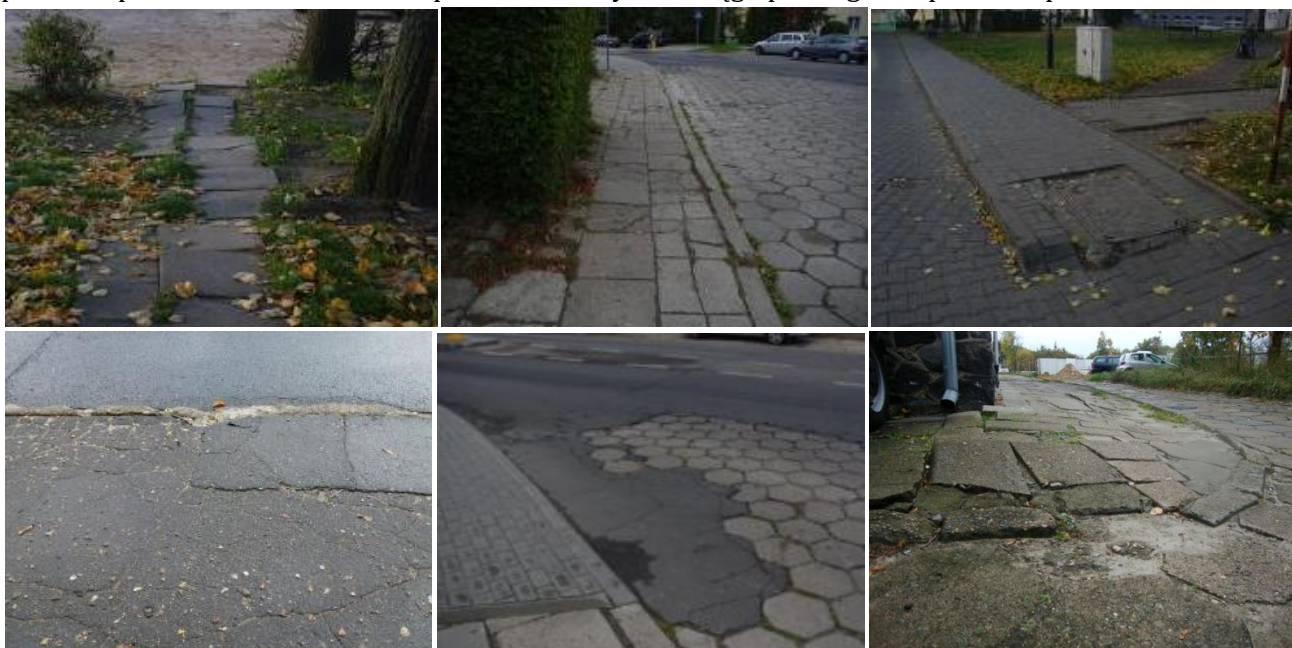
W wielu miejscach, podczas spacerów badawczych, zaobserwowaliśmy znacznie uszkodzone chodniki – połamane płytki, naruszony asfalt, dziury łatanie tymczasowo, które sprawiają że powierzchnia jest tak nierówna, wypaczana i stanowi poważną barierę także dla osób sprawnych, ale przede wszystkim dla osób w starszym wieku, czy tym bardziej dla osób z niepełnosprawnością. Osoby poruszające się na wózkach mają poważne trudności w pokonaniu takich obszarów lub wcale nie są w stanie ich przebyć, natomiast dla osób poruszających się o kulach czy osób niewidomych stanowią zagrożenie potknięcia się lub/i upadku.

Projektując rozwiązania przyjazne dla osób z niepełnosprawnością należy wziąć pod uwagę, że „nawierzchnie chodników oraz ścieżek parkowych powinny odpowiadać wymaganiom wszystkich użytkowników, w tym osób z niepełnosprawnością oraz osób starszych, zapewniając im możliwość swobodnego poruszania się. Nawierzchnie ciągów pieszych powinny być twarde, równe i z powierzchnią antypoślizgową, która spełnia swoje cechy również w trudnych warunkach atmosferycznych. Nawierzchnie chodników powinny być tak zaprojektowane i wykonane z takich materiałów, aby wyeliminować ryzyko poślizgnięcia się lub potknięcia. Szczególną uwagę należy zwrócić na powierzchnie o nadmiernym nachyleniu i powierzchnie, na których pojawiać się mogą zastoje wody lub oblodzenie. (...) Zaleca się stosowanie kostki niefazowanej, a maksymalna dopuszczalna szerokość spoiny nie powinna przekraczać 5 mm.”<sup>18</sup> „Poprzeczne nachylenie ciągu pieszego nie powinno przekraczać 2,5 %”<sup>19</sup>

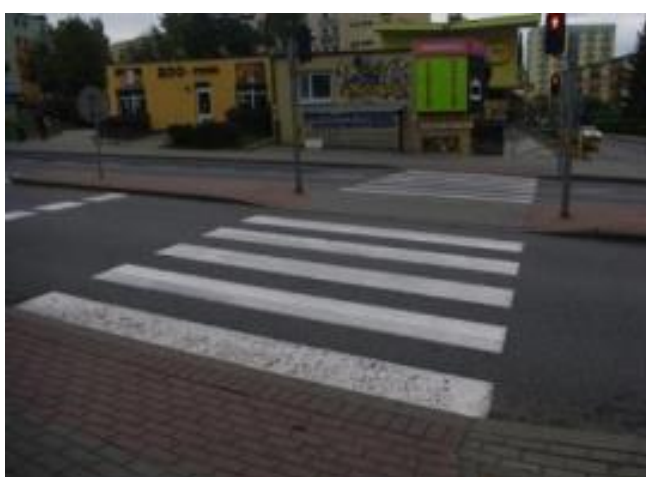
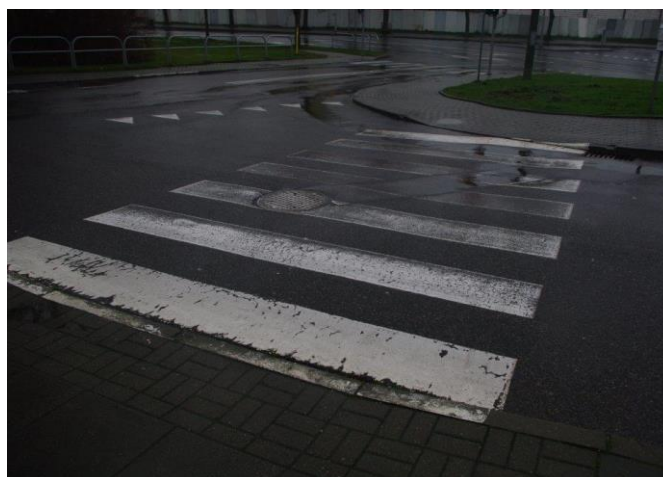
Przykłady źle wykonanych przejść dla pieszych:

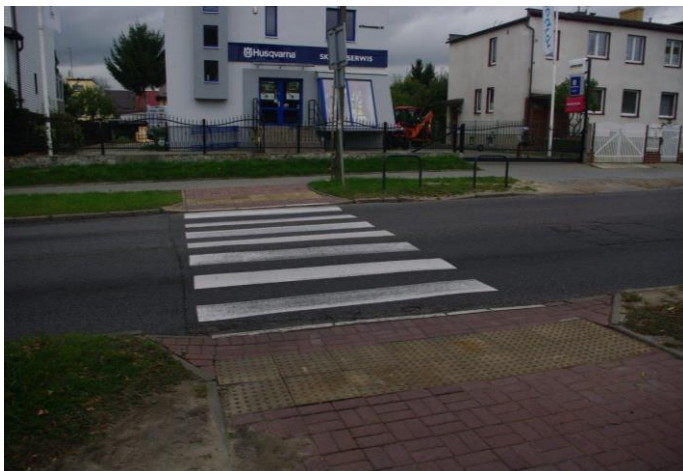
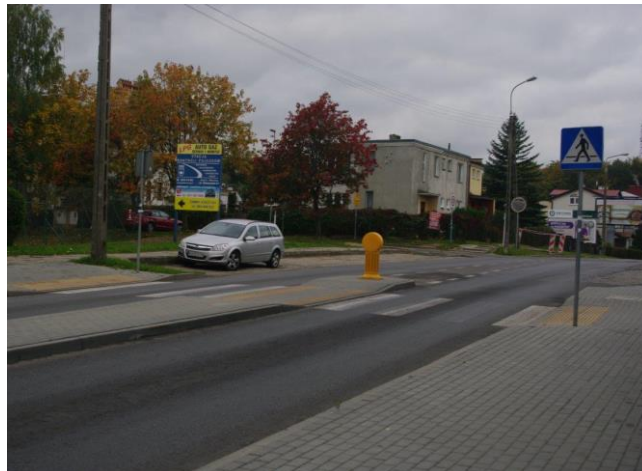
Dobre przykłady przejść dla pieszych na badanym obszarze:

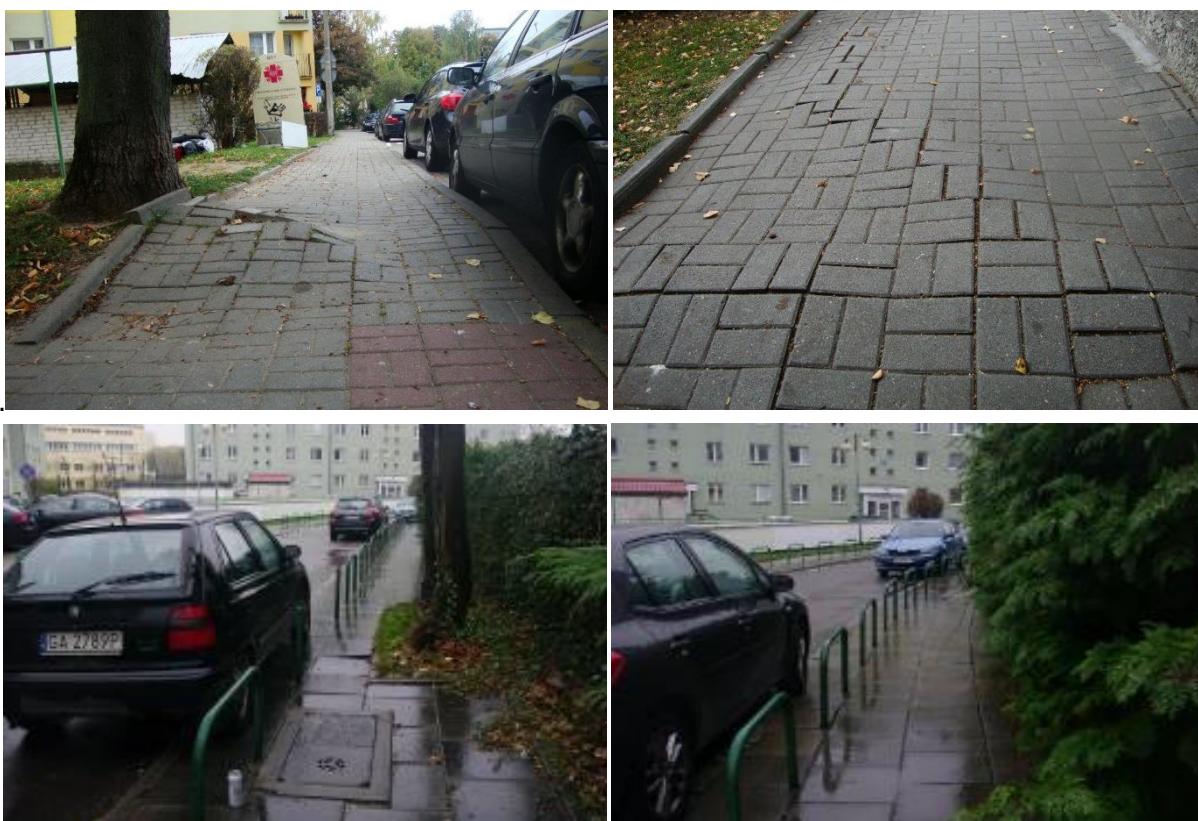
Rzadkim (zjawisko wystąpiło zaledwie kilka razy), ale ważnym elementem utrudniającym poruszanie się bywa zieleń przyuliczna. Może ona stanowić barierę dla osób poruszających się na wózkach, ale także stanowić element zagrożenia dla osób niewidomych, czy niedowidzących. W związku z tym dla zapewnienia bezpieczeństwa poruszania się dbałość o ład w zakresie wzrostu roślinności przyległej do ciągów komunikacyjnych jest bardzo istotna. Zasady dotyczące zagospodarowania terenów rekreacyjnych mówią, iż drzewa oraz krzewy „...należy przycinać w taki sposób, aby nie nachodziły na skrajnię ruchu pieszego. W przypadku drzew chronionych i rosnących w szerokości ciągu pieszego, należy dolną jego część zabezpieczyć w sposób umożliwiający bezpieczne ominięcie przez osobę poruszającą się z pomocą białej laski.”<sup>25</sup>

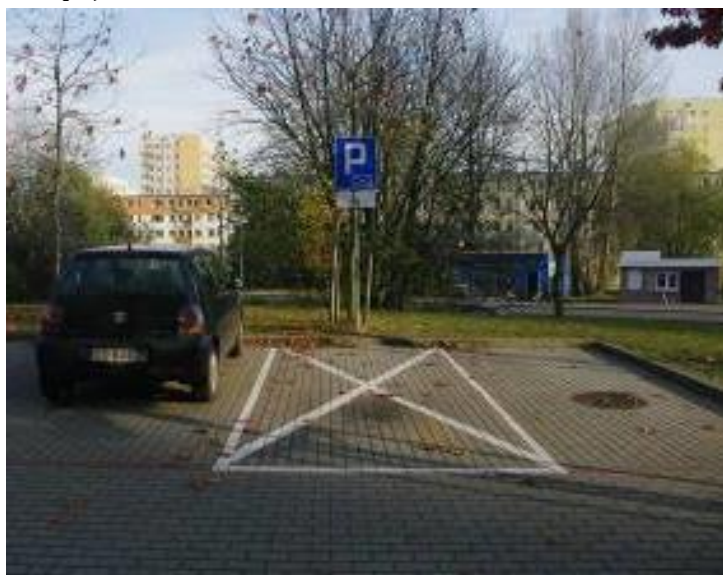
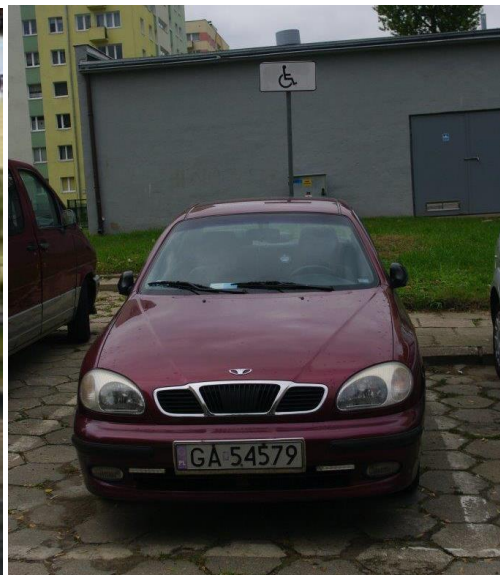
Miejsca parkingowe dla osób z niepełnosprawnością tzw. koperty choć są na badanym obszarze dość częste, bywają źle oznaczone lub umiejscowione. W tym zakresie można wyróżnić trzy rodzaje problemów występujących na badanym obszarze. Pierwszą grupą złych kopert są koperty zbyt wąskie, co nie pozwala na swobodne wsiadanie i wysiadanie. Otwarcie drzwi w pełnym zakresie nawet po jednej stronie pojazdu.

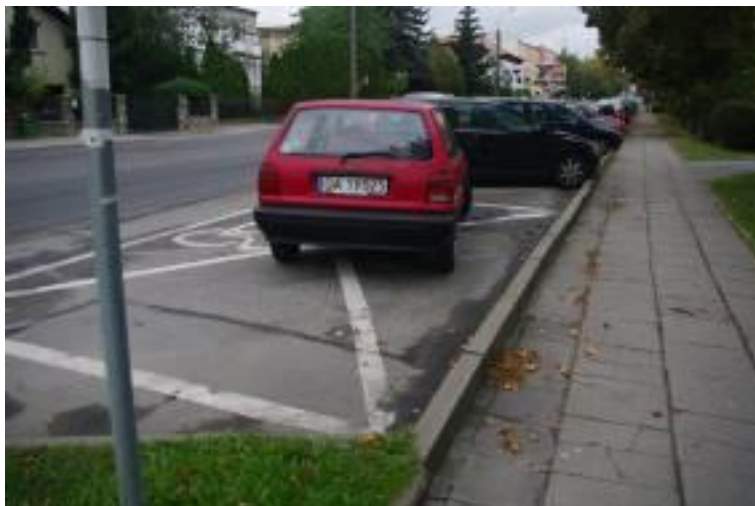
Trzecim i ostatnim problemem kopert to brak możliwości wyjścia – niektóre miejsca parkingowe pomimo poprawnego oznaczenia często nie gwarantują możliwości bezpiecznego i łatwego przedostania się na chodnik ze względu na wysokie krawężniki lub brak obniżonego krawężnika przy wejściach do budynków.

Główne spostrzeżenie związane z miejscami parkingowymi dedykowanymi osobom z niepełnosprawnością na badanym obszarze dotyczy braku konsekwencji w zastosowaniu jednocześnie wszystkich parametrów decydujących o tym, że miejsce można uznać za w pełni zgodne z zasadami projektowania uniwersalnego, a tym samym w 100% odpowiadające potrzebom osób z niepełnosprawnością. Przy ogólnie znacznej liczbie miejsc parkingowych dedykowanych osobom z niepełnosprawnością w obrębie dzielnicy, warto zwrócić uwagę na ich poprawienie zgodnie z następującymi wytycznymi:

- Miejsce powinno być zlokalizowane maksymalnie 10m od głównego wejścia do miejsca przeznaczenia,
- Miejsce parkingowe powinno być miejscem skrajnym w ciągu miejsc postojowych,
- W obrębie osiedli mieszkaniowych na 50 mieszkań powinno być wyznaczone minimum 1 miejsce dla osób z niepełnosprawnością będących gośćmi stałych mieszkańców,
- Usytuowanie miejsca powinno wykluczać konieczność przemieszczania się po pasie ruchu pojazdów,
- Przy miejscu parkingowym powinien znajdować się krawężnik obniżony na długości minimum 1 m. Jednocześnie obniżenie nie może wprowadzać w błąd osób z dysfunkcjami wzroku które mogłyby sądzić że jest to obniżenie związane z obecnością przejścia dla pieszych.
- Chodnik między miejscem postojowym, a wejściem do budynku powinien być wolny od przeszkód.

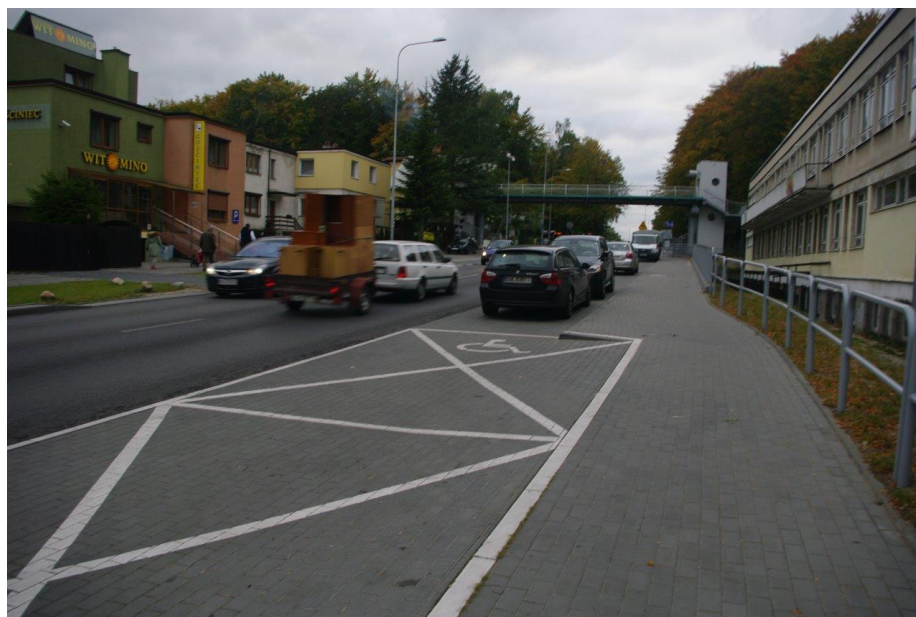
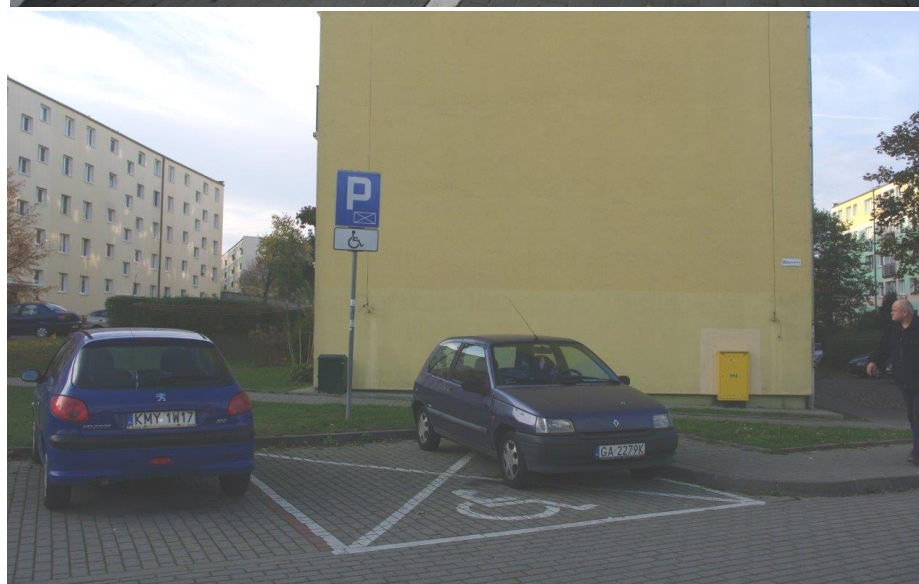
Powyżej koperta o modelowych wymiarach – brak jedynie obniżonego krawężnika umożliwiającego swobodny wjazd wózkiem na chodnik.

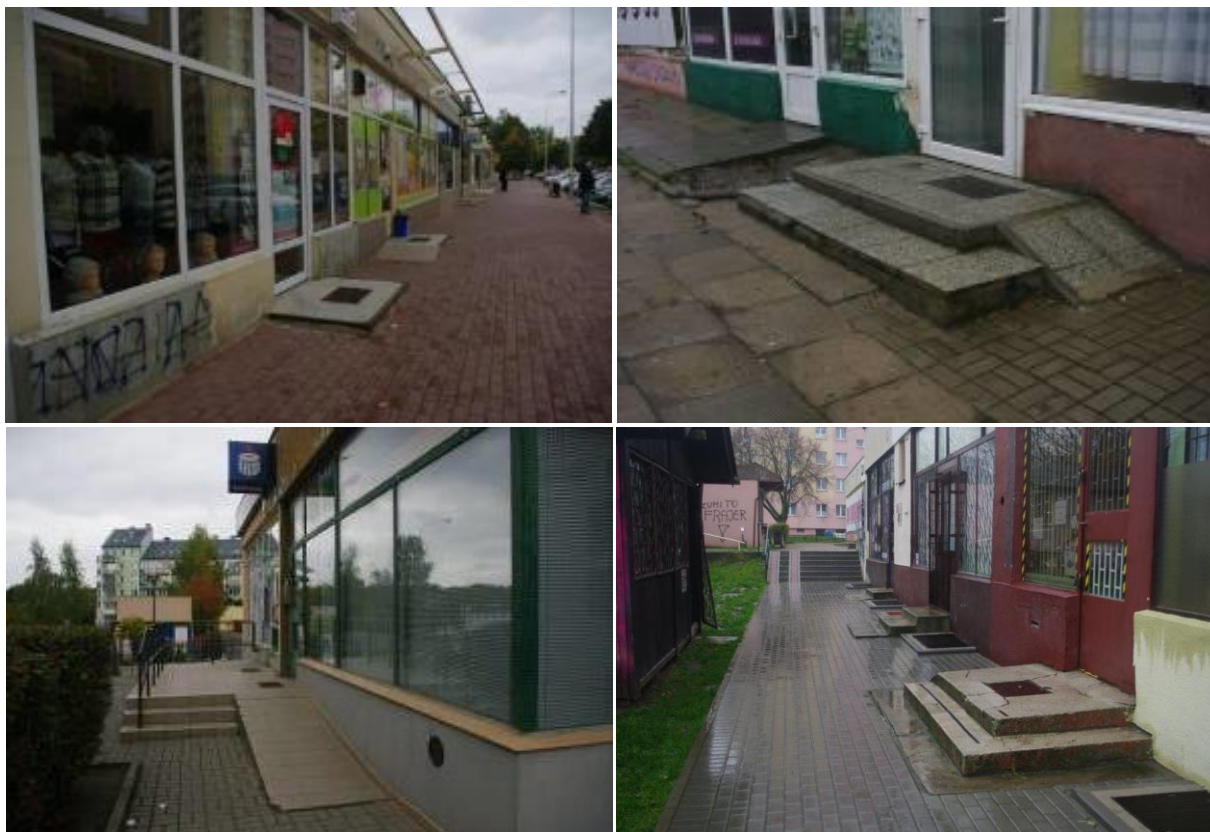
Ponadto, każdy podjazd jest inny i są one bardzo nieestetyczne. Problem też dotyczy przede wszystkim ciągu handlowo-usługowego przy ulicy Narcyzowej powszechnie odwiedzanego przez mieszkańców.

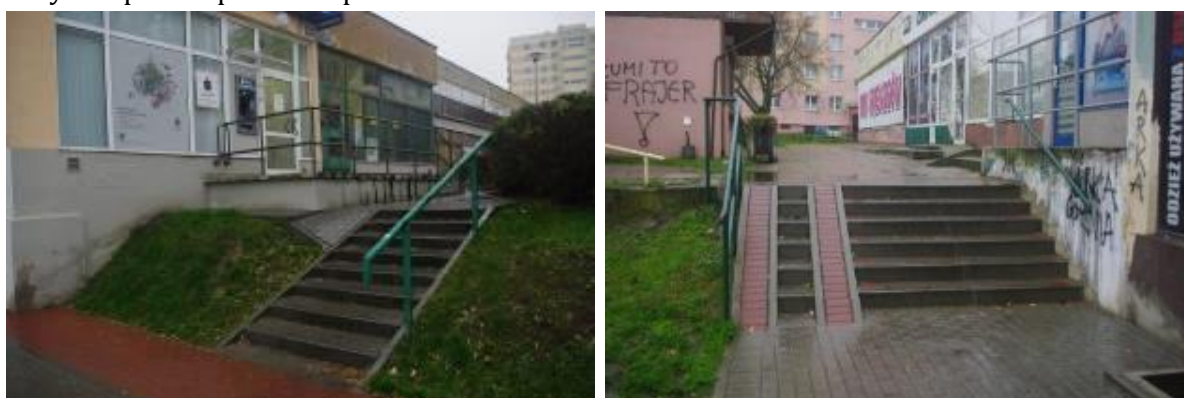
Samo dojście do tego ciągu od strony ulicy Konwaliowej oraz od strony garaży znajdujących się na tyłach pasażu prowadzi po schodach:

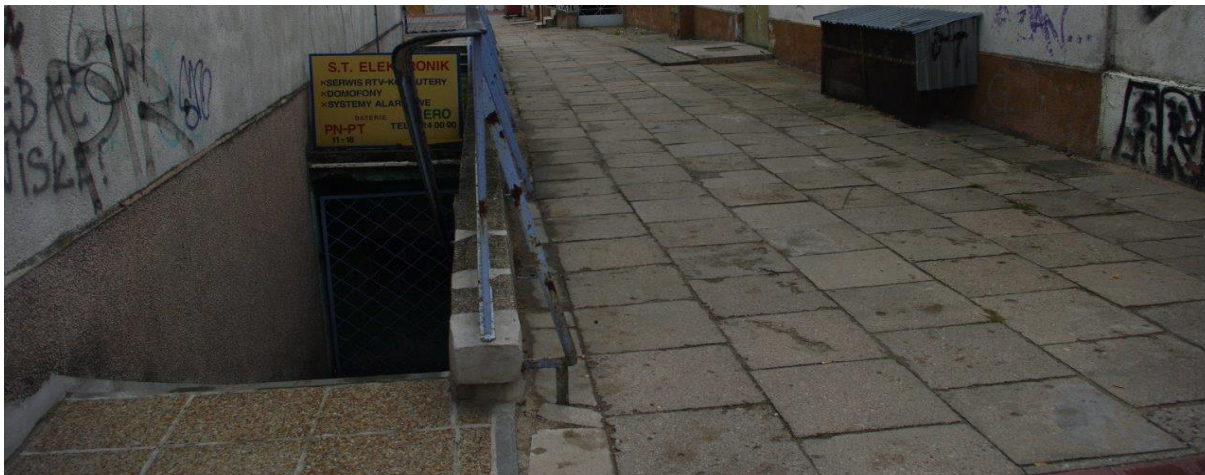
Niektóre wejścia do sklepów i punktów usługowych, które znajdują się w suterenach są niebezpieczne dla osób niewidomych i niedowidzących ponieważ są nieoświetlone i łatwo do nich „wpaść”. Problem ten zgłaszany był w przypadku wejścia do sklepu elektrycznego, który znajduje się wciągu komunikacyjnym przy ul. Narcyzowej.

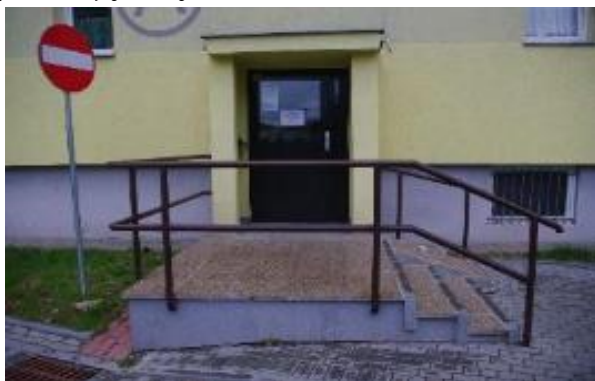
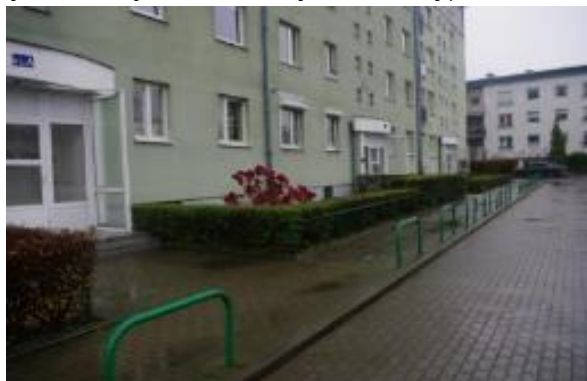
W obszarze 2 wejścia do większości klatek prowadzi po schodach. Utrudnieniem w wielu miejscach są także zbyt wysoko umieszczone domofony, aby mogła z nich korzystać osoba poruszająca się na wózkach, a także brak obniżonych krawężników na wysokości wyjść z klatek.

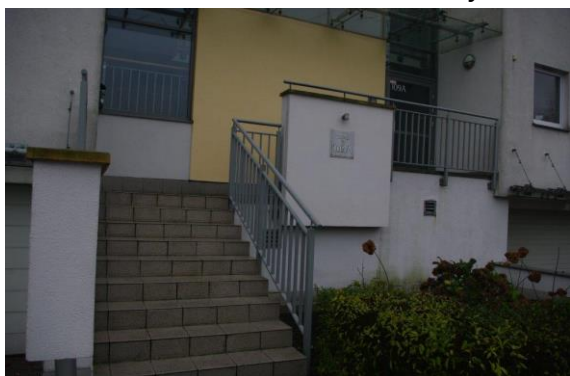
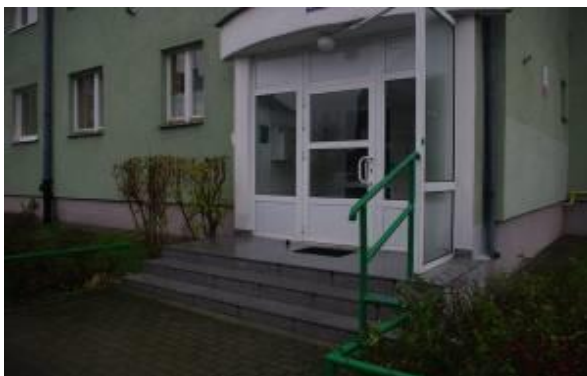
Niestety nawet na nowo wybudowanych częściach osiedla i w miejscach gdzie prowadzone są nowe inwestycje, zasady dostępności są całkowicie ignorowane – wejście do nowych bloków przy ul. Kieleckiej prowadzi po bardzo stromych schodach i jest pozbawione jakichkolwiek podjazdów, także dla rodziców z wózkami dziecięcymi.

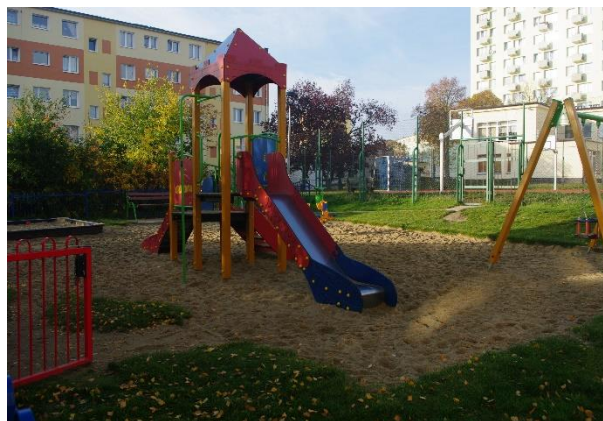
- Lokalizacja ławek w zagłębieniu co utrudnia siadanie, wstawanie lub przesiadanie się z wózka, a także zagraża potknięciem się.

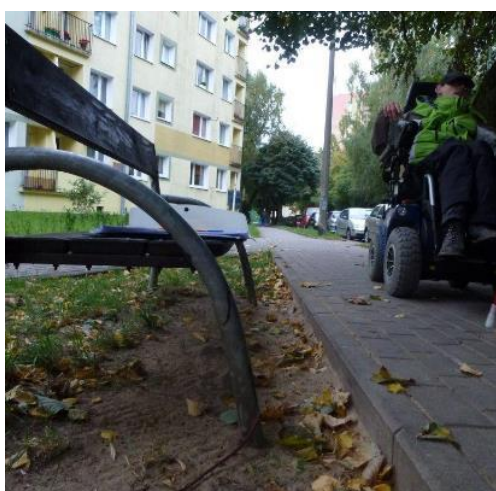
Grząskie, trawiaste, piaseczyste podłoże na terenie rekreacyjnym, dodatkowo pozbawionym utwardzonych ścieżek przesądza o braku jego dostępności dla osób z niepełnosprawnością.

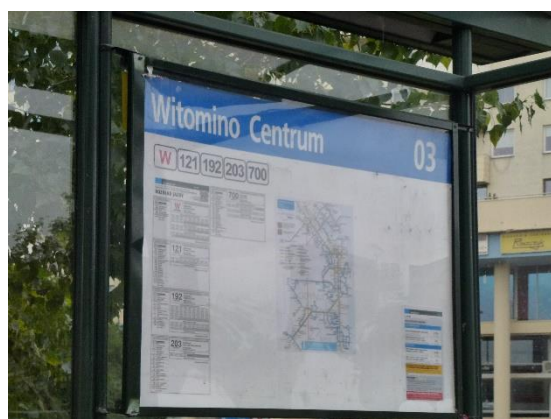
- a) nieczytelne rozkłady jazdy:
  - mało przejrzysta forma graficzna rozkładu

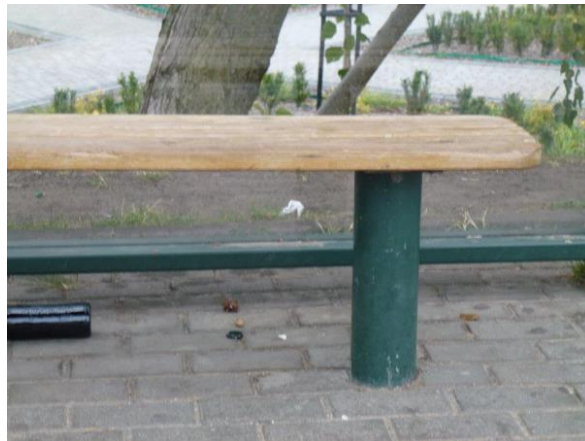
b) brak ławek pozwalających odpocząć osobom starszym lub z trudnościami w chodzeniu lub dłuższym staniu lub ławki nie odpowiadające wskazaniom projektowania uniwersalnego. Istniejące ławki są często zbyt niskie aby osoba niepełnosprawna ruchowo mogła na nich swobodnie usiąść i wstać – ławki nie posiadają podłokietników, o które można się wesprzeć przy wstawaniu.

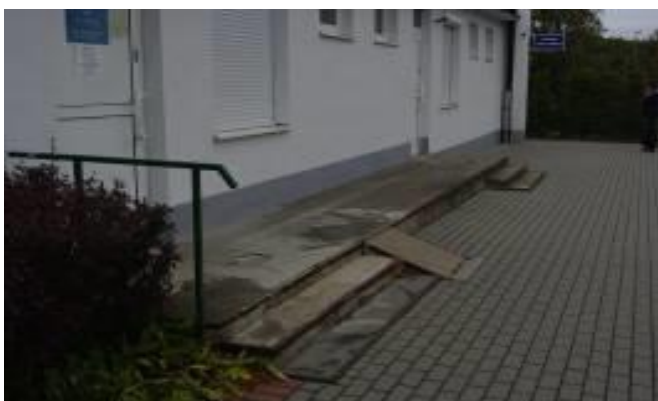
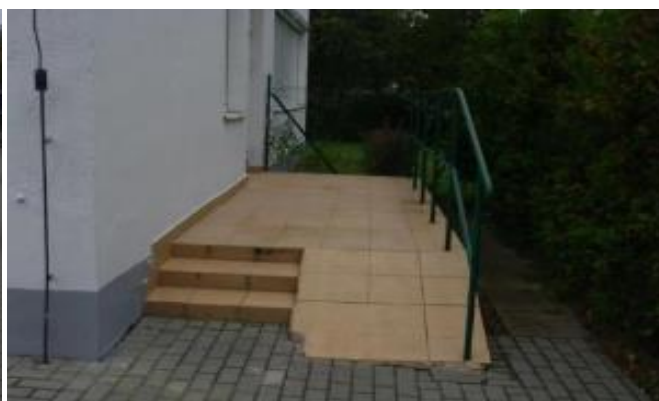
Na terenie badanego obszaru znajduje się Przychodnia Lekarska przy ul. Konwaliowej 2. Niestety nie jest na dostępną dla osób poruszających się na wózkach - prowadzą do niej schody, a podjazdy nie spełniają żadnych norm projektowania uniwersalnego – osoba poruszająca się na wózku nie jest w stanie pokonać ich samodzielnie, a nawet pokonanie ich z asystentem może być ryzykowne, ze względu na stromą i potencjalnie śliską powierzchnię.

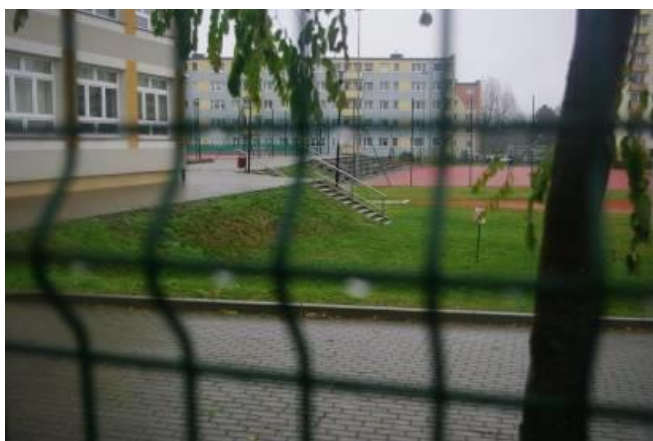
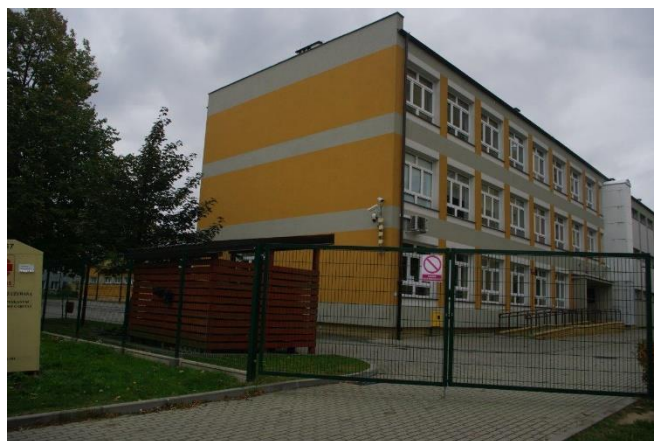
Na badanym terenie znajduje się I Akademijskie Liceum Ogólnokształcące przy ul. Narcyzowej 6 – wejścia do szkoły jest dostępne dzięki podjazdom. Nie ma jednak żadnych udogodnień dla osób niewidomych czy niedowidzących. Niedostępne jest natomiast boisko przyszkolne, do którego z każdej strony prowadzą schody.

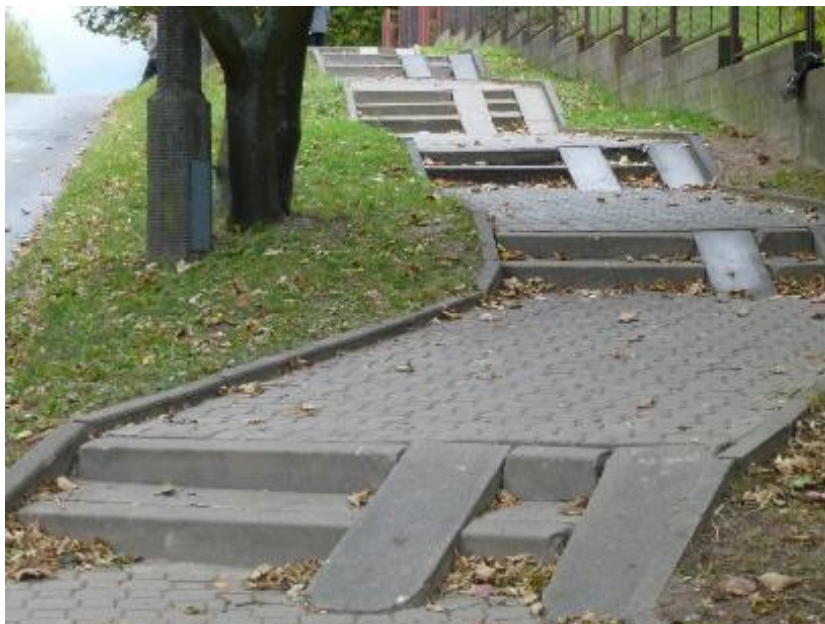
Na badanym obszarze znajduje się Parafia rzymskokatolicka pw. Św. Maksymiliana Marii Kolbe przy ulicy Konwaliowej 13. Wejście na cały teren kościoła jest dostępne, a przed kościołem znajdują się miejsca parkingowe dla osób z niepełnosprawnością. Bardzo niedostępne jest jednak dojście do kościoła wzdłuż ul. Konwaliowej od ulicy Małokackiej – prowadzą tam liczne, schody, bez właściwych podjazdów, a miejsce to po zmierzchu jest całkowicie nieoświetlone.

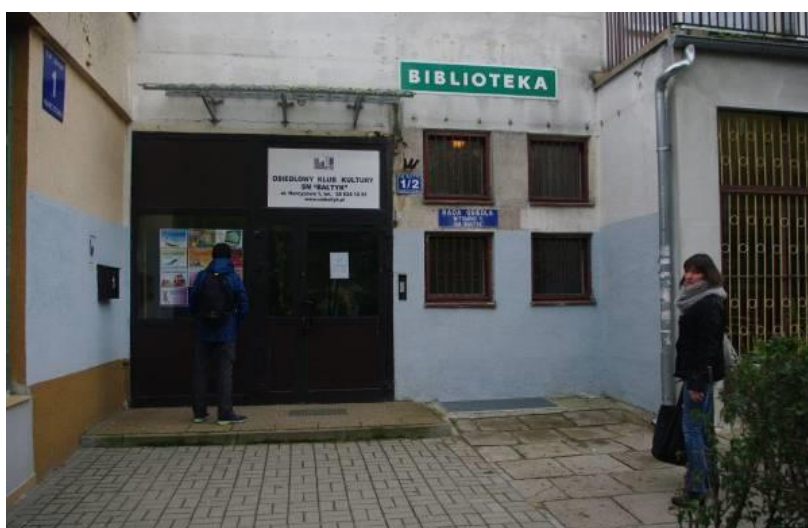
Na badanym obszarze znajduje się siedziba biblioteki miejskiej – filia nr 1 przy ul. Narcyzowej 1. Miejsce to jest jednak całkowicie niedostępne dla osób poruszających się na wózku – aby wejść do budynku należy pokonać jeden stopień, ale sama biblioteka znajduje się jednak na pierwszym piętrze, bez windy. W tym samym budynku znajduje się także Osiedlowy Klub Kultury SM „Bałtyk” oraz Rada Osiedla Witomino SM „Bałtyk”.

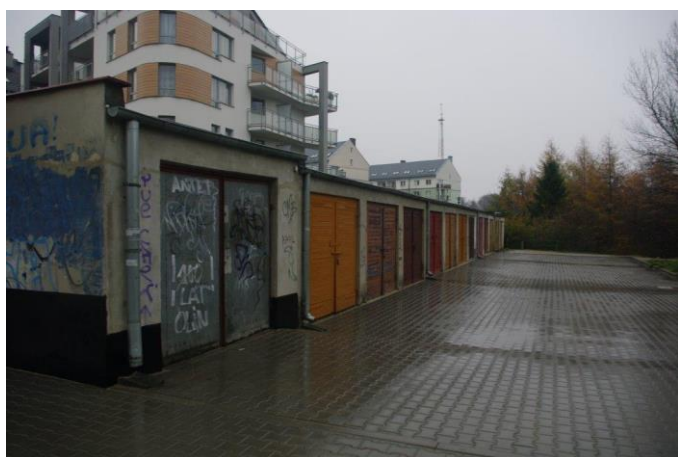
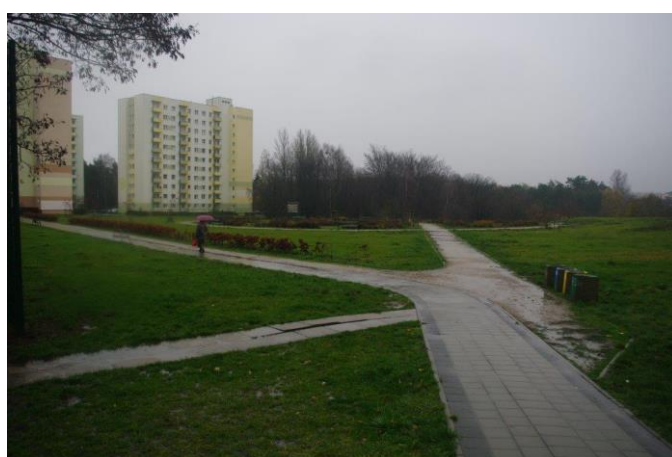
Jeśli chodzi o oświetlenie, osoby spacerujące oceniły, iż obszar był dobrze oświetlony, jedynymi okolicami, które wymagałyby dodatkowego doświetlenia są wspomniane wyżej garaże, okolice bloków przylegających do granicy lasu, skwer 50-lecia SM „Bałtyk”, a także okolice kościoła – przejście przy ul. Konwaliowej, od ul. Małokackiej, które również jest całkowicie nieoświetlone.

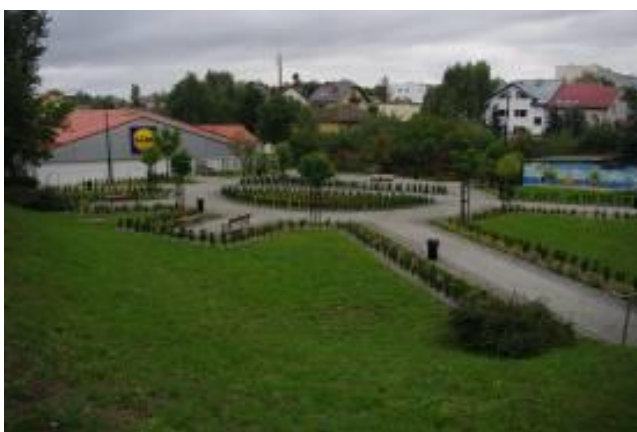
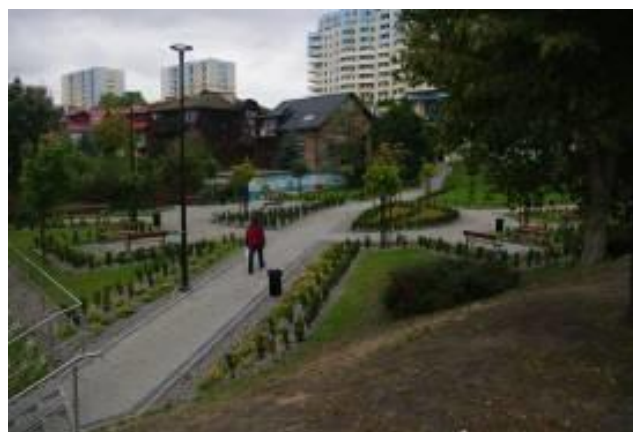
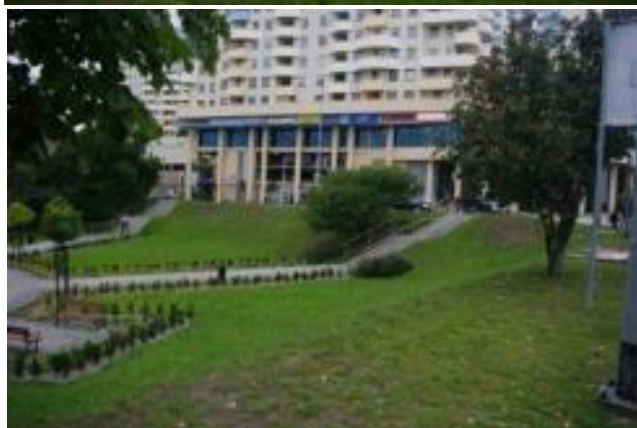
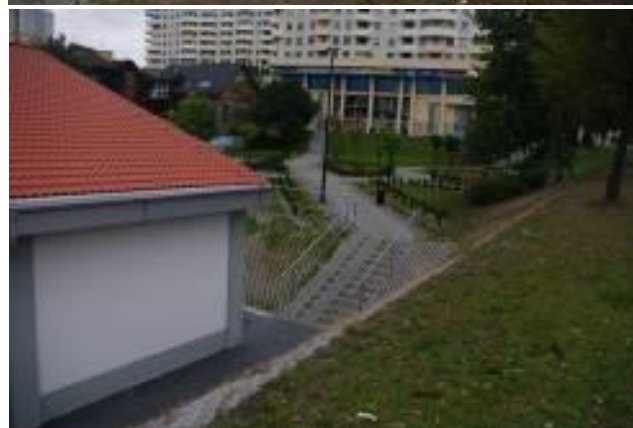
Kwestią na którą zwrócili mieszkańcy prowadząc spacer po obszarze 2 był teren rekreacyjny usytuowany za sklepem LIDL. Nie jest to obszar, który należy do badanego obszaru, jednakże znajduje się on przy jego bezpośredniej granicy. Teren ten jest świeżo przebudowany – posadzone są nowe klomby i ustawione ławki, z których mieszkańcy korzystają, zwłaszcza na wiosnę i latem, odpoczywają i opalają się. Teren jest duży i ładny, jednakże, pomimo iż jest to nowa inwestycja, jest on całkowicie niedostępny dla osób poruszających się na wózkach – z każdej strony prowadzą do niego strome schody, wyposażone co prawda w podjazdy, ale są one zbyt strome, aby możliwe było ich pokonanie na wózku, nawet przy wsparciu asystenta. Nie jest to także możliwe dla osób poruszających się na wózkach elektrycznych i może być niebezpieczne dla rodziców z wózkami dziecięcymi, ze względu na znaczną pochyłość.

Jest to niestety jeden z przykładów pokazujących że podczas realizacji zupełnie nowych inwestycji kwestie dostępności dla osób z niepełno sprawnościami są całkowicie ignorowane - realizowane rozwiązania spełniają być może wymogi prawne, ale ignorują całkowicie praktyczny wymiar i cel ich zastosowania, przez co nie służą osobom dla których zostały zaprojektowane i zamiast zwiększać dostępność dzielnicy zwiększają jedynie poziom wykluczenia osób z niepełnosprawnością z przestrzeni miejskiej.

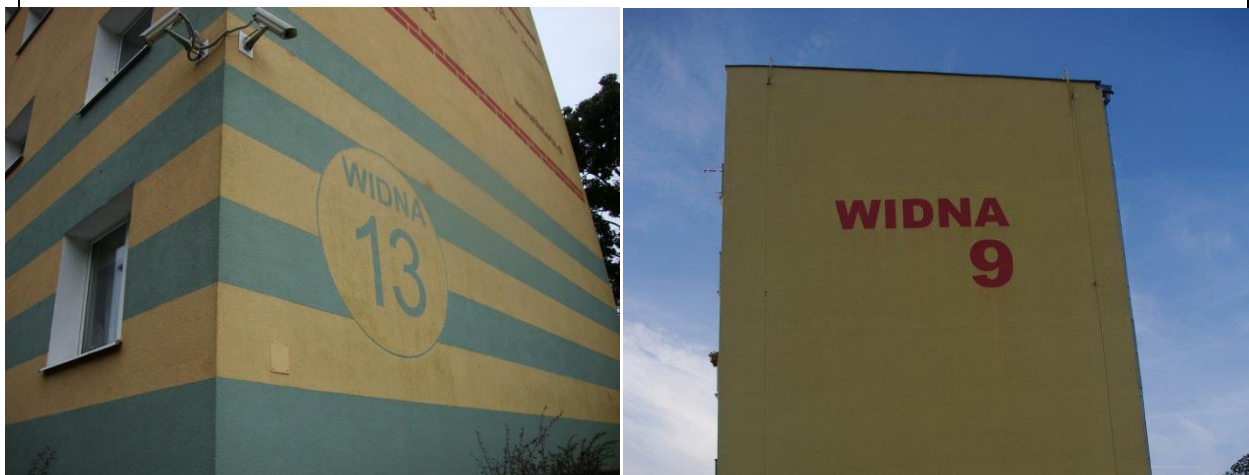
**Dobry przykład oznakowania budynków:**
