KARTA REJESTRACYJNA OSUWISKA

2 2 - 6 2 - 0 1 1 - 0 3 7 7 1 6

1. Miejscowość: Leszczyнки	2. Gmina: Gdynia gm. miejska	3. Powiat: Gdynia	4. Województwo: pomorskie
5. Mapa topograficzna: N-34-49-B-d-4	6. Arkusz SMGP 1:50 000: N-34-49-B Rumia	7. Współrzędne geograficzne: 18 ° 29'21.2" E 54 ° 31'43.5" N	
8. Kraina geograficzna: Pojezierze Kaszubskie		9. Jednostka tektoniczna: Obniżenie (niecka, synekliza) perybaltycka	10. Zlewnia: Chylonka
11. Inne dane lokalizacyjne:

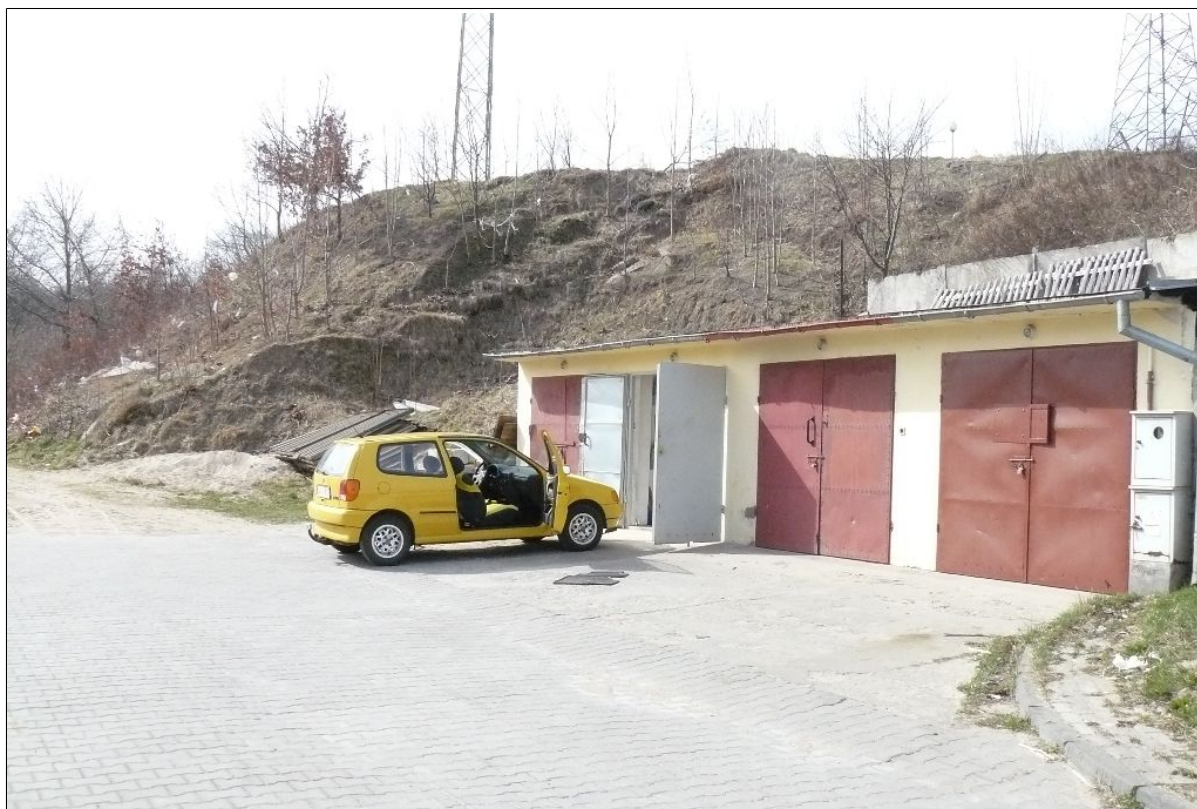
1. Uprawy: Nie stwierdzono	6. Uprawy: Nie występują
2. Zabudowa: Nie stwierdzono	7. Zabudowa: garaże
3. Infrastruktura komunikacyjna: Nie stwierdzono	8. Infrastruktura komunikacyjna: Nie występują
4. Linie przesyłowe: Nie stwierdzono	9. Linie przesyłowe: linia energetyczna
5. Inne: Nie stwierdzono	10. Inne: płot
11. Ocena możliwości wystąpienia dalszych ruchów osuwiskowych: Przy niekorzystnych warunkach pogodowych (intensywne opady lub znaczne, wiosenne wody roztopowe) możliwe niewielkie ruchy osuwiskowe.

Zagrożone osuwiskiem garaże

tak	Opis: Prowizoryczne umocnienia (murki) z płyt betonowych nad garażami
-----	---

Osuwisko możliwe do zabezpieczenia.

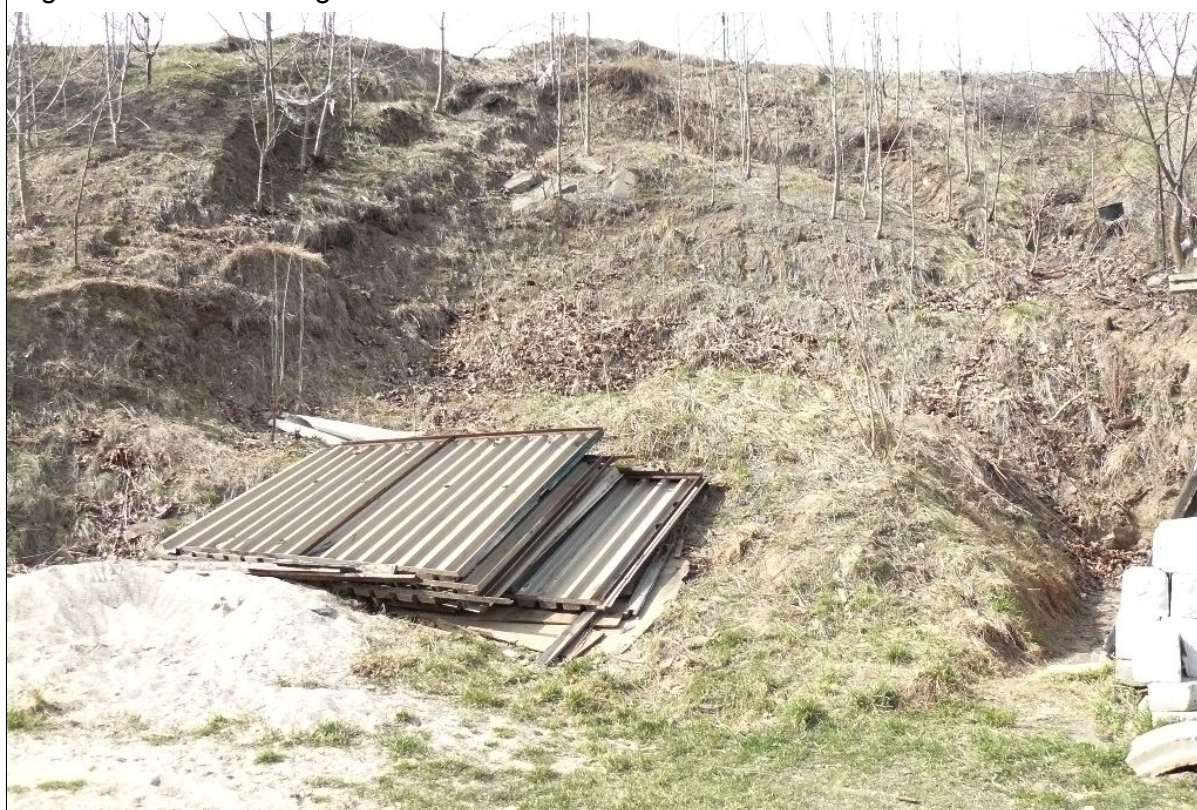
1. Sytuacja geomorfologiczna: stok górny	2. Układ geologiczny: asekwentne	
3. Rodzaj materiału: osuwisko gruntowe (ziemne)	4. Rodzaj ruchu: zsuw	5. Stopień aktywności: aktywne okresowo
6. Krótki opis słowny: Niewielkie, okresowo aktywne osuwisko znajdujące się przy garażach na ulicy Kordeckiego. Wysokość skarpy głównej wynosi 2m, natomiast wysokość czoła koluwium ok 1,5 m.

1. Data powstania: holocen	3. Przyczyna ruchu osuwiskowego: naturalna - infiltracja wód roztopowych, naturalna - infiltracja wód opadowych, sztuczna - podcięcie przez wykop
2. Rozwój osuwiska w czasie: holocen

Okresowo aktywne osuwisko
