KARTA REJESTRACYJNA OSUWISKA

2 2 - 6 2 - 0 1 1 - 0 3 7 7 1 2

1. Miejscowość: Grabówek	2. Gmina: Gdynia gm. miejska	3. Powiat: Gdynia	4. Województwo: pomorskie
5. Mapa topograficzna: N-34-49-B-d-4	6. Arkusz SMGP 1:50 000: N-34-49-B Rumia	7. Współrzędne geograficzne: 18 ° 29'51.9" E 54 ° 31'35.9" N	
8. Kraina geograficzna: Pojezierze Kaszubskie		9. Jednostka tektoniczna: Obniżenie (niecka, synekliza) perybaltycka	10. Zlewnia: Przymorze od Chylonki do Kaczej
11. Inne dane lokalizacyjne: Na wschód od ul. Hozjusza

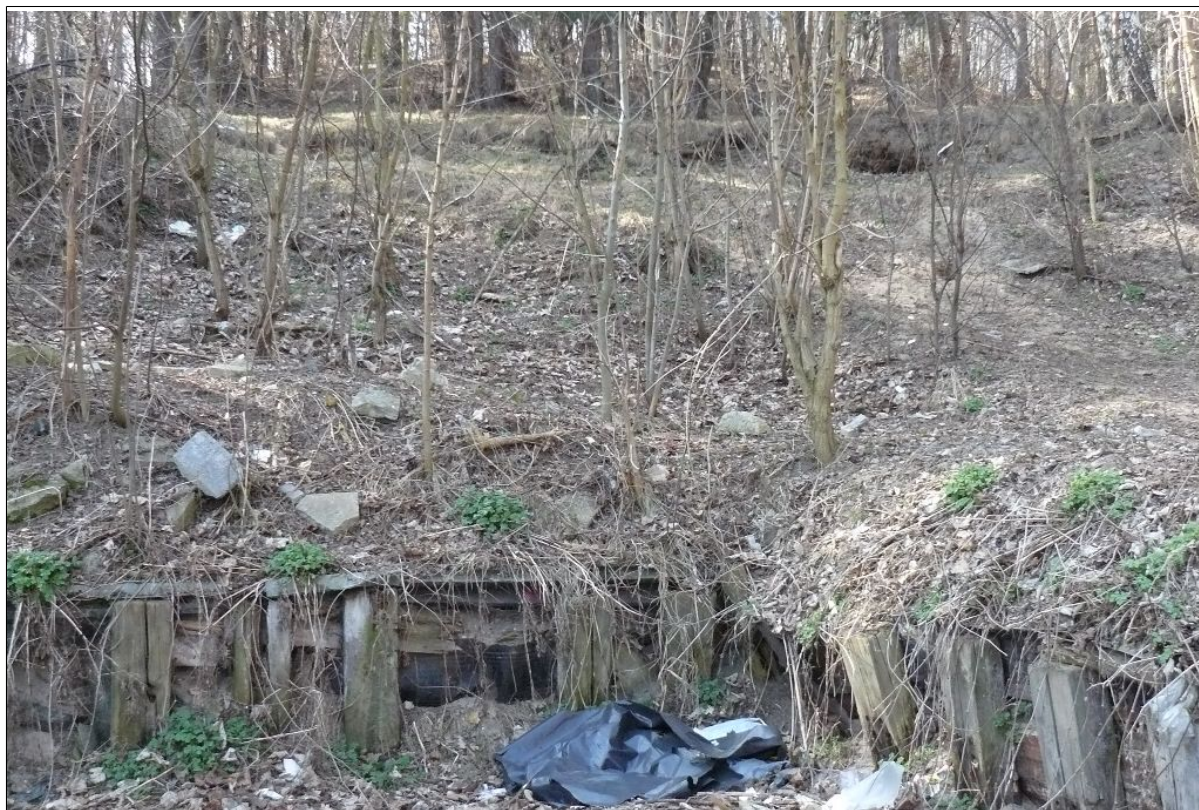
1. Uprawy: Nie stwierdzono	6. Uprawy: Nie występują
2. Zabudowa: Nie stwierdzono	7. Zabudowa: garaż
3. Infrastruktura komunikacyjna: Nie stwierdzono	8. Infrastruktura komunikacyjna: Nie występują
4. Linie przesyłowe: Nie stwierdzono	9. Linie przesyłowe: Nie występują
5. Inne: Uszkodzone prowizoryczne umocnienie („murek”) z pali drewnianych	10. Inne: Nie występują
11. Ocena możliwości wystąpienia dalszych ruchów osuwiskowych: Przy niekorzystnych warunkach pogodowych (intensywne opady lub znaczne, wiosenne wody roztopowe) możliwe niewielkie ruchy osuwiskowe.

<i>tak</i>	Opis: Czoło osuwiska częściowo zabezpieczone przez pale imitujące murek oporowy.
------------	--

Uszkodzone zabezpieczenia przy czole osuwiska

Osuwisko możliwe do zabezpieczenia poprzez postawienie odpowiedniego muru oporowego.. Na omawianym terenie występują „skomplikowane warunki gruntowe” (zgodnie z Rozporządzeniem Ministra Spraw Wewnętrznych i Administracji z dnia 24.09.1998 r. w sprawie ustalenia geotechnicznych warunków posadowienia obiektów budowlanych) i przyjmuje się „III kategorię geotechniczną zbocza” (wg L. Wysokiński: „Ocena stateczności skarp i zboczy”, 424/2011, ITB, Warszawa, 2011).
