KARTA REJESTRACYJNA OSUWISKA

2 2 - 6 2 - 0 1 1 - 0 3 7 7 0 6

1. Miejscowość: Obłuże	2. Gmina: Gdynia gm. miejska	3. Powiat: Gdynia	4. Województwo: pomorskie
5. Mapa topograficzna: N-34-50-A-c-1	6. Arkusz SMGP 1:50 000: N-34-50-A Gdynia	7. Współrzędne geograficzne: 18 ° 30'46.8" E 54 ° 33'21.6" N	
8. Kraina geograficzna: Pobrzeże Kaszubskie		9. Jednostka tektoniczna: Obniżenie (niecka, synekliza) perybaltycka	10. Zlewnia: Przymorze od Kan. Ściekowego do Chylonki
11. Inne dane lokalizacyjne:

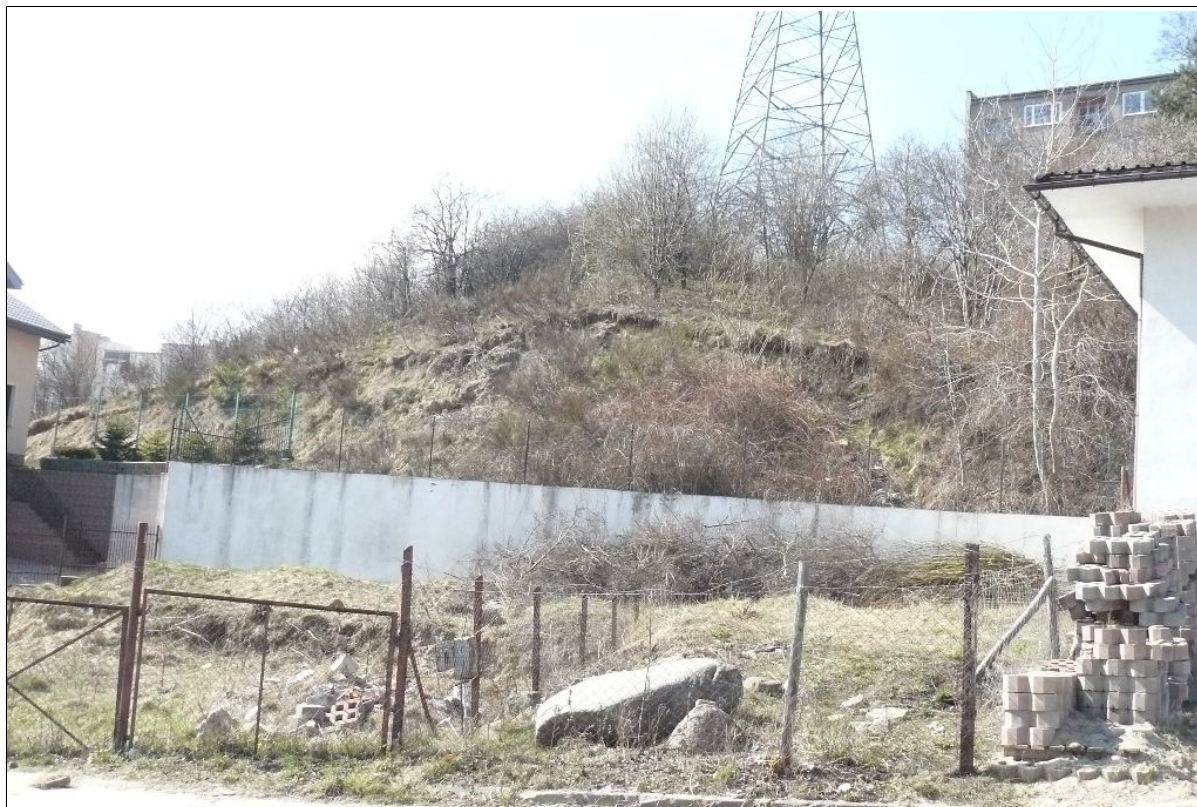
Południowa część osuwiska

Osuwisko prawdopodobnie możliwe do zabezpieczenia. Na omawianym terenie występują „skomplikowane warunki gruntowe” (zgodnie z Rozporządzeniem Ministra Spraw Wewnętrznych i Administracji z dnia 24.09.1998 r. w sprawie ustalenia geotechnicznych warunków posadowienia obiektów budowlanych) i przyjmuje się „III kategorię geotechniczną zbocza” (wg L. Wysokiński: „Ocena stateczności skarp i zboczy”, 424/2011, ITB, Warszawa, 2011).

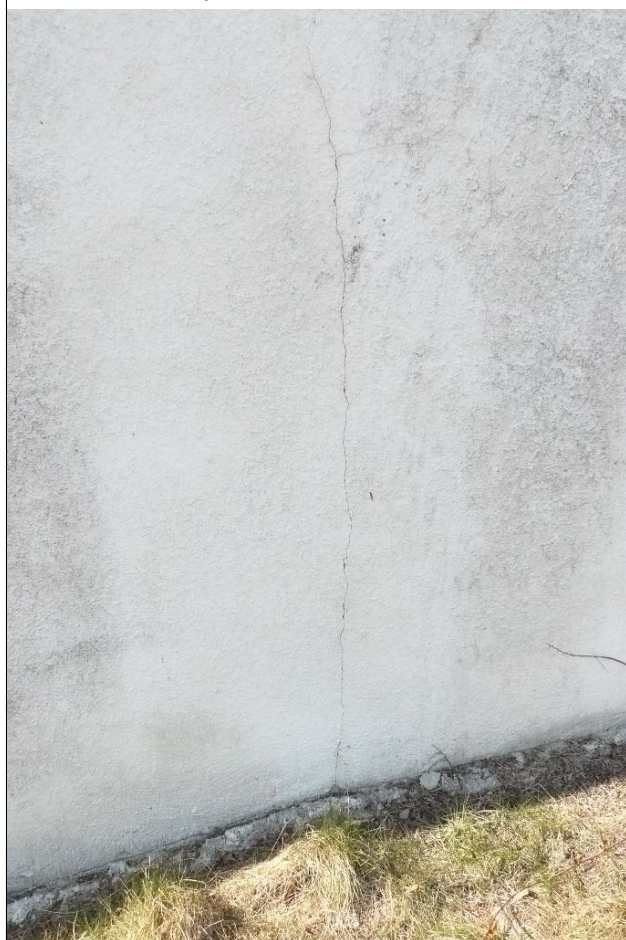
tak	Opis: mur oporowy
-----	-------------------

Spękany mur oporowy
