KARTA REJESTRACYJNA OSUWISKA

2 2 - 6 2 - 0 1 1 - 0 3 6 6 0 2

1. Miejscowość: Oksywie	2. Gmina: Gdynia gm. miejska	3. Powiat: Gdynia	4. Województwo: pomorskie
5. Mapa topograficzna: N-34-50-A-C-1	6. Arkusz SMGP 1:50 000: N-34-50-A Gdynia	7. Współrzędne geograficzne: 18 ° 33'24.0" E 54 ° 33'14.0" N	
8. Kraina geograficzna: Pobrzeże Kaszubskie		9. Jednostka tektoniczna: Obniżenie (niecka, synekliza) perybaltycka	10. Zlewnia: Przymorze od Kan. Ściekowego do Chylonki
11. Inne dane lokalizacyjne:

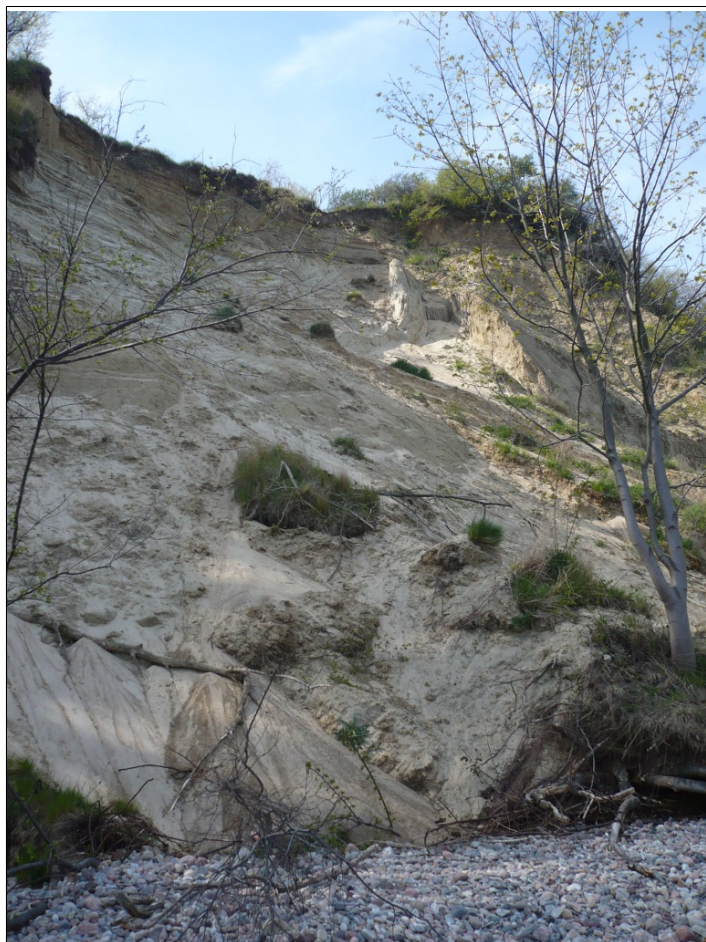
Aktywna część osuwiska - widoczne elementy rzeźby wewnątrzsuwiskowej i stożki osypiskowe u podnóża klifu

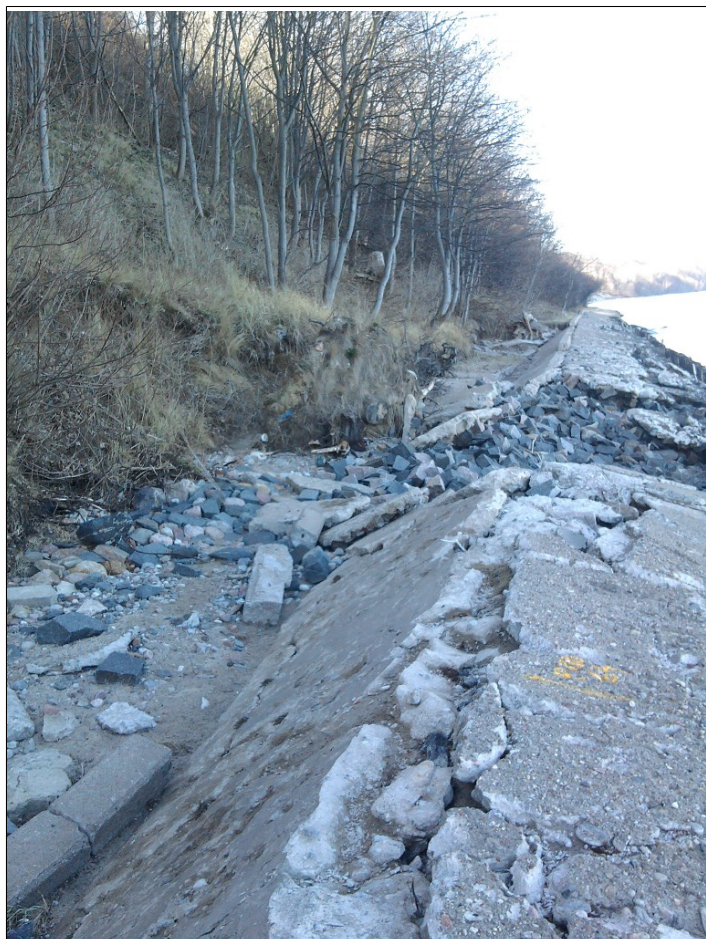
1. Uprawy:	6. Uprawy:
Nie stwierdzono	Nie występują
2. Zabudowa:	7. Zabudowa:
Nie stwierdzono	Nie występują
3. Infrastruktura komunikacyjna:	8. Infrastruktura komunikacyjna:
Nie stwierdzono	Nie występują
4. Linie przesyłowe:	9. Linie przesyłowe:
Nie stwierdzono	Nie występują
5. Inne:	10. Inne:
Silnie spękana opaska brzegowa	Nie występują

Zniszczona opaska brzegowa, ślady abrazji

tak	Opis: W 1905 r. zbudowano pierwsze umocnienie (opaska kamienno-betonowa o dł 530 mb oraz 13 podwójnych ostróg wypełnionych kamieniami na jej przedpolu) , ale już w 1908 r. doszło do silnej abrazji klifu na N od północnego końca umocnienia. Na skutek silnej abrazji w 1955 r opaskę brzegową wydłużono o dalsze 780 mb (opaska betonowa). Obecnie większa część osuwiska jest zabezpieczona przez abrazją morską murem oprowym kamienno-betonowym oraz palisadą drewnianą i z brusów żelbetowych z narzutem kamiennym od morza (wg danych IM).
-----	---
