KARTA REJESTRACYJNA OSUWISKA

2 2 - 6 2 - 0 1 1 - 0 7 7 1 0 1

1. Miejscowość: Orłowo	2. Gmina: Gdynia gm. miejska	3. Powiat: Gdynia	4. Województwo: pomorskie
5. Mapa topograficzna: N-34-50-C-a-1 N-34-50-C-a-2	6. Arkusz SMGP 1:50 000: N-34-50-C Gdańsk	7. Współrzędne geograficzne: 18 ° 33'46.999" 54 ° 28'38.953" E N	
8. Kraina geograficzna: Pobrzeże Kaszubskie		9. Jednostka tektoniczna: Obniżenie (niecka, synekliza) perybałtycka	10. Zlewnia: Przymorze od Kaczej do Martwej Wisły
11. Inne dane lokalizacyjne:

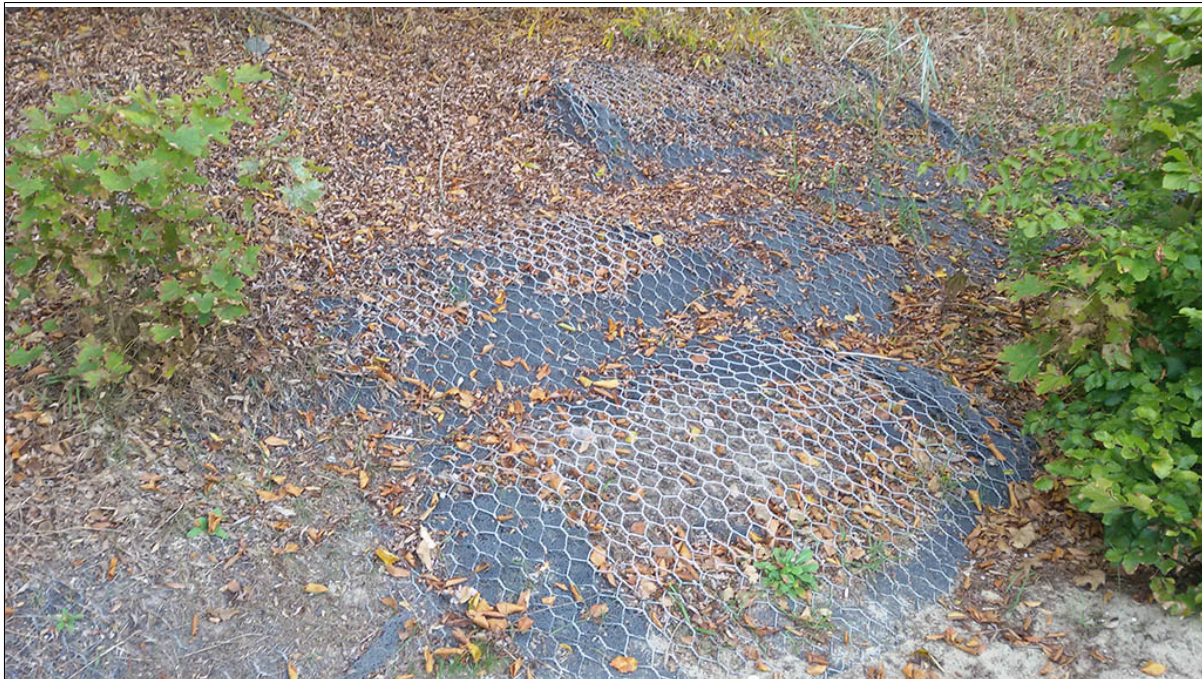
16. Fotografia (-ie) osuwiska:

Zabezpieczenie osuwiska

<i>tak</i>	Opis: zabezpieczenie osuwiska kotwioną siatką stalową
------------	---
