KARTA REJESTRACYJNA OSUWISKA

2 2 - 6 2 - 0 1 1 - 0 3 7 7 0 1

1. Sytuacja geomorfologiczna: stok dolny	2. Układ geologiczny: asekwentne	
3. Rodzaj materiału: osuwisko gruntowe (ziemne)	4. Rodzaj ruchu: zsuw	5. Stopień aktywności: aktywne okresowo
6. Krótki opis słowny: Niewielkie, okresowo aktywne osuwisko znajdujące się przy ulicu Orlicz-Dreszera w Gdyni. Skarpa główna osuwiska wynosi około 2 m i znajduje się w pobliżu budynku mieszkalnego. Miąższość osuwiska jest niewielka i jej szacowana wartość wynosi maksymalnie 3m.

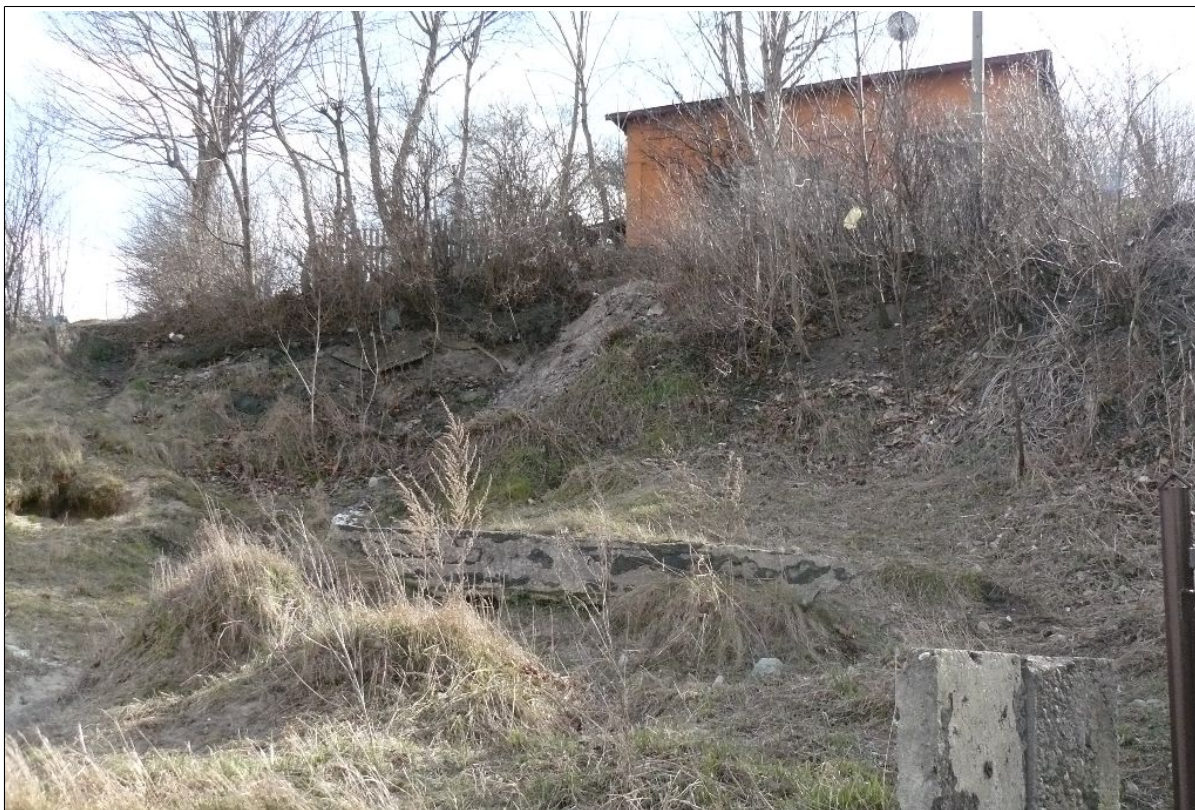
Budynek mieszkalny nad skarpą osuwiska

Osuwisko możliwe do zabezpieczenia. Na omawianym terenie występują „skomplikowane warunki gruntowe” (zgodnie z Rozporządzeniem Ministra Spraw Wewnętrznych i Administracji z dnia 24.09.1998 r. w sprawie ustalenia geotechnicznych warunków posadowienia obiektów budowlanych) i przyjmuje się „III kategorię geotechniczną zbocza” (wg L. Wysokiński: „Ocena stateczności skarp i zboczy”, 424/2011, ITB, Warszawa, 2011).

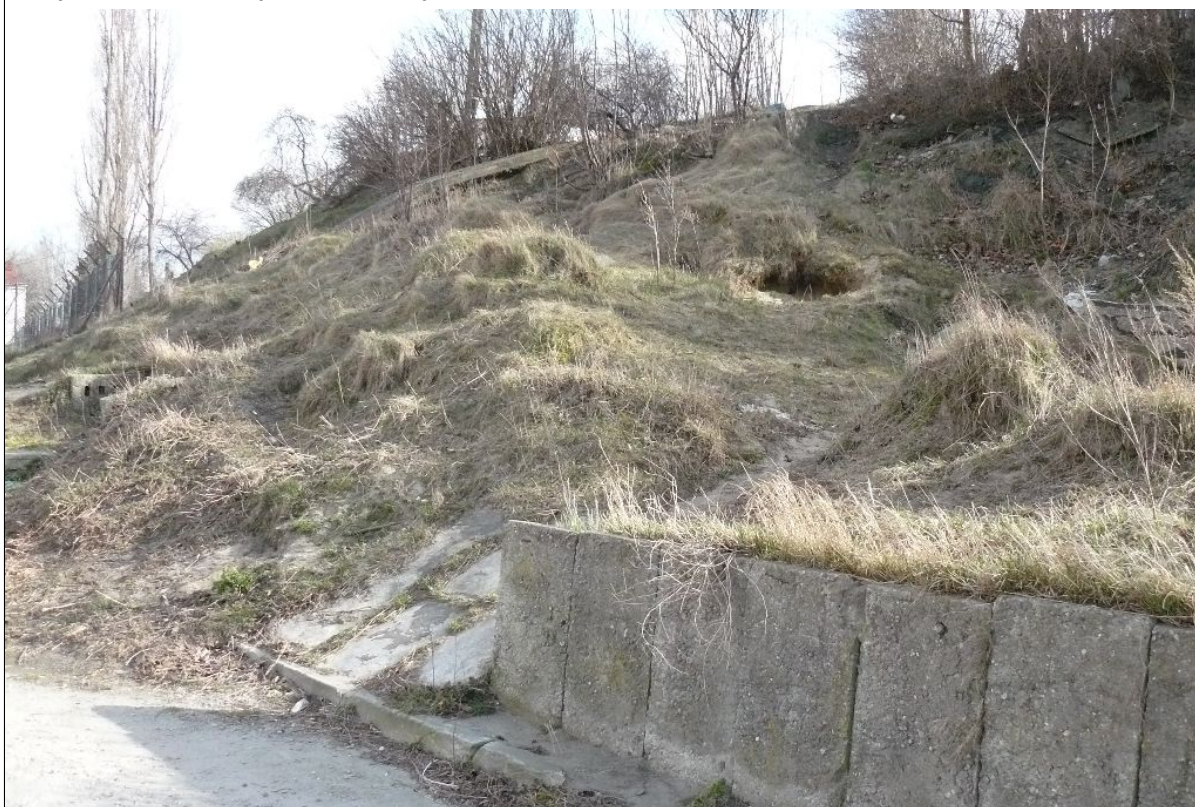
Osuwisko przy ulicy Orlicz-Dreszera
