KARTA REJESTRACYJNA OSUWISKA

2 2 - 6 2 - 0 1 1 - 0 3 7 7 0 8

1. Miejscowość: Obłuże	2. Gmina: Gdynia gm. miejska	3. Powiat: Gdynia	4. Województwo: pomorskie
5. Mapa topograficzna: N-34-50-A-c-1	6. Arkusz SMGP 1:50 000: N-34-50-A Gdynia	7. Współrzędne geograficzne: 18 ° 31'11.0" E 54 ° 33'08.2" N	
8. Kraina geograficzna: Pobrzeże Kaszubskie		9. Jednostka tektoniczna: Obniżenie (niecka, synekliza) perybałtycka	10. Zlewnia: Przymorze od Kan. Ściekowego do Chylonki
11. Inne dane lokalizacyjne:

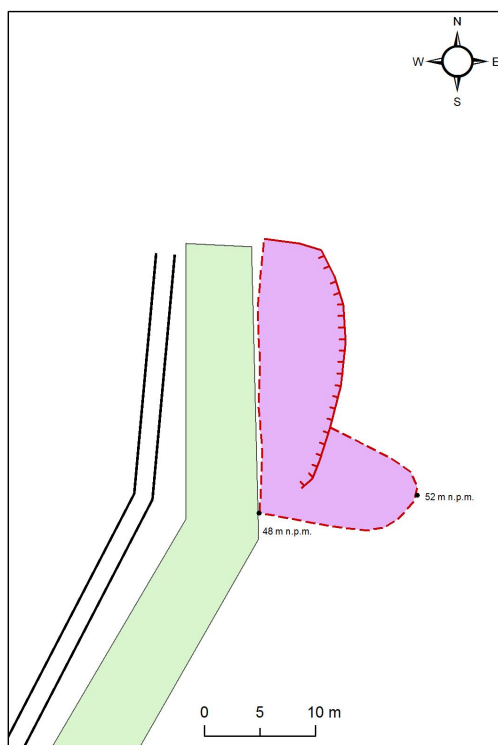
Szkic osuwiska

1. Sytuacja geomorfologiczna: stok środkowy	2. Układ geologiczny: asekwentne	
3. Rodzaj materiału: osuwisko gruntowe (ziemne)	4. Rodzaj ruchu: ZSUW	5. Stopień aktywności: aktywne okresowo
6. Krótki opis słowny: Niewielkie osuwisko położone za garażami w pobliżu ulicy Stolarskiej. Skarpa główna wynosi około 2m. Główną przyczyną powstania osuwiska jest podcięcie skarpy. Osuwisko wykazuje okresową aktywność.

9. Wysokość skarpy głównej: 2 m	10. Nachylenie skarpy głównej: 35 °	11. Szczeliny powyżej skarpy głównej: Nie stwierdzono	12. Skarpy wtórne: Nie występują
------------------------------------	----------------------------------------	----------------------------------------------------------	-------------------------------------

13. Wysokość czola: 0 m	14. Długość powierzchni koluwium: 11 m	15. Nachylenie powierzchni koluwium: 10 °	16. Miąższość: mierzona m szacowana 3 m	
----------------------------	-------------------------------------------	----------------------------------------------	--------------------------------------------	--

Osuwisko możliwe do zabezpieczenia.
