KARTA REJESTRACYJNA OSUWISKA

2 2 - 6 2 - 0 1 1 - 0 3 7 7 1 5

1. Miejscowość: Leszczynki	2. Gmina: Gdynia gm. miejska	3. Powiat: Gdynia	4. Województwo: pomorskie
5. Mapa topograficzna: N-34-49-B-d-4	6. Arkusz SMGP 1:50 000: N-34-49-B Rumia	7. Współrzędne geograficzne: 18 ° 29'08.0" E 54 ° 31'46.0" N	
8. Kraina geograficzna: Pojezierze Kaszubskie		9. Jednostka tektoniczna: Obniżenie (niecka, synekliza) perybałtycka	10. Zlewnia: Chylonka
11. Inne dane lokalizacyjne: ul. Ceynowy

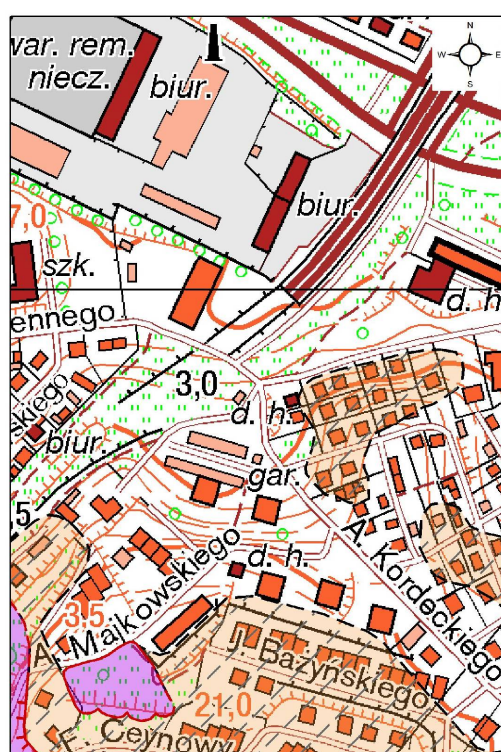
Mapa osuwiska

1. Sytuacja geomorfologiczna: stok cały		2. Układ geologiczny: asekwentne	
3. Rodzaj materiału: osuwisko gruntowe (ziemne)	4. Rodzaj ruchu: zsuw	5. Stopień aktywności: aktywne okresowo	
6. Krótki opis słowny: Okresowo aktywne osuwisko położone przy ulicy Ceynowy

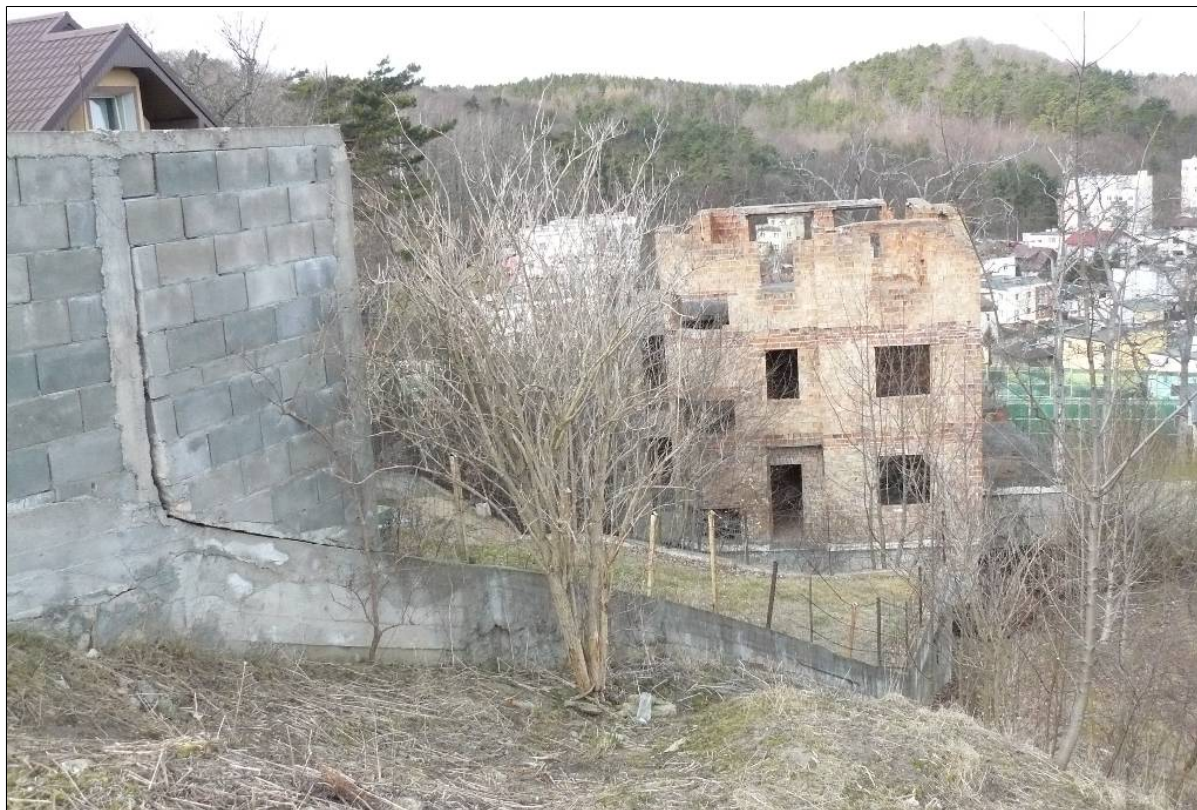
1. Uprawy: Nie stwierdzono	6. Uprawy: Nie występują
2. Zabudowa: Nie stwierdzono	7. Zabudowa: budynek mieszkalny, trafostacja
3. Infrastruktura komunikacyjna: Nie stwierdzono	8. Infrastruktura komunikacyjna: Nie występują
4. Linie przesyłowe: Nie stwierdzono	9. Linie przesyłowe: linie energetyczna
5. Inne: ogrodzenie	10. Inne: ogrodzenia budynków, murek
11. Ocena możliwości wystąpienia dalszych ruchów osuwiskowych: Przy niekorzystnych warunkach pogodowych (intensywne opady lub znaczne, wiosenne wody roztopowe) możliwe dalsze ruchy osuwiskowe.

Uszkodzone ogrodzenie po zachodniej stronie osuwiska

Obszar osuwiska w całości wraz ze strefą buforową powinien być wyłączony z dalszej zabudowy w planach zagospodarowania przestrzennego. Osuwisko możliwe do zabezpieczenia.

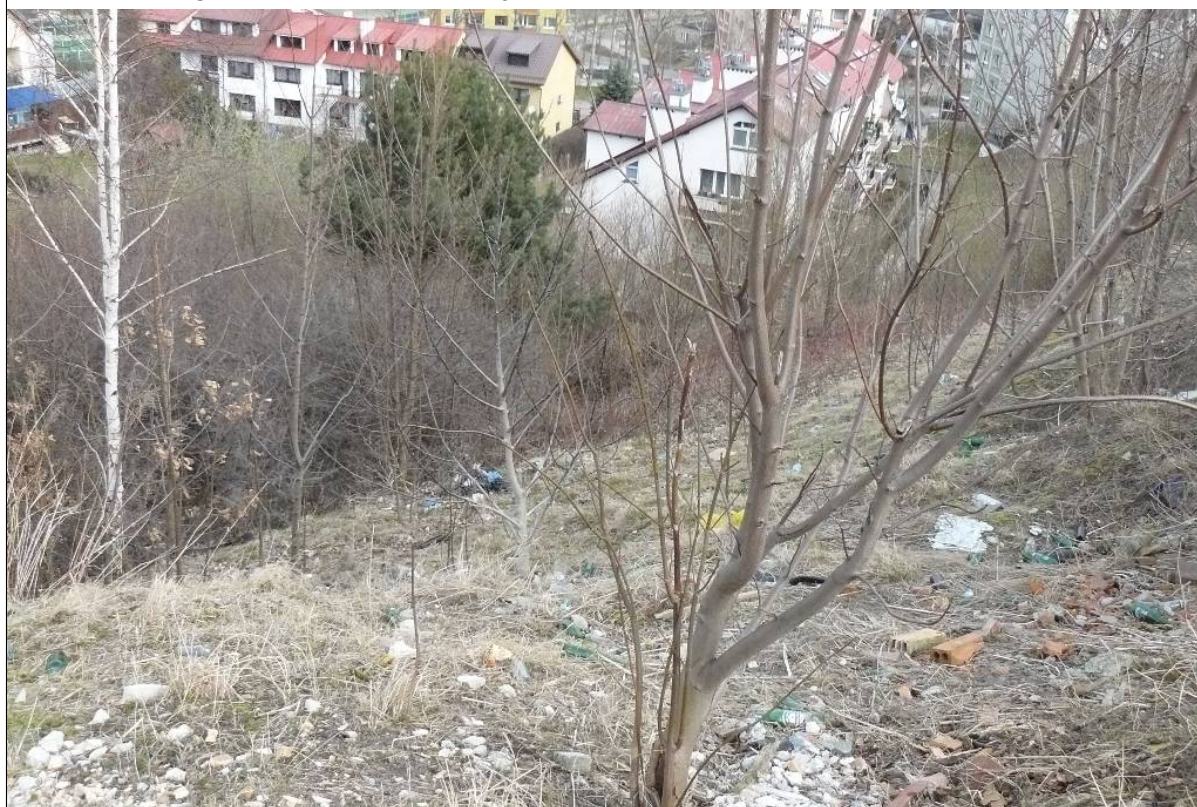
9. Wysokość skarpy głównej: 5 m	10. Nachylenie skarpy głównej: 30 °	11. Szczeliny powyżej skarpy głównej: Nie stwierdzono	12. Skarpy wtórne: Nie występują
------------------------------------	----------------------------------------	----------------------------------------------------------	-------------------------------------

Skarpa główna osuwiska

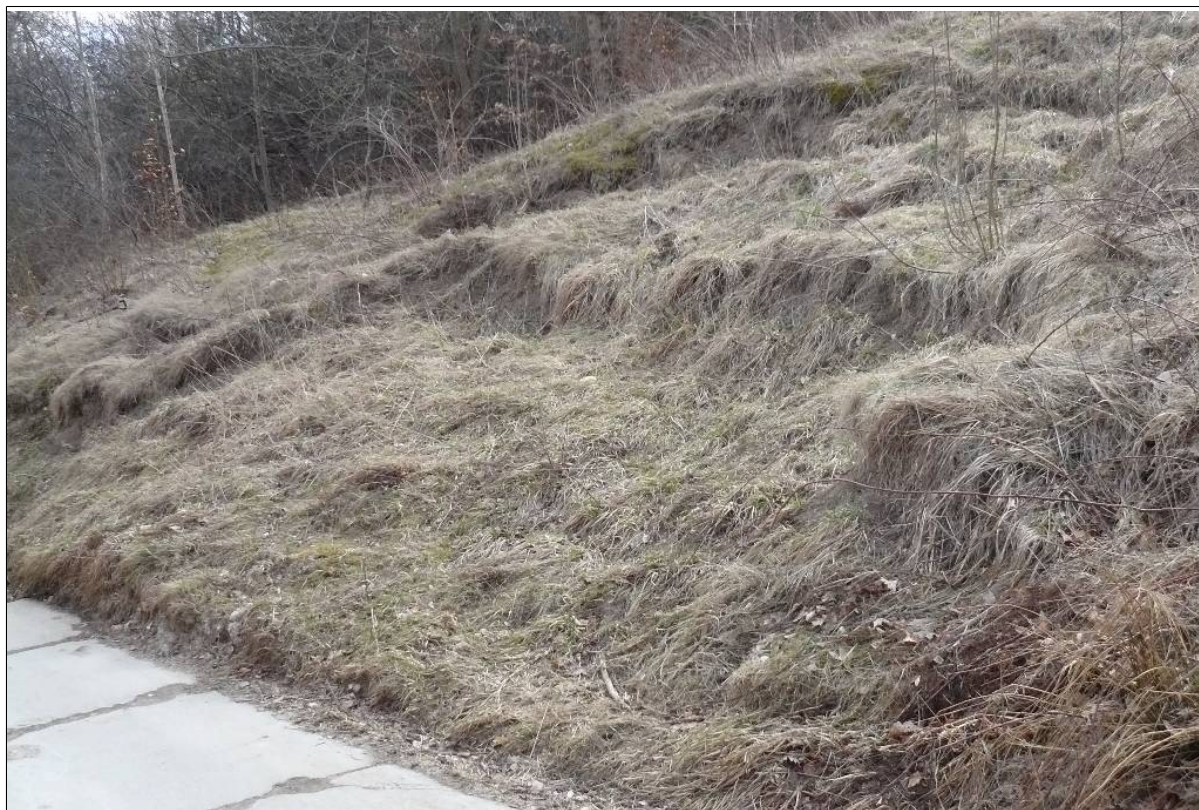
tak	Opis: Murek oporowy przy czole osuwiska
-----	-----------------------------------------

Dolna część osuwiska
