KARTA REJESTRACYJNA OSUWISKA

2 2 - 6 2 - 0 1 1 - 0 3 7 7 0 0

1. Miejscowość: Leszczynki	2. Gmina: Gdynia gm. miejska	3. Powiat: Gdynia	4. Województwo: pomorskie
5. Mapa topograficzna: N-34-49-B-d-4	6. Arkusz SMGP 1:50 000: N-34-49-B Rumia	7. Współrzędne geograficzne: 18 ° 29'08.6" E 54 ° 31'32.1" N	
8. Kraina geograficzna: Pojezierze Kaszubskie		9. Jednostka tektoniczna: Obniżenie (niecka, synekliza) perybaltycka	10. Zlewnia: Chylonka
11. Inne dane lokalizacyjne: ul. Dembińskiego 150

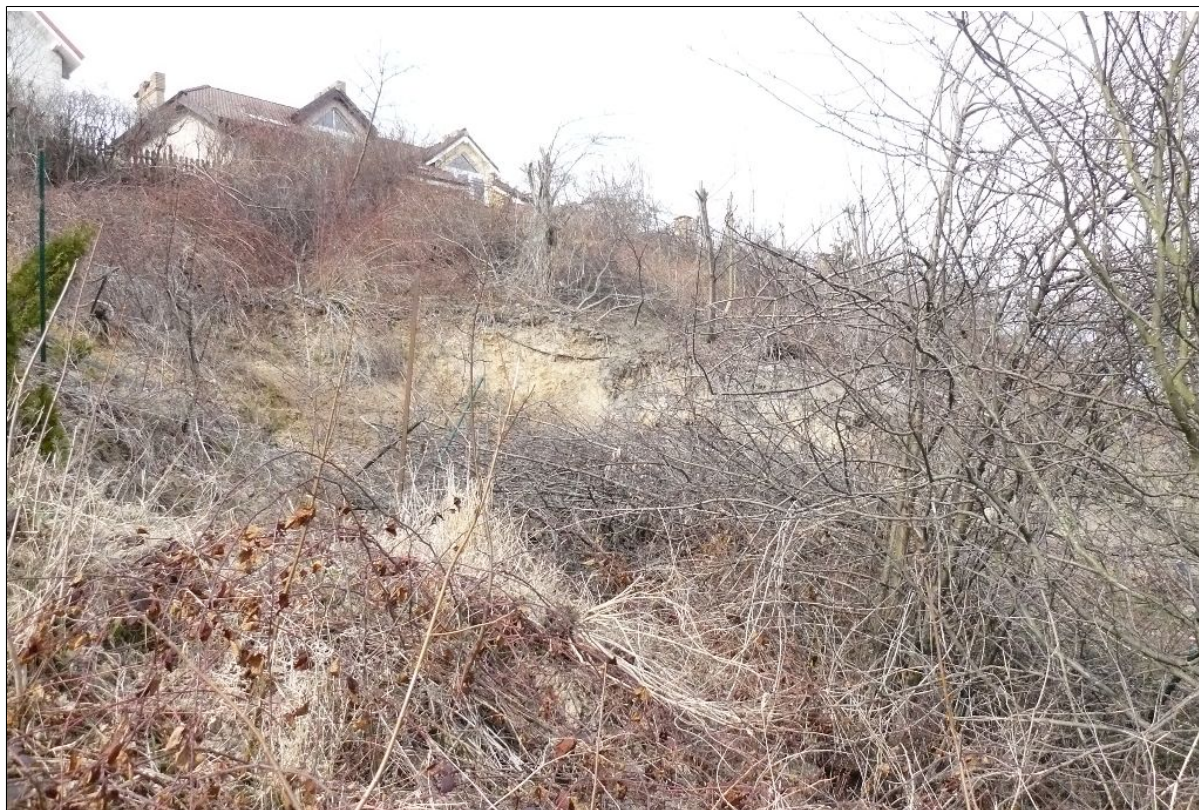
Północno-wschodnia część osuwiska

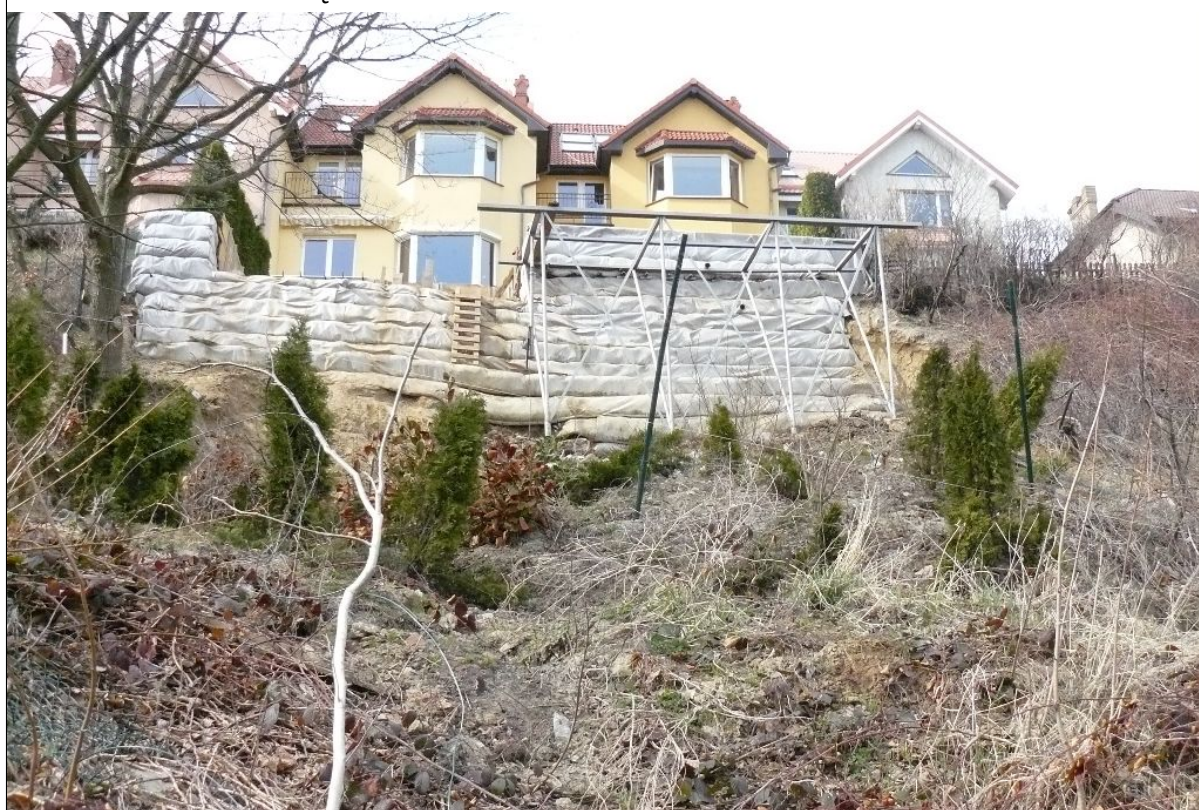
tak	Opis: Przy skarpie głównej znajduje się mur oporowy o wysokości ok. 4m.
-----	---

Częściowo zabezpieczona skarpa główna osuwiska

Na obszarze osuwiska pilne i niezbędne jest przeprowadzenie prac stabilizacyjnych. W przypadku planowania zabezpieczenia osuwiska ostateczną decyzję o pracach zabezpieczających można podjąć po wykonaniu dokumentacji geologiczno-inżynierskiej. Na omawianym terenie występują „skomplikowane warunki gruntowe” (zgodnie z Rozporządzeniem Ministra Spraw Wewnętrznych i Administracji z dnia 24.09.1998 r. w sprawie ustalenia geotechnicznych warunków posadowienia obiektów budowlanych) i przyjmuje się „III kategorię geotechniczną zbocza” (wg L. Wysokiński: „Ocena stateczności skarp i zboczy”, 424/2011, ITB, Warszawa, 2011).

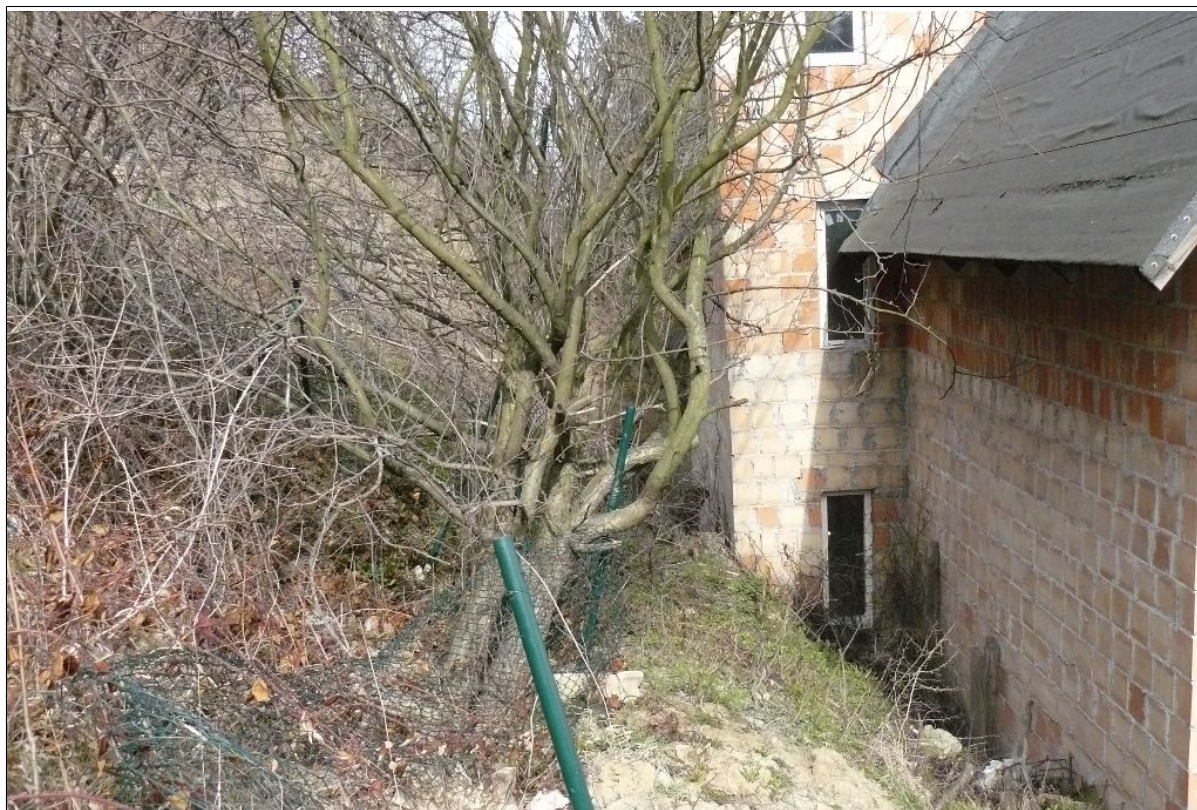
1. Uprawy: Nie stwierdzono	6. Uprawy: Nie występują
2. Zabudowa: czoło kolumium opiera się o budynek mieszkalny	7. Zabudowa: budynek mieszkalny powyżej i poniżej osuwiska, budynek gospodarczy
3. Infrastruktura komunikacyjna: Nie stwierdzono	8. Infrastruktura komunikacyjna: Nie występują
4. Linie przesyłowe: Nie stwierdzono	9. Linie przesyłowe: wodociąg, kanalizacja
5. Inne: ogrodzenie, stary mur oporowy	10. Inne: Nie występują
11. Ocena możliwości wystąpienia dalszych ruchów osuwiskowych: Przy niekorzystnych warunkach pogodowych (intensywne opady lub znaczne, wiosenne wody roztopowe) bardzo prawdopodobne dalsze ruchy osuwiskowe mogące doprowadzić do zniszczenia budynku znajdującego się przy ulicy Dembińskiego 150.

Koluwium napierające na budynek mieszkalny.

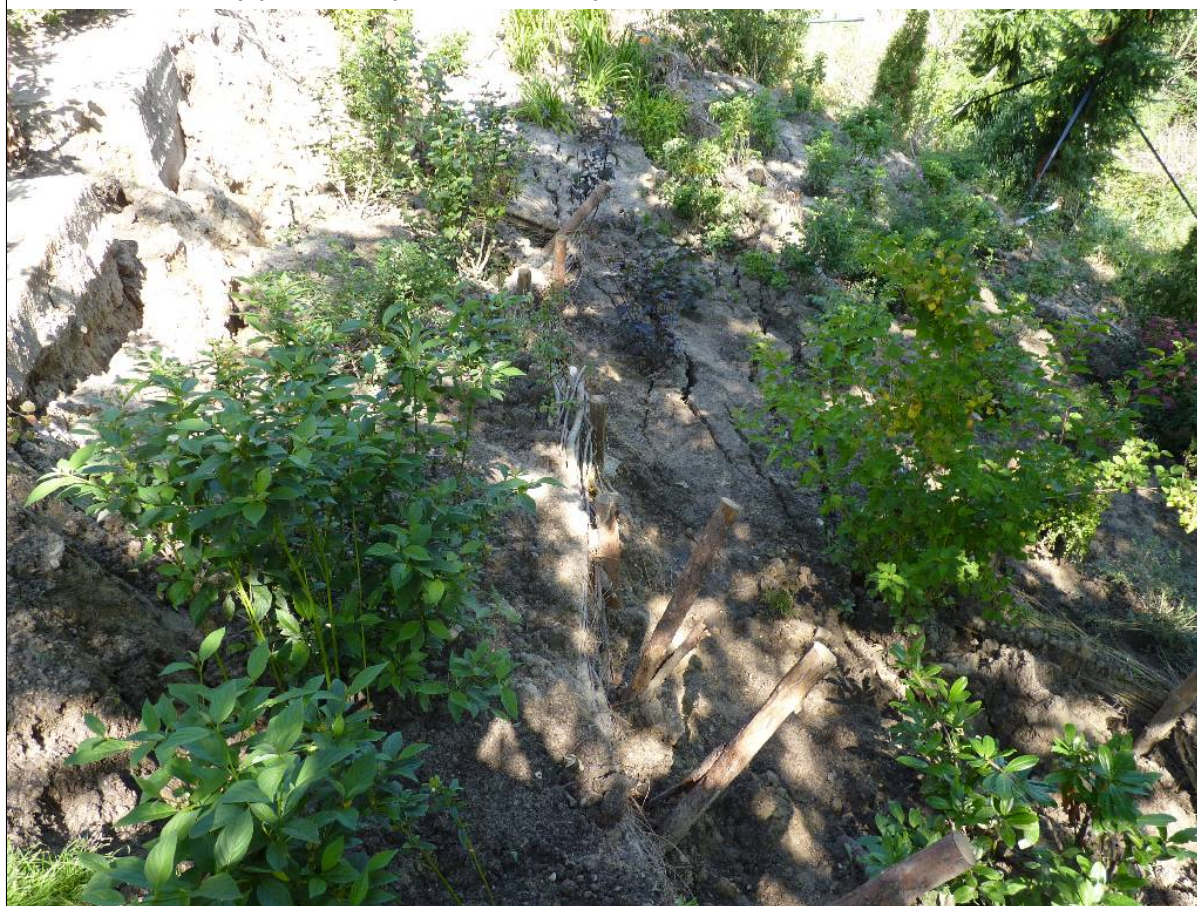
1. Sytuacja geomorfologiczna: stok górny	2. Układ geologiczny: asekwentne	
3. Rodzaj materiału: osuwisko gruntowe (ziemne)	4. Rodzaj ruchu: zsuw	5. Stopień aktywności: aktywne ciągłe
6. Krótki opis słowny: Aktywne osuwisko powstałe w 1993 roku. 9 maja 2011 roku doszło do wznowienia ruchów osuwiskowych i spowodowania zagrożenia dla budynków mieszkalnych. Szczególnie zagrożony jest budynek przy ulicy Dembińskiego 150 o który opiera się czoło koluwium. W niszy osuwiska znajduje się mur oporowy o wysokości ok. 4 m. W obrębie osuwiska widoczne są liczne spękania i sączenia.

Spękania poniżej skarpy głównej
