KARTA REJESTRACYJNA OSUWISKA

2 2 - 6 2 - 0 1 1 - 0 3 7 0 8 9

1. Miejscowość: Oksywie	2. Gmina: Gdynia gm. miejska	3. Powiat: Gdynia	4. Województwo: pomorskie
5. Mapa topograficzna: N-34-50-A-c-1	6. Arkusz SMGP 1:50 000: N-34-50-A Gdynia	7. Współrzędne geograficzne: 18 ° 32'07.0" E 54 ° 32'40.0" N	
8. Kraina geograficzna: Pobrzeże Kaszubskie		9. Jednostka tektoniczna: Obniżenie (niecka, synekliza) perybaltycka	10. Zlewnia: Przymorze od Kan. Ściekowego do Chylonki
11. Inne dane lokalizacyjne:

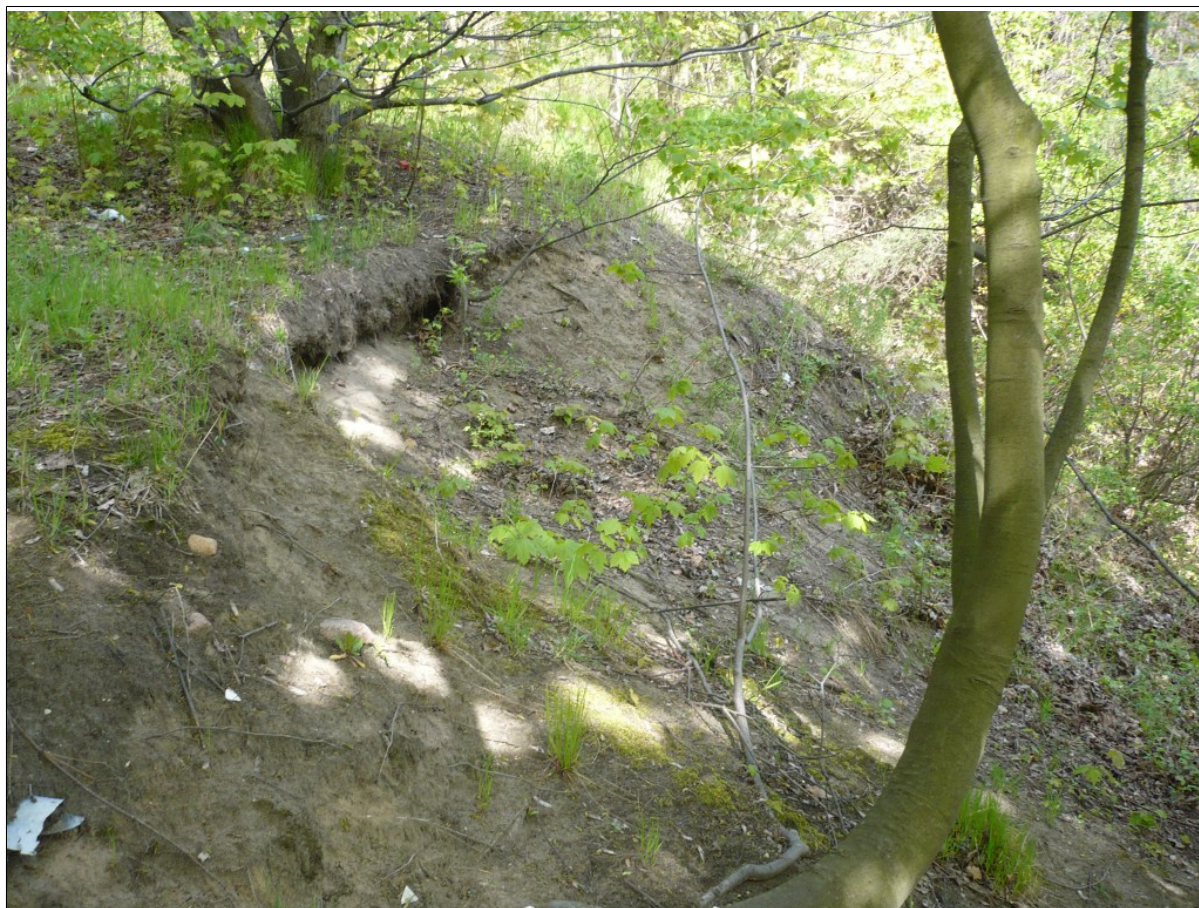
9. Wysokość skarpy głównej: 6 m	10. Nachylenie skarpy głównej: 35 °	11. Szczeliny powyżej skarpy głównej: Nie stwierdzono	12. Skarpy wtórne: 1) skarpa poniżej drogi, wys. 1 m
------------------------------------	--	--	---

Skarpa wtórna osuwiska

Obszar osuwiska w całości wraz ze strefą buforową powinien być wyłączony z dalszej zabudowy w planach zagospodarowania przestrzennego.

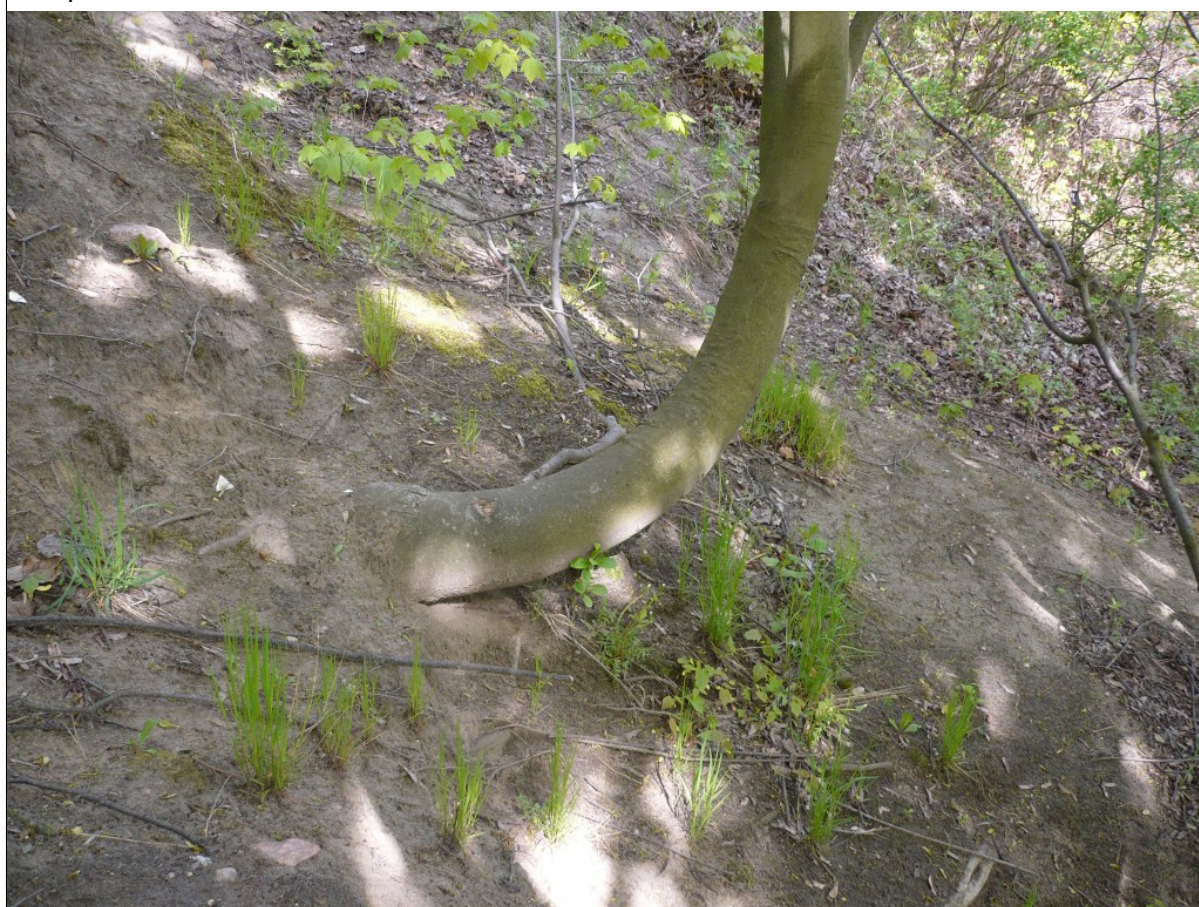
1. Sytuacja geomorfologiczna: stok dolny	2. Układ geologiczny: asekwentne	
3. Rodzaj materiału: osuwisko mieszane	4. Rodzaj ruchu: złożony - zmienny	5. Stopień aktywności: aktywne okresowo
6. Krótki opis słowny: Osuwisko zlokalizowane jest w pobliżu ulicy Jana Grudzińskiego w Gdyni. Zajmuje ono stok dolny. Rozpiętość pionowa osuwiska osiąga maksymalnie 28 m. Osuwisko jest okresowo aktywne, dominującymi formami ruchu masowego w obrębie osuwiska jest spływanie i zsuw.

Ślady spełzania wewnątrz osuwiska (haki zboczowe)
