KARTA REJESTRACYJNA OSUWISKA

2 2 - 6 2 - 0 1 1 - 0 7 7 0 9 6

1. Miejscowość: Redłowo	2. Gmina: Gdynia gm. miejska	3. Powiat: Gdynia	4. Województwo: pomorskie
5. Mapa topograficzna: N-34-50-C-a-2	6. Arkusz SMGP 1:50 000: N-34-50-C Gdańsk	7. Współrzędne geograficzne: 18 ° 33'52.794" 54 ° 29'31.286" E N	
8. Kraina geograficzna: Pobrzeże Kaszubskie		9. Jednostka tektoniczna: Obniżenie (niecka, synekliza) perybałtycka	10. Zlewnia: Przymorze od Chylonki do Kaczej
11. Inne dane lokalizacyjne:

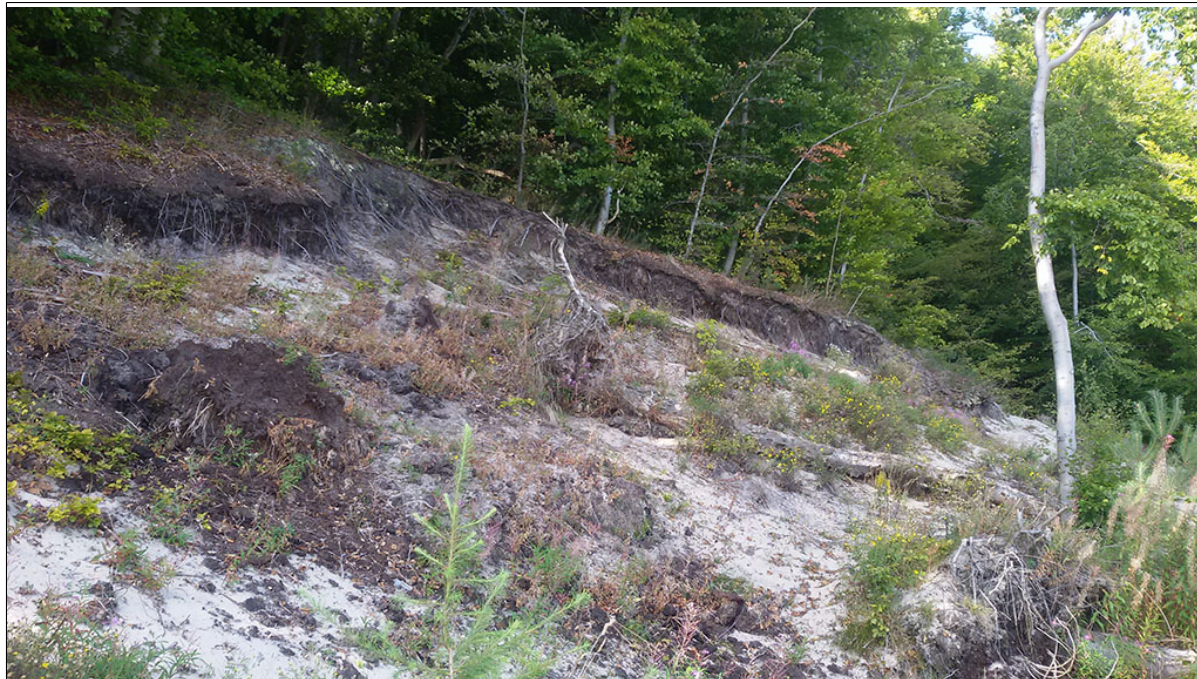
16. Fotografia (-ie) osuwiska:

1. Sytuacja geomorfologiczna: zbocze naturalnego zbiornika wodnego - klif	2. Układ geologiczny: asekwentne	
3. Rodzaj materiału: osuwisko gruntowe (ziemne)	4. Rodzaj ruchu: złożony - zmienny	5. Stopień aktywności: aktywne ciągle, aktywne okresowo
6. Krótki opis słowny: Osuwisko powstało w ścianie klifu zbudowanego z utworów czwartorzędowych (piasków o genezie fluwioglacjalnej oraz glin zwałowych). Osuwisko w 80% jest aktywne okresowo. Pozostała część osuwiska jest aktywna. Do głównych typów ruchów grawitacyjnych obserwowanych w obrębie zboczy należą: osuwanie, obrywanie i osypywanie. Największą rolę w aktywizacji osuwisk na tym obszarze odgrywa działalność naturalnych procesów geologicznych, przede wszystkim abrazji morskiej oraz spływu wód powierzchniowych (erozja powierzchniowa i spłukiwanie).

Skarpa wtórna osuwiska

Na omawianym terenie występują „skomplikowane warunki gruntowe” (zgodnie z Rozporządzeniem Ministra Spraw Wewnętrznych i Administracji z dnia 25.04.2012 r. w sprawie ustalenia geotechnicznych warunków posadowienia obiektów budowlanych) i przyjmuje się „III kategorię geotechniczną zbocza” (wg L. Wysokiński: „Ocena stateczności skarp i zboczy”, 424/2011, ITB, Warszawa, 2011).
