KARTA REJESTRACYJNA OSUWISKA

2 2 - 6 2 - 0 1 1 - 0 7 7 1 0 4

1. Miejscowość: Wzgórze Świętego Maksymiliana	2. Gmina: Gdynia gm. miejska	3. Powiat: Gdynia	4. Województwo: pomorskie
5. Mapa topograficzna: N-34-50-A-c-3	6. Arkusz SMGP 1:50 000: N-34-50-A Gdynia	7. Współrzędne geograficzne: 18 ° 33' 18.345" E 54 ° 30' 21.958" N	
8. Kraina geograficzna: Pobrzeże Kaszubskie		9. Jednostka tektoniczna: Obniżenie (niecka, synekliza) perybaltycka	10. Zlewnia: Przymorze od Chylonki do Kaczej
11. Inne dane lokalizacyjne:

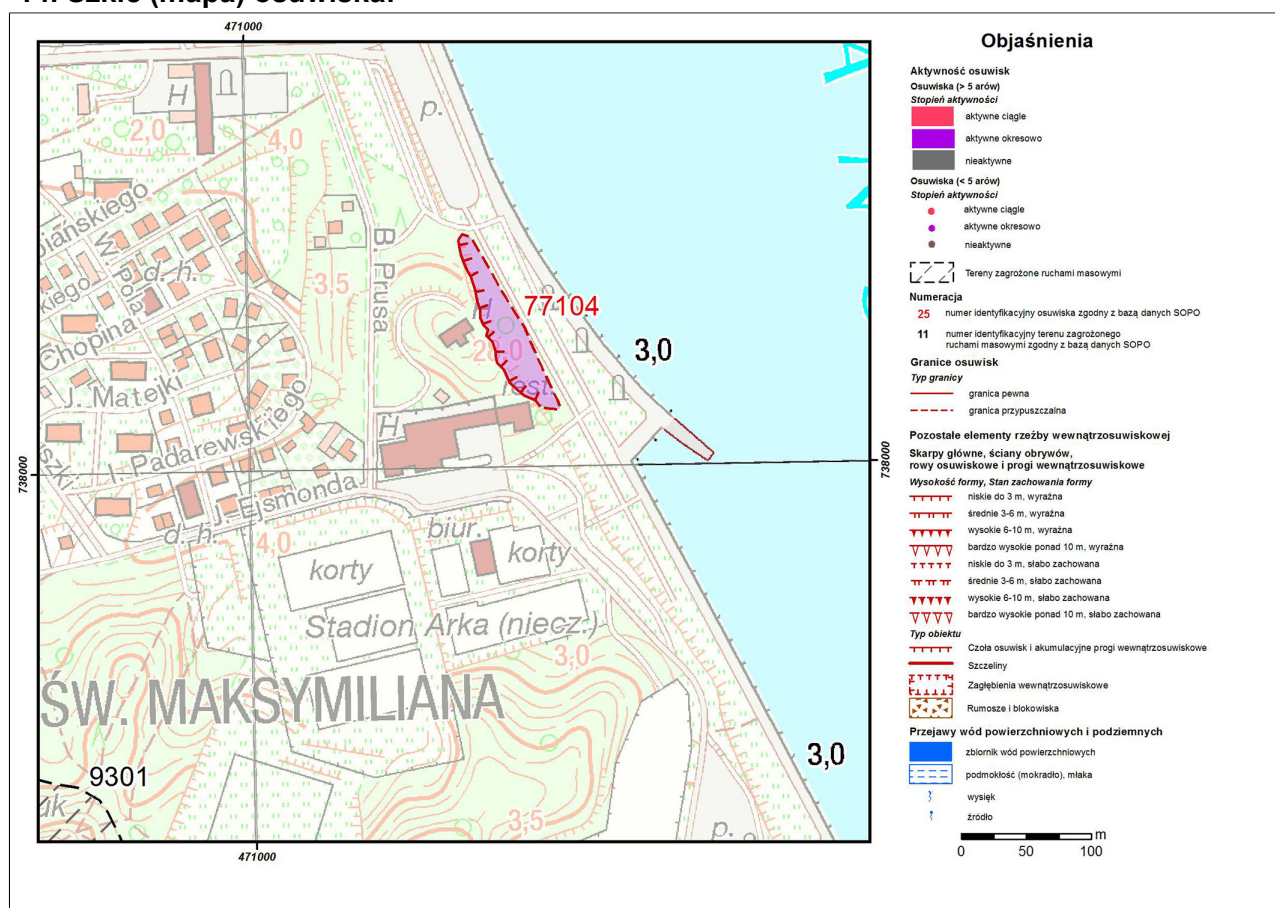
14. Szkic (mapa) osuwiska:

1. Sytuacja geomorfologiczna: zbocze naturalnego zbiornika wodnego - klif	2. Układ geologiczny: asekwentne	
3. Rodzaj materiału: osuwisko gruntowe (ziemne)	4. Rodzaj ruchu: zsuw	5. Stopień aktywności: aktywne okresowo
6. Krótki opis słowny: Osuwisko ulokowane jest w strefie krawędziowej wysoczyzny morenowej, na klifie Kępy Redłowskiej. W całości jest okresowo aktywne, przyczyny powstania osuwiska są naturalne. W kilku miejscach doszło do uaktywnienia ruchów masowych w postaci splezywania.

1. Powierzchnia: 0.32 ha	2. Długość: 30 m	3. Szerokość: 152 m	4. Wysokość maks.: 23 m n.p.m.	5. Wysokość min.: 2 m n.p.m.	6. Rozpiętość pionowa: 21 m
7. Nachylenie: 35 °	8. Azymut: 70 °

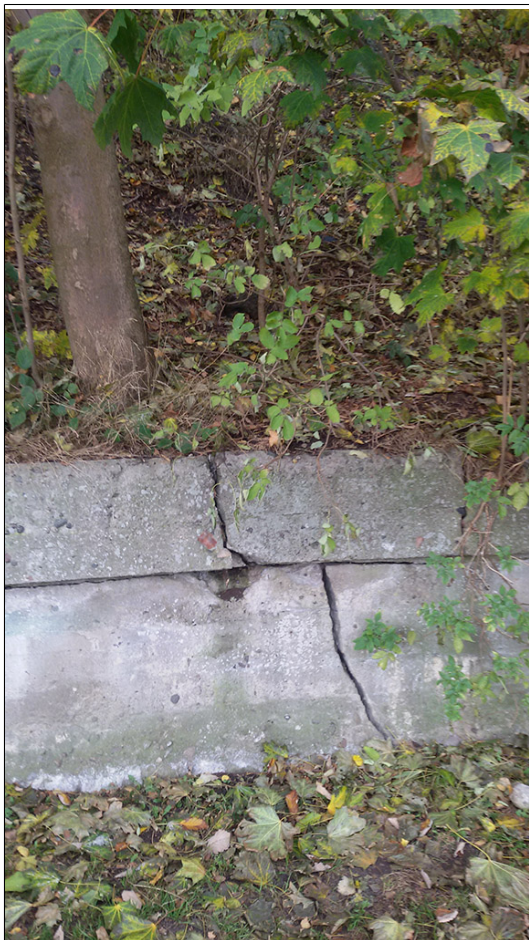
16. Fotografia (-ie) osuwiska:

Spękany murek oporowy w obrębie osuwiska

tak	Opis: murek oporowy
-----	---------------------

Na omawianym terenie występują „skomplikowane warunki gruntowe” (zgodnie z Rozporządzeniem Ministra Spraw Wewnętrznych i Administracji z dnia 25.04.2012 r. w sprawie ustalenia geotechnicznych warunków posadowienia obiektów budowlanych) i przyjmuje się „III kategorię geotechniczną zbocza” (wg L. Wysokiński: „Ocena stateczności skarp i zboczy”, 424/2011, ITB, Warszawa, 2011).
