HISTORYCZNA STOLARKA OKIENNA I DRZWIOWA

URZĄD MIASTA GDYNI
REFERAT MIEJSKIEGO KONSERWATORA ZABYTKÓW

Historyczne okna

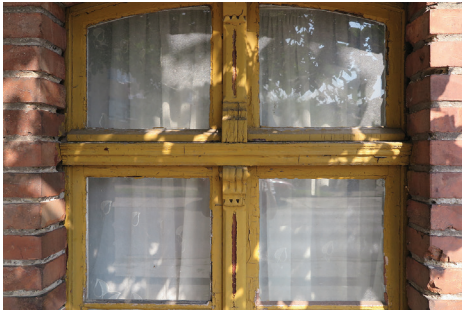
↑ 1. Dom Bieszków przy ul. św. Mikołaja 9 z początku XX w., okno przed renowacją. Najlepiej zachowany budynek wiejski w Gdyni (obok domku Abrahama), relikw wsi Chylonia. Ponad stuletnie okna poddano pracom konserwatorskim w 2016 r.

Przykładów takich budynków w Gdyni jest wiele. Są to m.in. d. Zajazd Adlera przy ul. Orłowskiej 8 (Orłowo), zabytkowy dom Bieszków przy ul. św. Mikołaja 9 (Chylonia), d. szkoła, ob. przedszkole nr 14 przy ul. ks. Zawackiego 5 (Mały Kack), willa przy ul. Inżynierskiej 111 (Orłowo), willa dwurodzinna przy ul. Korzeniowskiego 25-25a (Kamienna Góra), itd.

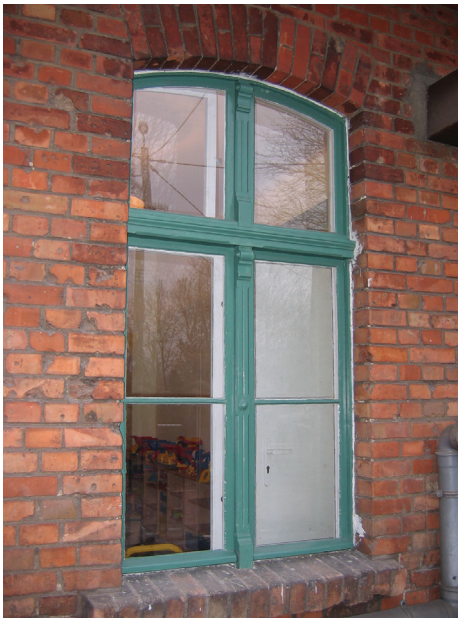
2. d. szkoła, ob. Przedszkole nr 14 przy ul. ks. Zawackiego 5 z przełomu XIX i XX w., okno po renowacji. Okna poddano odrestaurowaniu w latach 2007-2008, odkrywając w trakcie oryginalny zielony kolor, który przywrócono. →

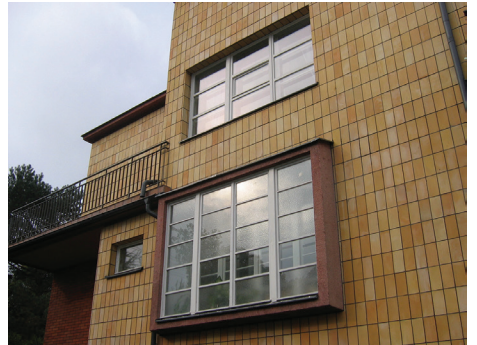
↑3. Willa przy ul. Inżynierskiej 111, lata 30. XX w. Okna modernistyczne o obrysie poziomych prostokątów, poddane w 2007 r. pracom konserwatorskim. Okno dolne jest charakterystyczne dla awangardowych budynków modernistycznych, bo dzięki konstrukcji z żelbetowej ramy wysuniętej przed lico elewacji, uzyskano znaczny dystans pomiędzy zewnętrzną, a wewnętrzną płaszczyzną przeszklenia, tworząc szeroki parapet, który mógł być małą oranżerią.

konstrukcji uzyskiwano znaczny dystans pomiędzy zewnętrzną, a wewnętrzną płaszczyzną przeszklenia, tworząc szeroki parapet, który mógł być np. małą oranżerią (jak w prezentowanej w poprzednim odcinku willi przy ul. Inżynierskiej 111).

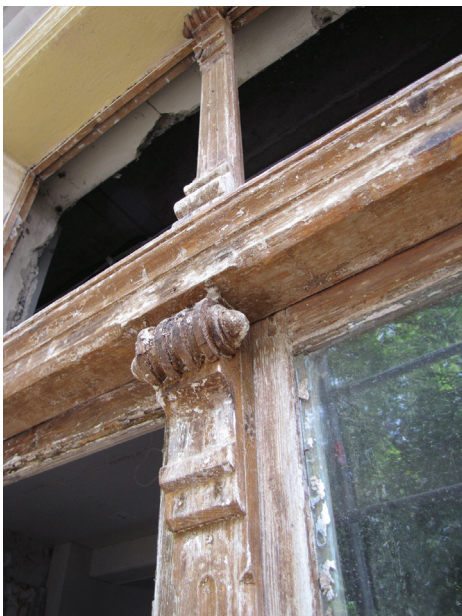
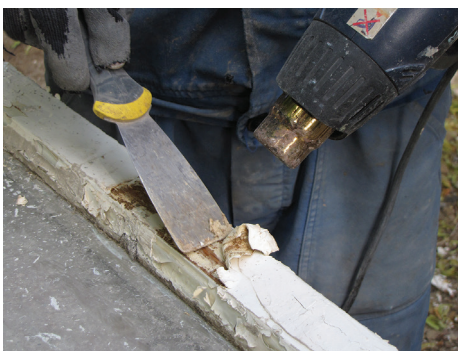
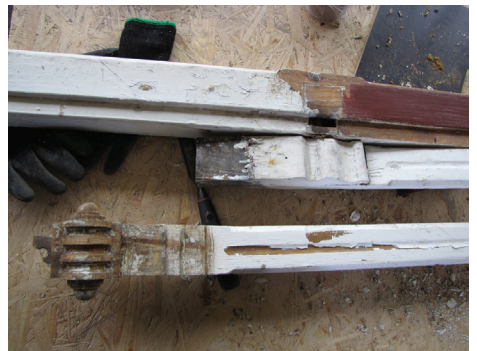
4, 5, 6. Dekoracyjny detal okien d. Zajazdu Adlera przy ul. Orłowskiej 8 w trakcie prac konserwatorskich. Prace konserwatorskie polegały m.in. na usunięciu powłok malarskich poprzez podgrzewanie i zdejmowanie szpachelką grubych warstw farby, następnie uzupełniane były ubytki w drewnie, elementy były szlifowane, malowane i ponownie szklone. Część zniszczonych elementów trzeba było zrekonstruować, ale okna pochodzą z XIX w. Prace wykonano w ramach kompleksowej rewaloryzacji budynku trwającej w latach 2011-2013.

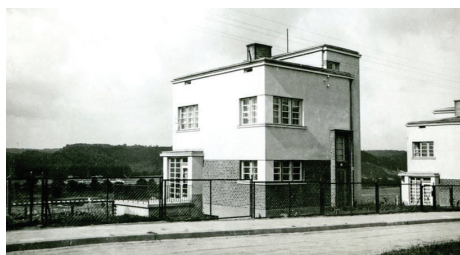
↑→Dom jednorodzinny TBO (Redłowo) przed wojną i obecnie). Nieudane zastąpienie modernistycznej stolarki okiennej współczesnymi oknami.

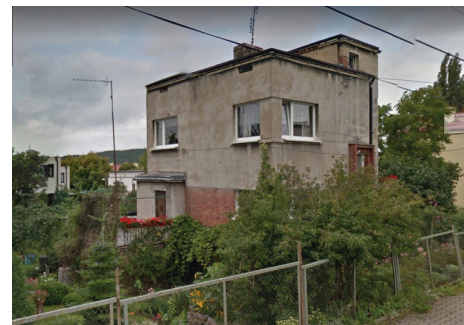
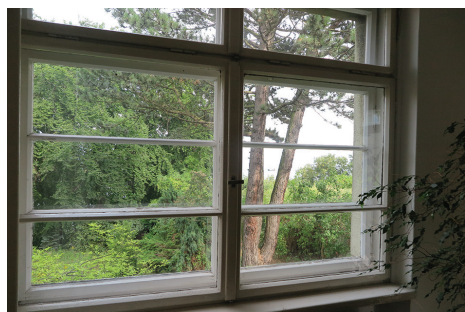
↑→Willa (Kamienna Góra). Modernistyczna stolarka okienna z drobnymi poziomymi podziałami.

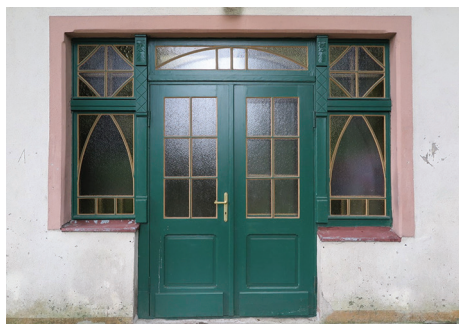
Drzwi do dworu Nowe Obluże przy ul. Rybaków z początku XX w. ze zrekonstruowanym układem podziałów i odtworzeniem oryginalnego zielonego koloru.

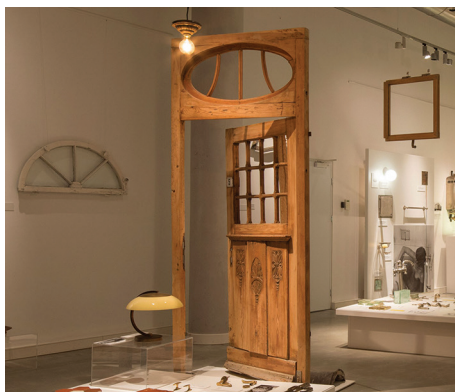
Drzwi z pierwszej kamienicy przy ul. Abrahama 5, zdemontowane z uwagi na zmianę poziomu ulicy i przekazane przez właścicieli na wystawę „Szkło-metal-detal” w Muzeum Miasta Gdyni.

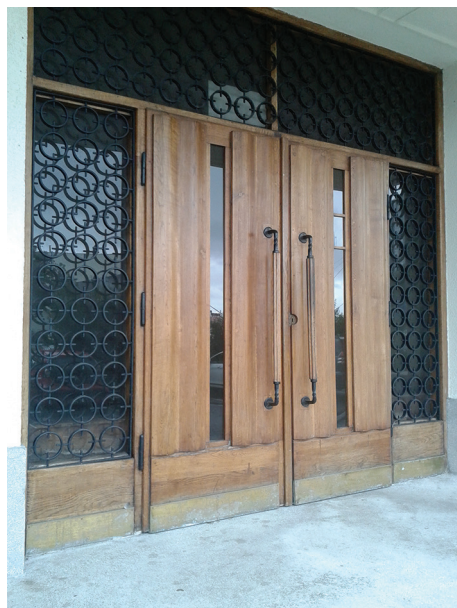
Wejście główne do budynku Wydziału Nawigacyjnego Uniwersytetu Morskiego przy al. Jana Pawła II 3, z drzwiami z motywem dekoracyjnej fali na powierzchni.

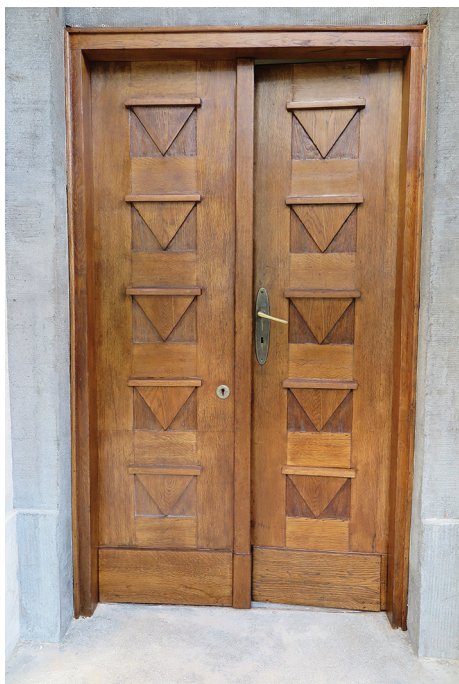
Wczesnomodernistyczne drzwi do budynku administracyjnego Uniwersytetu Morskiego przy ul. Morskiej 81-87 z dekoracją art deco.

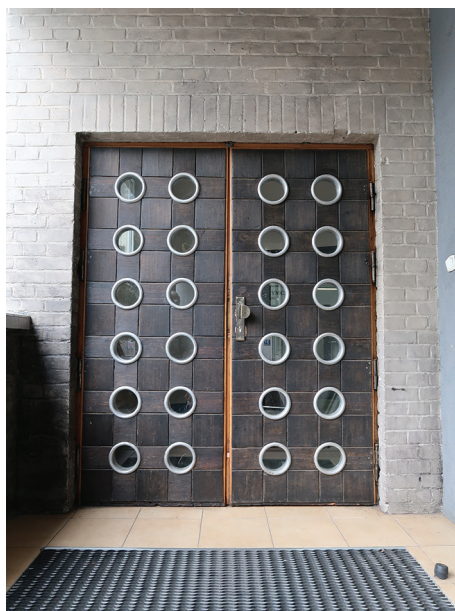
Drzwi głównego wejścia do siedziby Stowarzyszenia YMCA Gdynia przy ul. Żeromskiego 28, z okładziną z czarnego dębu i aluminiowymi oprawami okrągłych przeszkleń.

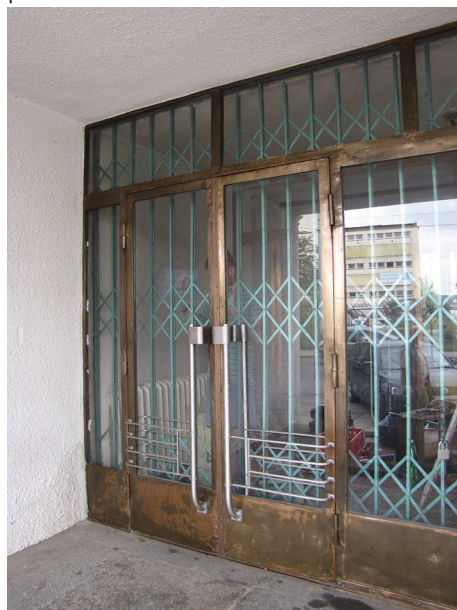
Drzwi bocznego wejścia do Sądu Rejonowego przy placu Konstytucji 5. Jedyne w Gdyni przykłady metalowych drzwi z lat 30. XX w., w których konstrukcja w kolorze mosiądzu została zestawiona z pochwytami z kolorze srebrnym.

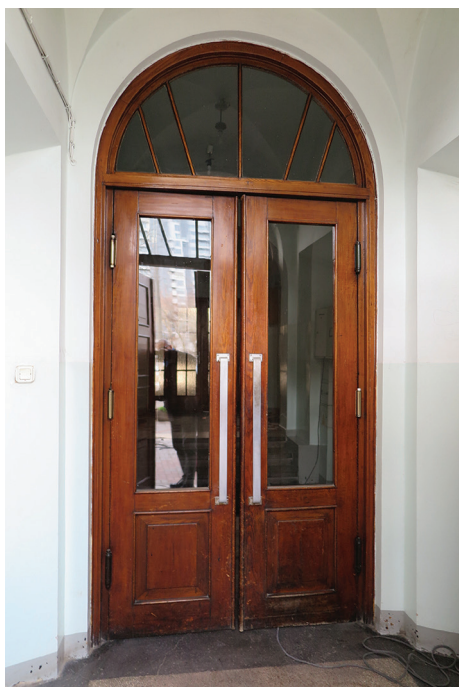
Historyzujące drzwi wewnętrzne w gmachu Biura Budowy Portu przy ul. Waszyngtona 38, koniec lat 20. XX w.

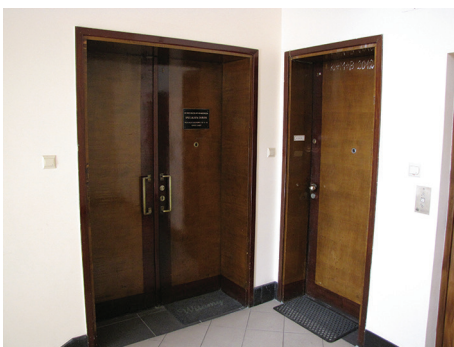
Drzwi do mieszkań w głównej klatce schodowej budynku przy ul. 3 Maja 27-31, lata 30. XX w.

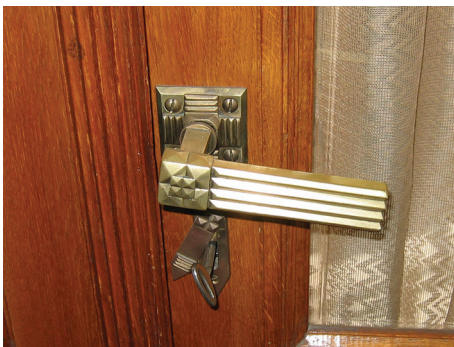
Klamka w stylu art deco, drzwi wewnętrzne w gmachu d. Banku Polskiego przy ul. 10 Lutego 20-22.

oprawy dzwonek, skrzynki na listy itp. Niektóre z nich produkowano masowo, np. w popularnej w latach 30. XX w. **Fabryce Okuć Budowlanych Odlewni Metali „Bracia Lubert”**. Inne, takie jak np. klamki w stylu art deco z d. Banku Polskiego przy ul. 10 Lutego 20-22, były indywidualnymi dziełami sztuki. Wszystkie stanowiły starannie zaprojektowane elementy o artystycznej, kulturowej i użytkowej wartości.

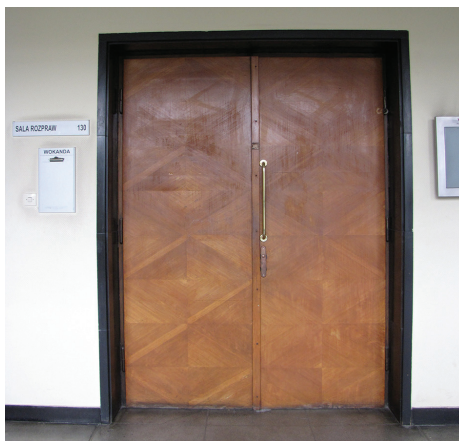
Płytowe drzwi z dekoracją rombów ułożonych ze słoży drewna, sala rozpraw w budynku Sądu Rejonowego przy pl. Konstytucji 5.

Nawet proste z pozoru drzwi modernistyczne nie były pozbawione dyskretnej dekoracji, którą stanowiły drobne detale, takie jak np. płyciny obramowane ciemnymi listwami lub okleiny drewniane, których wzory słoży stanowiły zawsze przemyślaną kompozycję. Stosowano też niekiedy zestawienie okleiny drewnianej w różnych kolorach, a dekorację tworzył rysunek struktury naturalnego drewna okleiny.

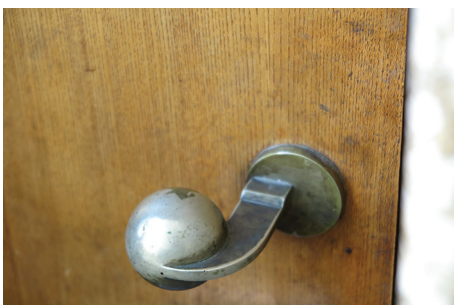
Modernistyczna klamka-kula produkowana przez wytwórnię „Bracia Lubert”, drzwi wewnętrzne w kamienicy Spółki „Pantarei” przy ul. Abrahama 37.

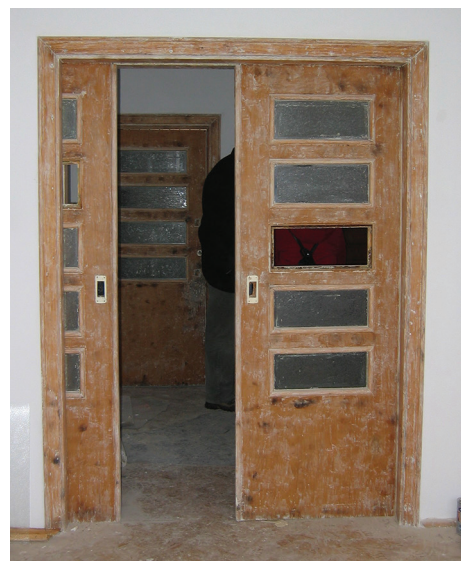
Przesuwne drzwi pomiędzy pokojami w willi w Orłowie, w trakcie prac restauratorskich.

mieszczeniach i eleganckich mieszkaniach stosowano czasem drzwi przesuwne, które można było schować w specjalnie zaprojektowaną ściankę, modyfikując przestrzeń użytkową wnętrza.

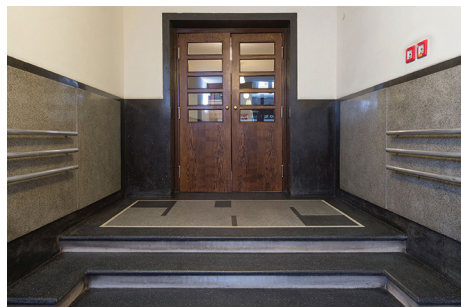
Modernistyczne drzwi wewnętrzne w kamienicy Reicha i Birnbauma przy ul. Abrahama 28, lata 30. XX w.

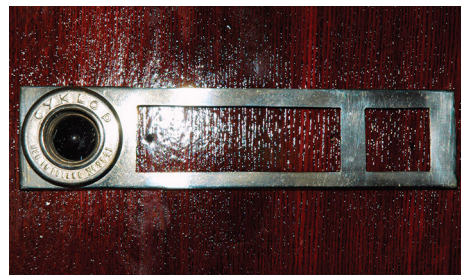
Wizjer oraz oprawa na wizytówkę, drzwi mieszkania w domu Bronisławy i Antoniego Konopków przy ul. Słupeckiej 9.

Ważną rolę odgrywały również **detale użytkowe** takie jak **mosiężne**, a z czasem **aluminiowe antaby, klamki, pochwyty, wizjery, wizytowniki, tabliczki numerowe**,
