## Ochrona i konserwacja architektury modernistycznej Gdyni – niektóre kierunki obecnych działań

### Preservation and maintenance of modernist architecture of Gdynia – chosen directions of current activities

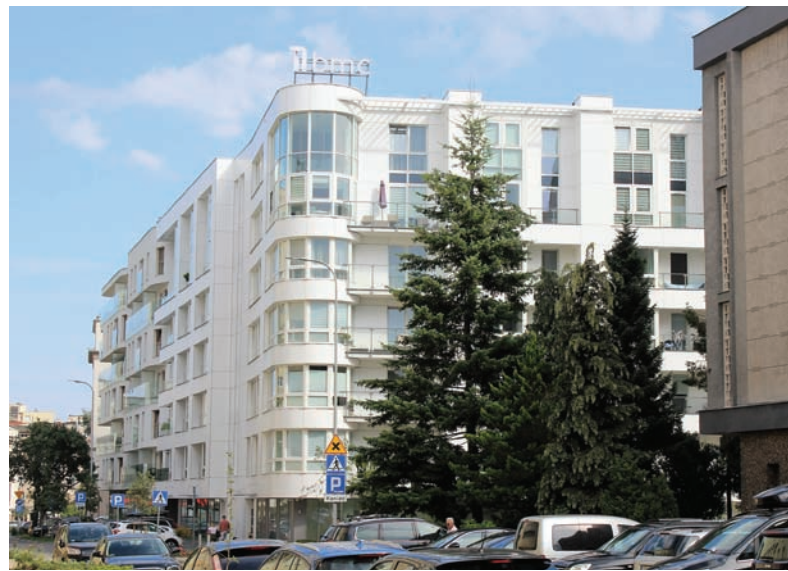
5. Nowa zabudowa przy ul. Batorego inspirowana architekturą modernistyczną

5. New buildings in Batorego Street inspired by modernist architecture

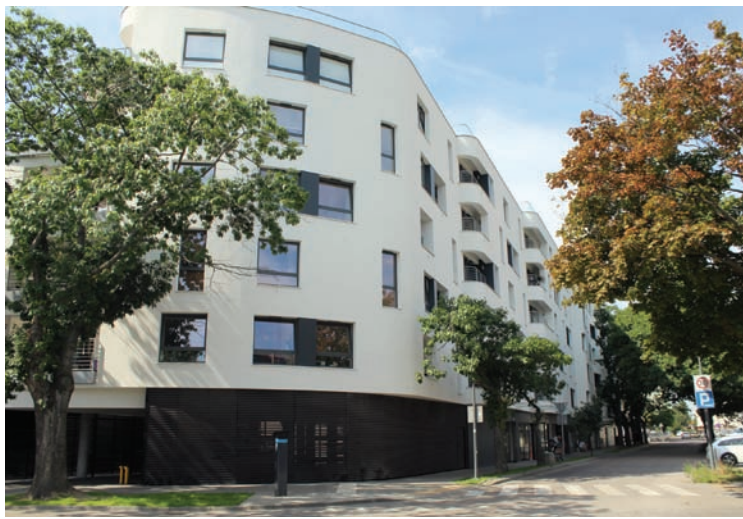
**6.** Budynek przy ul. Żeromskiego 23 nawiązujący do architektury z lat 30. XX w.

*6. Building at 23, Żeromskiego Street, with references to the architecture of 1930s*

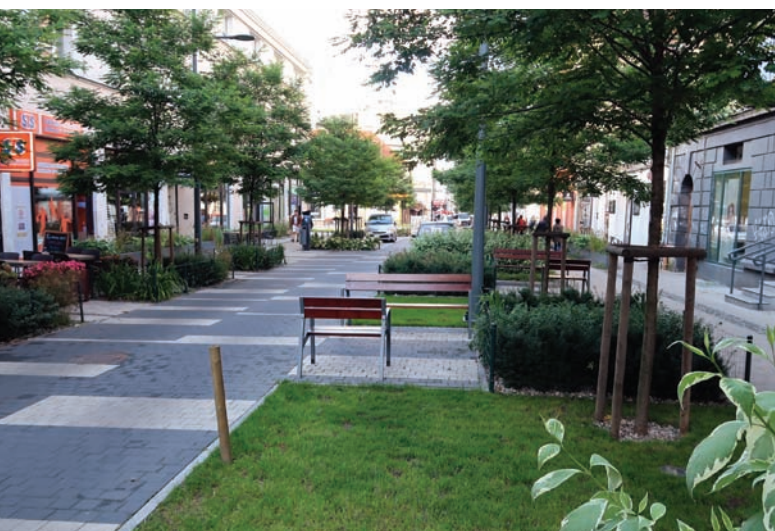
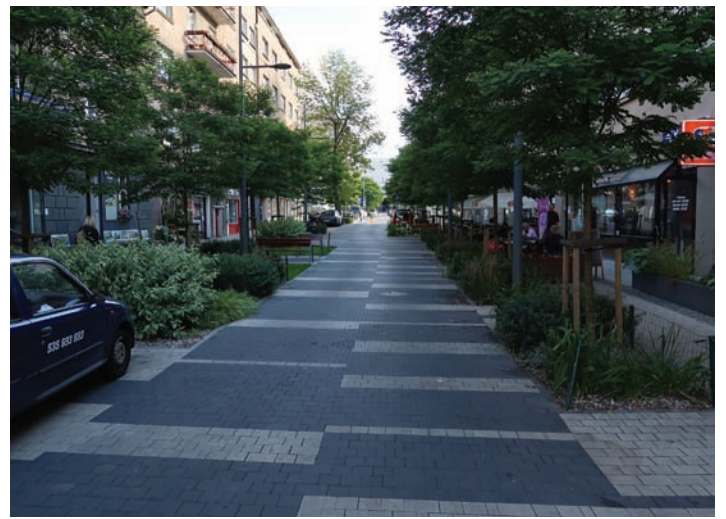
**8.** Zieleń i miejsca do wypoczynku na woonerfie na ulicy Abrahama

*8. Greenery and leisure area on the woonerf in Abraham Street*

**7.** Odcinek ulicy Abrahama przebudowany na tzw. woonerf

*7. Section of Abraham Street rebuilt in the form of the so-called woonerf*

prove living conditions of residents. Completed a few years ago reconstruction of the section of Abrahama Street between 10 Lutego and Batory Streets (fig. 7) was very successful and approved by the residents. Instead of a typical street with roadway and pavement they made the so-called woonerf, i.e. a pedestrian-friendly space with some vehicle traffic. Greenery and completely new road surfaces were introduced, leisure and disabled-friendly spaces arranged (fig. 8). Rapid development of food service and cultural functions in

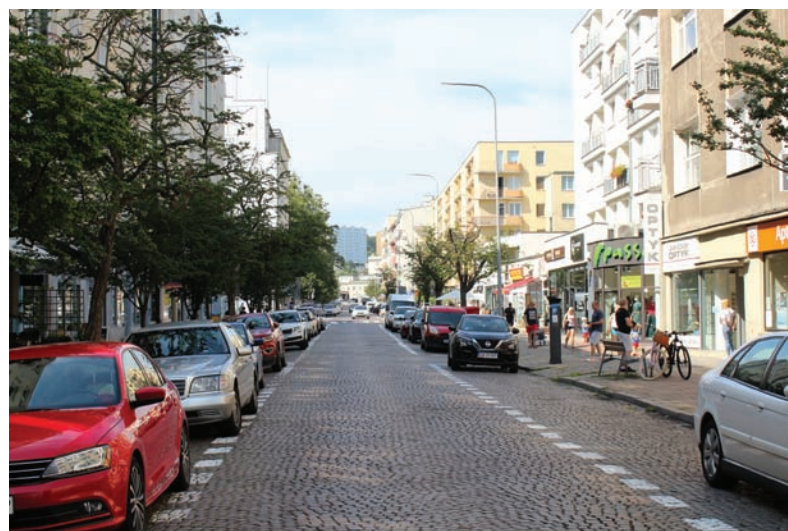
**9.** Ulica Starowiejska przed remontem rozpoczętym w 2022 r.

*9. Starowiejska Street before renovation which started in 2022*

Another important project concerning historical streets needs to be mentioned here: renovation of Starowiejska Street, one of the most important old streets in the city centre, began in June 2022 (fig. 9). As part of the extensive works new street lighting and resting areas will be arranged, pavement surfaces will be replaced and historical cobblestones on the road will be repaired.

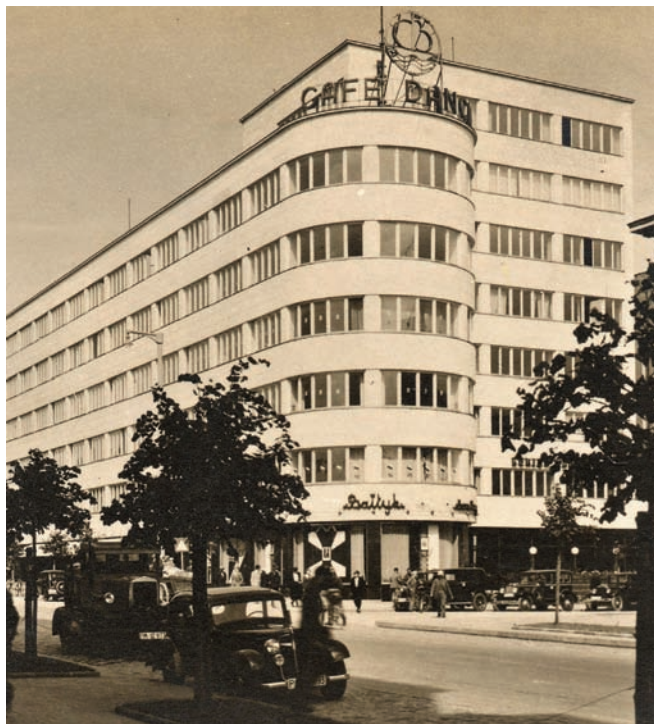
**10.** Siedziba ZUS przy ul. 10 Lutego 24 – jeden z najbardziej rozpoznawalnych budynków międzywojennej Gdyni, na fotografii z lat 30. XX w. sprawia wrażenie białego. W rzeczywistości elewacje są obłożone płytami wapiennymi o żółto-szarym kolorze

**10.** ZUS building at 24, 10 Lutego Street – one of the most outstanding buildings of interwar Gdynia, in a photo from 1930s. It seems to be white but in fact the facades are clad with yellow-gray limestone slabs

W obiegowej opinii historyczna architektura Gdyni była biała. Bardzo często utrwalone jeszcze przed wojną określenie „biała Gdynia” jest traktowane dosłownie (il. 10). Prace restauratorskie przy historycznych budynkach modernistycznych pozwalają jednak zweryfikować ten pogląd i przywrócić pierwotne kolory elewacji.

According to a popular opinion historical architecture of Gdynia was white. The pre-war term "White Gdynia" is very often taken literally (fig. 10). Restoration work on historical modernist buildings allows, however, to verify this view and restore original colours of the facades.

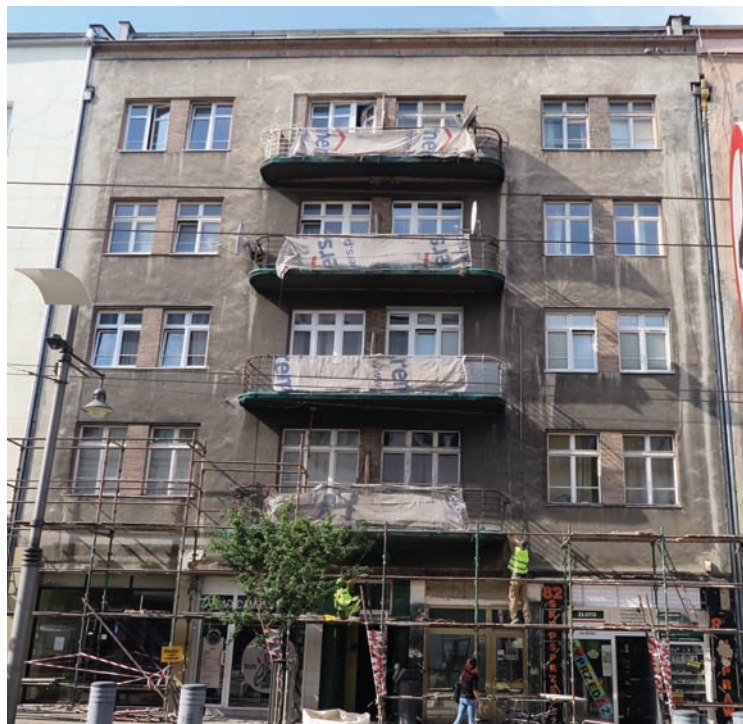
**11.** Kamienica przy ul. Świętojańskiej 82 przed pracami restauratorskimi

**11.** Tenement house at 82, Świętojańska Street before restoration works

Tak było z dość niepozorną kamienicą położoną przy ul. Świętojańskiej 82 (il. 11), która ma cha-

This was the case with the rather inconspicuous tenement house at 82, Świętojańska Street (fig. 11), with a characteristic portal with two columns – cylinders embedded in the wall on both sides of the entrance. For many years, the portal and columns were painted vivid green. Attempts to remove layers of paint initiated in connection with the planned renovation revealed the original finish of the columns of brown ceramic tiles and flat surfaces of red plaster (fig. 12). This form of entrance and the mix of materials is unique in Gdynia (fig. 13). There were also fragments of ceramic cladding between the windows. Red stucco was also discovered on the facade between the windows of the ground floor and on balcony slabs. As part of the works carried out in 2020, the entire facade was restored, including balcony rails, which had special metal baskets for flower boxes (fig. 14).

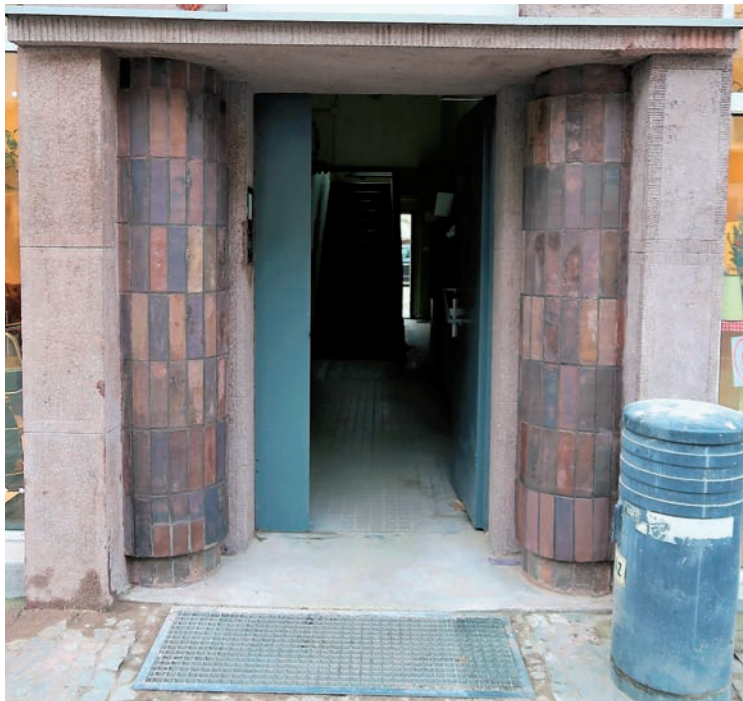
**12. Portal kamienicy przy ul. Świętojańskiej 82 po odrestaurowaniu**

*12. Portal of tenement house at 82, Świętojańska Street after restoration works*

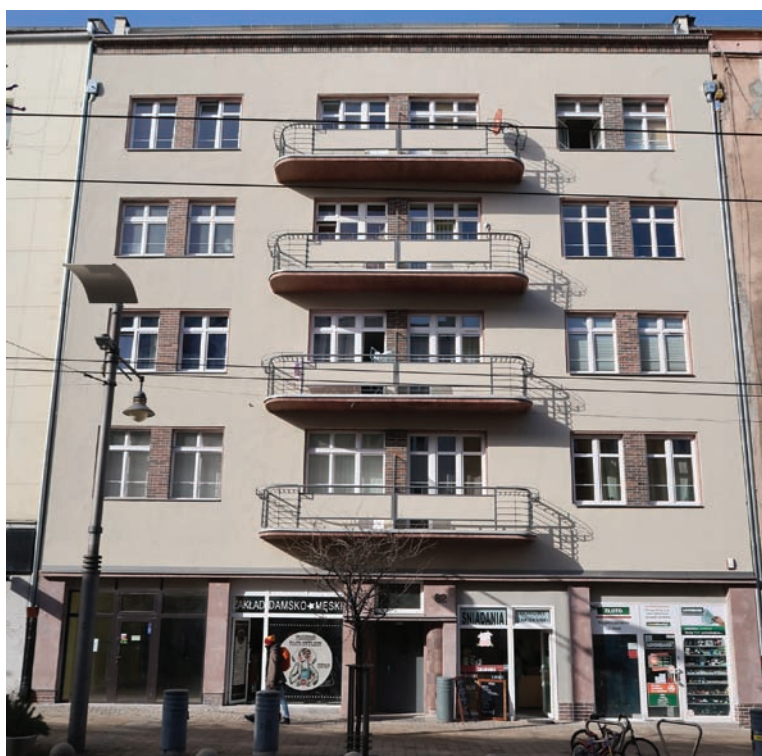
**14. Kamienica przy ul. Świętojańskiej 82 po pracach restauratorskich**

*14. Tenement house at 82, Świętojańska Street after restoration works*

rakterystyczny portal z dwiema wtopionymi w ścianę kolumnami-walcami po obu stronach wejścia. Przez długie lata portal i kolumny były pomalowane farbą o intensywnym zielonym kolorze. Próby usunięcia warstw rozpoczęte w związku z planowanym remontem, pozwoliły odsłonić oryginalne wykończenie kolumn z brązowych płytek ceramicznych i płaskich powierzchni z tynku w kolorze czerwonym (il. 12). Taka forma wejścia i zestawienie materiałów jest w Gdyni niepowtarzalne (il. 13). Fragmenty okładziny ceramicznej były też pomiędzy oknami. Odkryto też tynk szlachetny w kolorze czerwonym na płaszczyźnie elewacji pomiędzy witrynami parteru oraz na płytach balkonowych. W ramach prac prowadzonych w roku 2020, cała elewacja została odrestaurowana włącznie z balustradami balkonów, które miały specjalne metalowe kosze na skrzynki z kwiatami (il. 14).

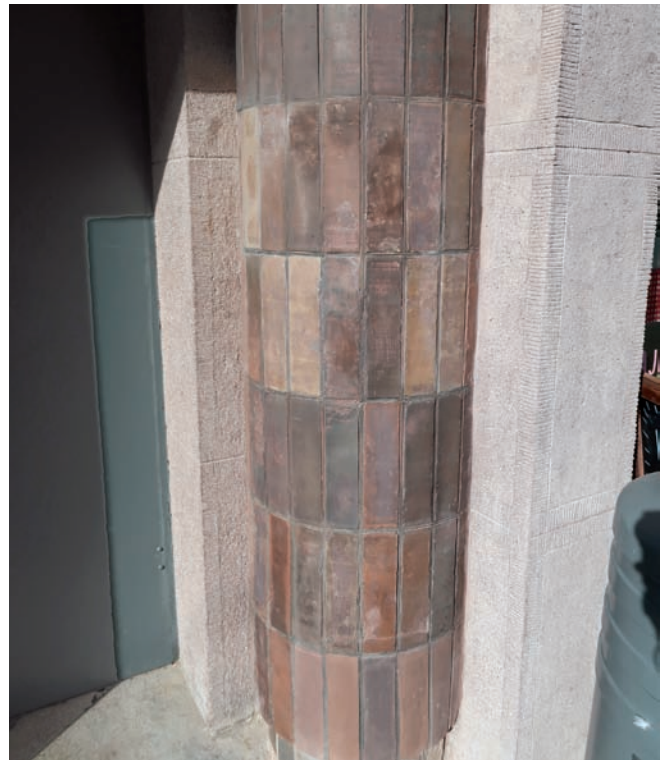
**13. Fragment wykończenia portalu kamienicy przy ul. Świętojańskiej 82**

*13. Section of portal finish on tenement house at 82, Świętojańska Street*

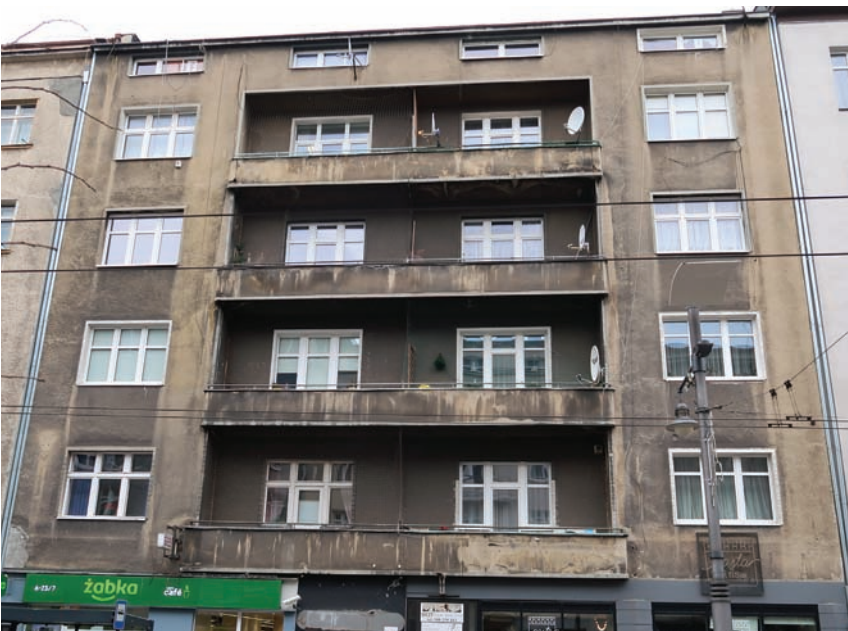
15. Kamienica przy ul. Świętojańskiej 46 przed pracami restauratorskimi

15. Tenement house at 46, Świętojańska Street before restoration works

W położonej nieopodal innej kamienicy – przy ul. Świętojańskiej 46 także wygląd elewacji frontowej po pracach restauratorskich zmienił się radykalnie (il. 15). Utrwalony przez wiele lat do czasu remontu w 2021 r. kolor elewacji był ciemnoszary z białymi detalami w postaci opasek wokół okien. Po oczyszczeniu elewacji okazało się, że główna płaszczyzna jest żółto-beżowa, a detale są wykończone szlachetnym tynkiem w kolorze zielonym z charakterystycznym rowkowaniem (il. 16, 17, 18). Zielone też były wyprawy elewacji na poziomie parteru, ale w ciągu wielu lat użytkowania zasłonięto je płytkami okładzinowymi i warstwami farby. W ramach prac restauratorskich przywrócono historyczny wygląd elewacji, a zniszczone i brakujące fragmenty okładziny na parterze, zrekonstruowano poprzez nałożenie prefabrykowanych płyt z rowkowaniem.

elevation also changed radically after restoration works (fig. 15). The dark gray façade with white details in the form of rim around the windows was preserved for many years until the renovation in 2021. After the façade had been cleaned it revealed the yellowish beige main surface and some details finished with green stucco with characteristic grooves (fig. 16, 17, 18). The surface of the façade at the ground floor level was also green, but over the years of use it was covered with tiles and layers of paint. During renovation works the historical appearance of the façade was restored, and the damaged and missing parts of the cladding on the ground floor were reconstructed by applying prefabricated grooved panels.

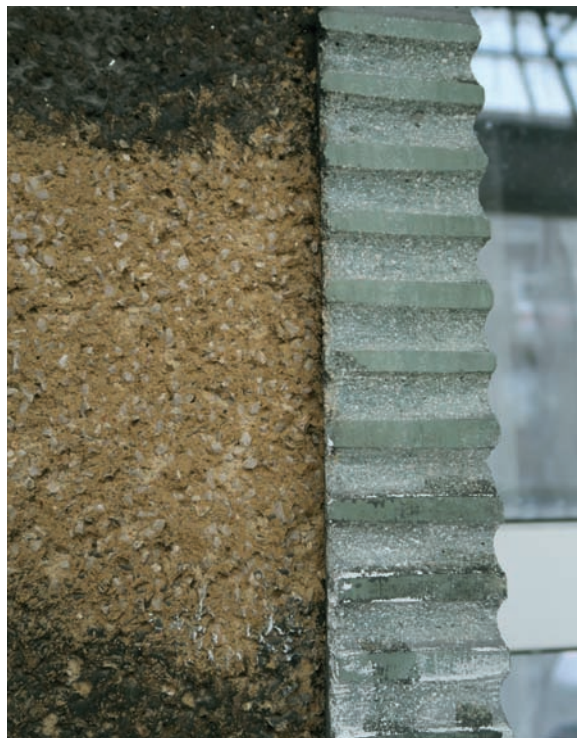
16. Fragment dekoracji z zielonego tynku na tle żółtego tynku na kamienicy przy ul. Świętojańskiej 46 w trakcie oczyszczania

16. Section of green plaster decorations against the background of yellow plaster on tenement house at 46, Świętojańska Street cleaning

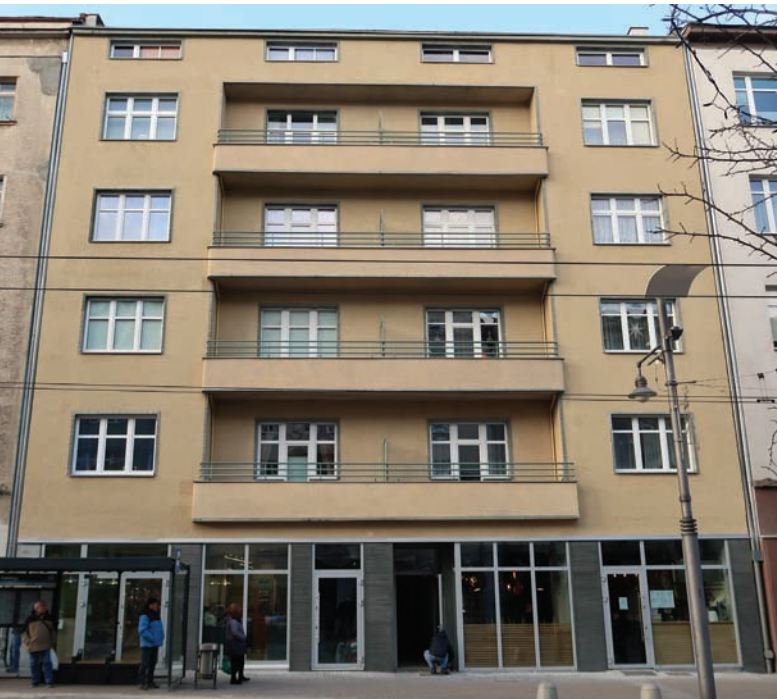
17. Kamienica przy ul. Świętojańskiej 46 po pracach restauratorskich

17. Tenement house at ul. Świętojańska 46 after restoration works

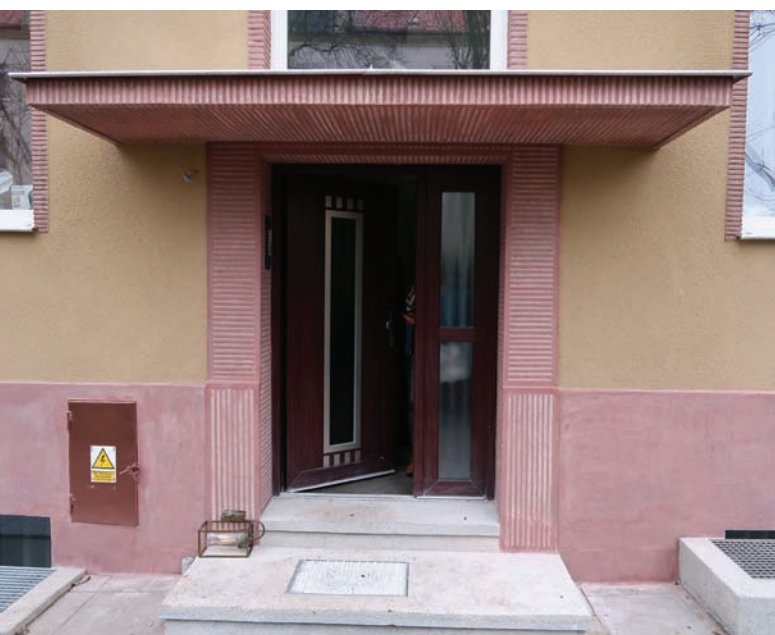
**20. Portal do budynku przy ul Krasickiego 38 po pracach restauratorskich**

*20. Portal of building at 38, Krasickiego Street after restoration works*

The third building where the original colours of the façade were also restored was a multi-family building at 38, Krasickiego Street located on Kamienna Góra. The main finish of the façade surface was yellowish beige plaster (fig. 19) with red stucco applied to the plinth, window frames and the portal of the main entrance (fig. 20). These three investments were carried out in cooperation of the owners with the Gdynia Municipality, obtaining co-funding from the local government budget for historical monuments.

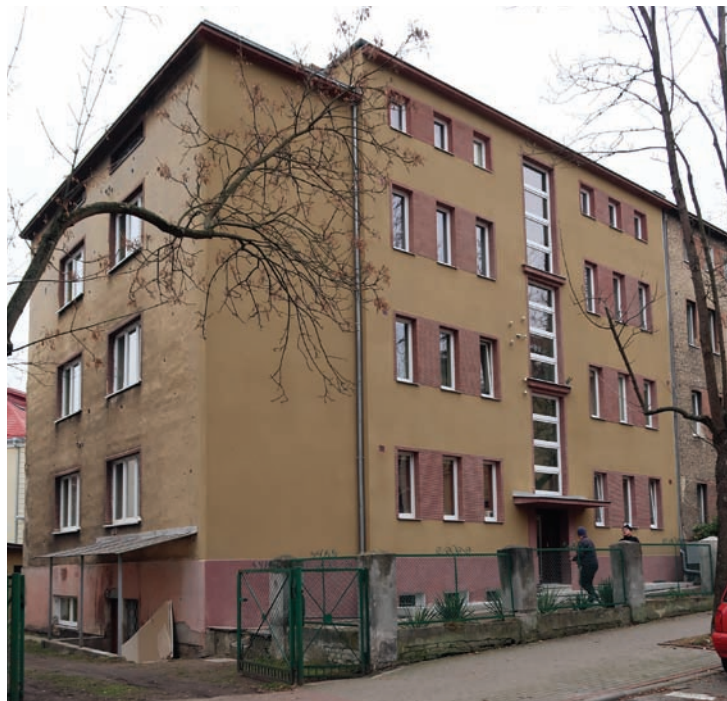
**19. Budynek przy ul Krasickiego 38 po pracach restauratorskich**

*19. Building at 38, Krasickiego Street after restoration works*

Trzecim budynkiem w którym także przywrócono oryginalne kolory elewacji był budynek wielorodzinny przy ul. Krasickiego 38 położony już na Kamiennej Górze. Zasadniczym wykończeniem powierzchni elewacji był tynk w kolorze żółto-beżowym (il. 19). Zakomponowany z nim został tynk szlachetny w kolorze czerwonym, nałożony na cokół, oprawy okien i portal głównego wejścia (il. 20). Opisane trzy inwestycje zostały przeprowadzone we współpracy właścicieli z Gminą Gdynia, uzyskując dofinansowanie z budżetu samorządu na zabytki.

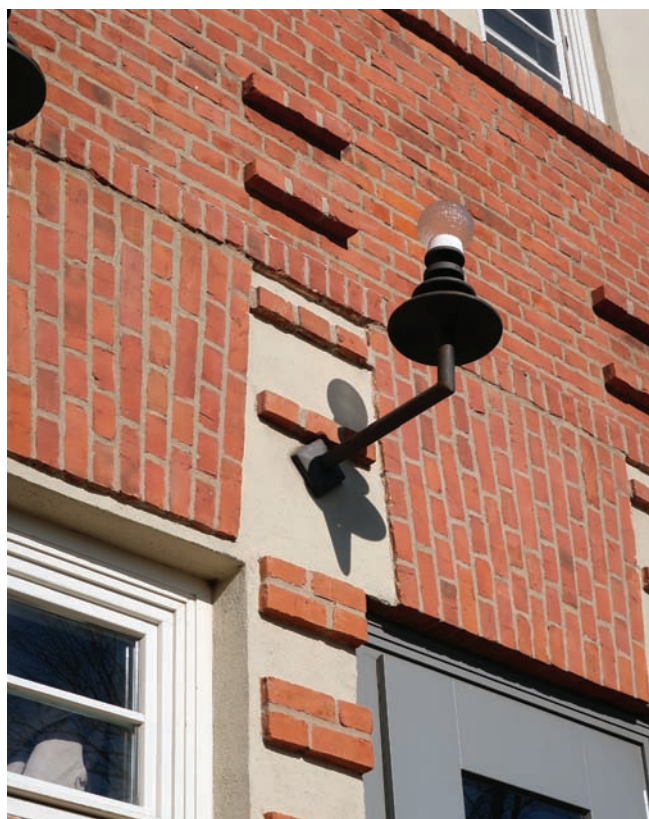
**21. Budynek administracyjny w zespole Łuszczarni Ryżu z końca lat 20. XX – fragment elewacji po odrestaurowaniu**

*21. Administration building in the Rice Mill complex from late 1920s – part of façade after restoration*

The discoveries made in one of the buildings in the port area seem to be less known and very surprising: completely unknown decorations were discovered in the administrative building of the Rice Mill complex at Nabrzeże Indyjskie (Indian Quay) (fig. 21). The bottom part of the staircase with wooden flights of stairs was painted deep dark red, which made the background for green and light gray decorations finish (fig. 22). This décor, completely hidden by later layers of paint, was restored in 2017. It is a unique example of early modernist interior decoration of an administrative interior with the use of very modest technical solutions.

Mniej znane i bardzo zaskakujące okazały się także odkrycia poczynione w jednym z budynków na terenie portu. Nieznane zupełnie dekoracje odkryto w budynku administracyjnym w zespole Łuszczarni Ryżu przy Nabrzeżu Indyjskim (il. 21). Klatka schodowa z biegami o drewnianej konstrukcji była w dolnej części pomalowana na intensywny, ciemnoczerwony kolor i na tym tle zakomponowano dekoracje w kolorze zielonym i jasnoszarym (il. 22). Wystój ten całkowicie zakryty przez późniejsze warstwy malarskie, został poddany odrestaurowaniu w 2017 r. Jest to unikatowy przykład wczesnomodernistycznej dekoracji wnętrza administracyjnego, przy użyciu jeszcze bardzo skromnych rozwiązań technicznych.

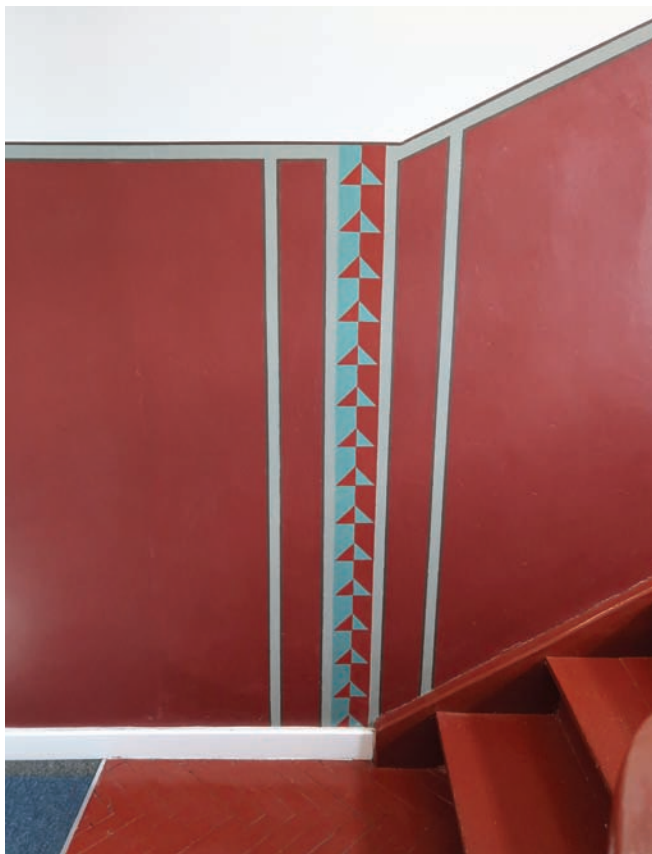
22. Dekoracja klatki schodowej w budynku administracyjnym Łuszczarni Ryżu po odrestaurowaniu

22. Decoration of staircase in the administration building of the Rice Mill after restoration

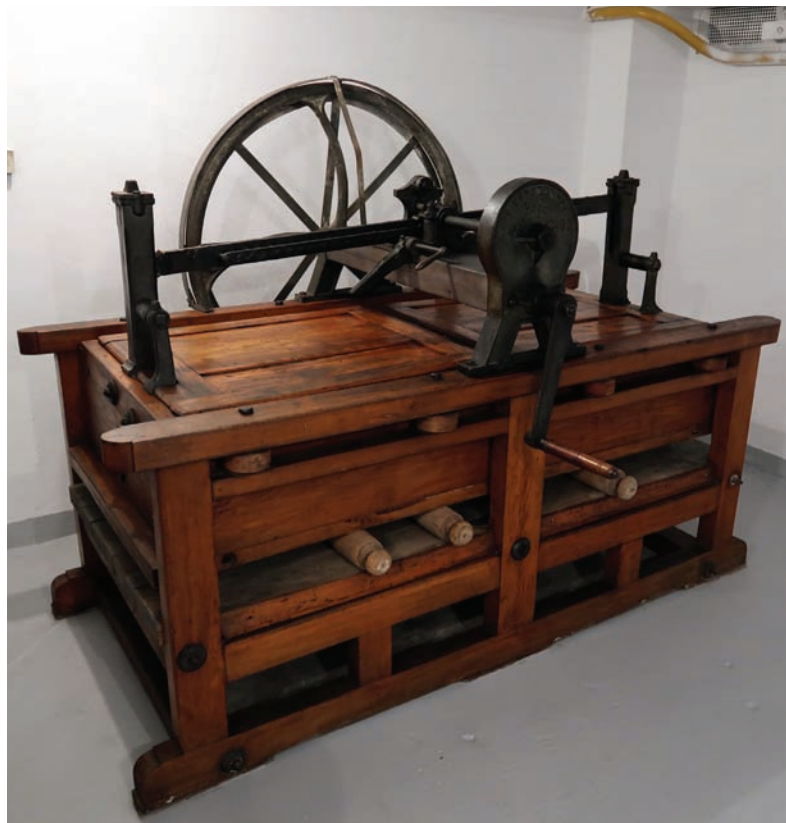
23. Magiel ręczny z lat 30. XX w. w budynku przy ul. 3 Maja 27-31, po odrestaurowaniu przez wspólnotę mieszkaniową

23. Hand operated mangle from 1930s in building at 27-31, 3 Maja Street after restoration by residents

In the same building, a historical manual linen press has been preserved, which the building community decided to restore and put into operation (fig. 23). This historic piece of equipment, well known to many older residents, always arouses great interest among younger visitors.

W tym samym budynku zachowany został historyczny magiel ręczny, który wspólnota mieszkaniowa zdecydował się odrestaurować i uruchomić (il. 23).

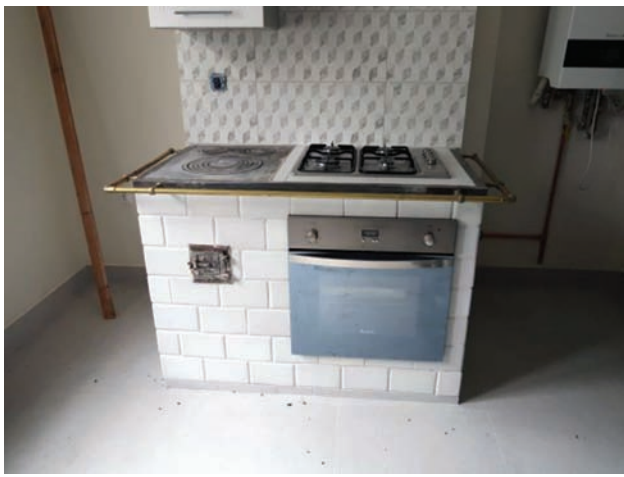
24. Kuchnia węglowa w willi z lat 30. XX w. przystosowana do współczesnych potrzeb

24. Coal kitchen in the villa from 1930s, adapted to modern needs

Examples of preservation of obsolete pieces of equipment that are no longer in use are even such troublesome furnishings as coal kitchen stoves, which were once used for cooking on fire. In one of the private buildings the owners kept and renovated a coal-fired kitchen, which became an element of the interior design. In another building, the owner made an effort to remodel the coal-fired kitchen and embed a contemporary gas cooker into it. As a result, the stove itself was kept with one part of the worktop with stove lids and modern gas burners for cooking in the other (fig. 24).

Przykłady zachowania przestarzałych i nieużywanych elementów wyposażenia wiążą się nawet z tak kłopotliwymi urządzeniami jak kuchnie węglowe, służące niegdyś do gotowania na wolnym ogniu. W jednym z prywatnych budynków właściciele zostawili i odnowili kuchnię węglową, która stała się elementem aranżacji wnętrza. W innym budynku właściciel podjął wysiłek przebudowania kuchni węglowej i wstawienia w nią współczesnej kuchenki gazowej. W efekcie pozostała sama kuchnia z częścią blatu z fajerkami, a na części umieszczono współczesne palniki gazowe do gotowania (il. 24).
