## Budynek Bauhausu w Dessau. Poprawa efektywności energetycznej z zachowaniem zasad konserwatorskich

Monika Markgraf

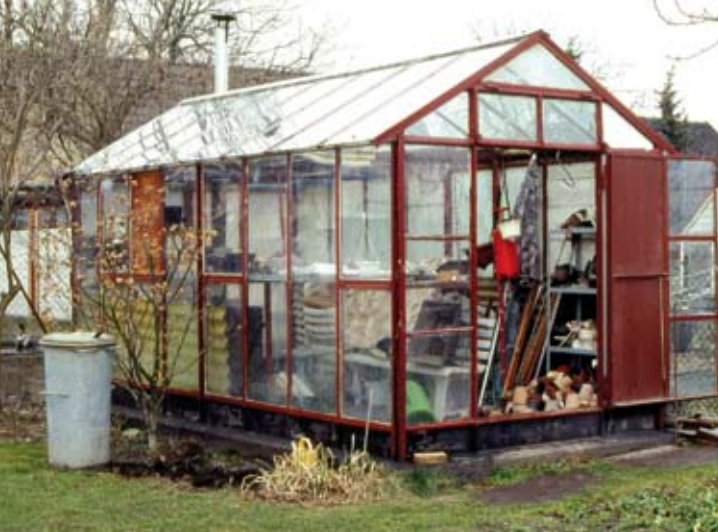
**5. Etapy przekształceń oryginalnego okna budynku Bauhausu (oprac. Roland Zschuppe, 2001, Petra Welhöner, 2004, Bauhaus Dessau Foundation)**

Przykładem takiego rozumienia, znaczenia autentycznej substancji było podejście do niedawno odkrytych oryginalnych okien z 1926 roku, które uważano wcześniej za zaginione. W roku 1976 uznano, że nie nadają się one już do naprawy, zdemontowano je więc i zainstalowano w szklarni (il. 5). Po rozbiórce szklarni i wykonaniu dokumentacji fotograficznej oraz rysunków, oryginalne okna zostały ponownie zainstalowane w budynku Bauhausu.

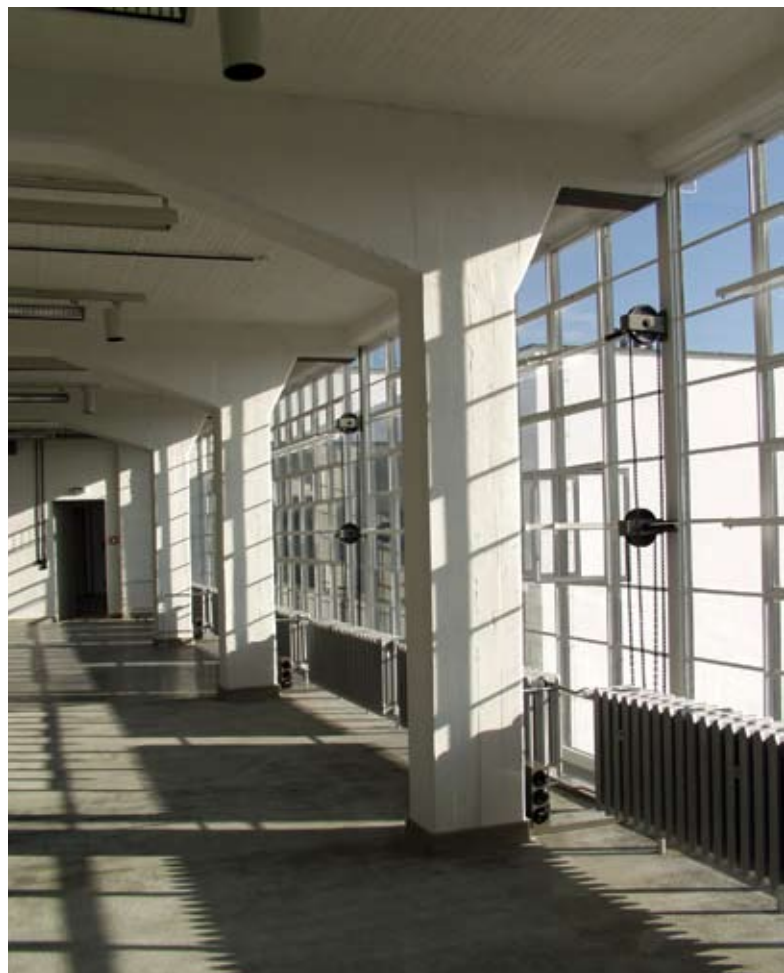
**6. Widok wnętrza skrzydła warsztatów (oprac. Jutta Stein, 2006, Bauhaus Dessau Foundation)**

Ściana kurtynowa skrzydła warsztatów (il. 6) jest częścią budynku Bauhausu zasługującą na szczególną uwagę. Jest ona całkowitą rekonstrukcją oryginału, zniszczonego podczas II wojny światowej, wzniesioną w roku 1976. Zgodnie z zasadami konserwacji zabytków, kurtynowa ściana skrzydła warsztatów spełnia wszelkie wymogi otoczenia jej pełną ochroną konserwatorską. Elewacja, która została skrupulatnie zrekonstruowana zgodnie z obowiązującymi ówczesnie standardami, stanowi, wraz z wyjątkowym przestrzennym efektem, jaki nadaje jej cienka niczym

papier szklana tafla, ważny historyczny dokument epoki. Jest ona również symbolem generalnej przemiany w postrzeganiu architektury modernistycznej jako pomnika kultury, zasługującego na traktowanie z należytą uwagą i troską o detal podczas prac renowacyjnych. Z tych powodów, zrekonstruowana elewacja wraz z jej pojedynczo szklonymi oknami, powinna zostać zachowana.

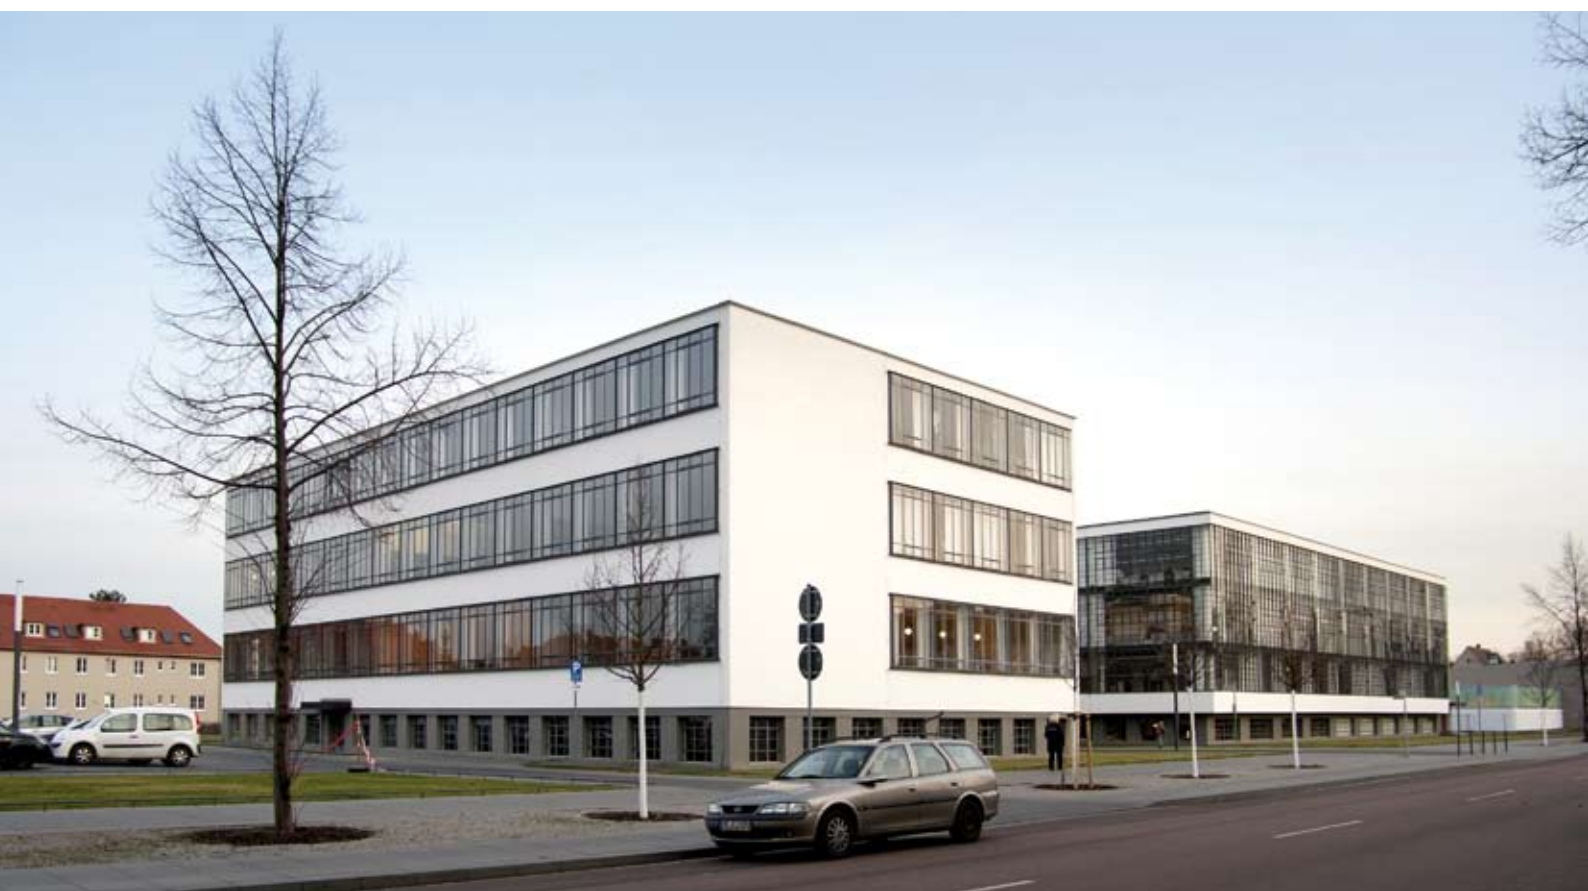
9. Północna elewacja północnego skrzydła po zamontowaniu nowych okien (oprac. Yvonne Tenschert, 2012, Bauhaus Dessau Foundation)

Szczególną uwagę zwrócono też na szklenie okien. Pierwotnie użyte walcowane szkło kryształowe nie jest już produkowane, ale dostępne szkło typu *float* w znacznym stopniu je przypomina (il. 9). Kolejną kwestią jest fakt, że nowoczesne, energooszczędne szkło składa się z dwóch lub trzech warstw oraz syste-

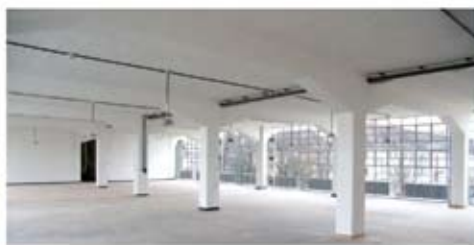
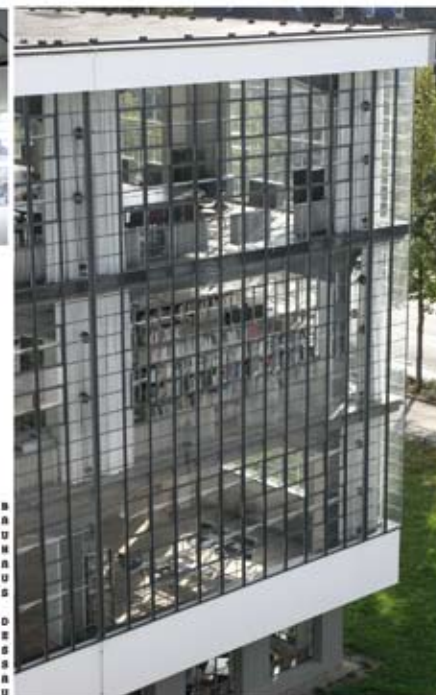
**10.** Zmiany w sposobie użytkowania budynku Bauhausu, 2012 (oprac. Martin Brück, 2006 i Yvonne Tenschert, 2012, Bauhaus Dessau Foundation)

Fundacja Bauhaus Dessau skupiła całą powierzchnię biurową w jednej części budynku. Dzięki ułokowaniu biur w pomieszczeniach skrzydła północnego, które wyposażone jest w nowe okna, nastąpiła optymalizacja zużycia energii cieplnej. Jednocześnie zmiany strukturalne i technologiczne ukierunkowano
