Nauczanie projektowania architektonicznego na potrzeby konserwacji zabytkowych budynków modernizmu. Budynek Spółdzielni Lordelo de Ouro autorstwa Álvaro Siza (Porto 1960-63) jako wzorcowy przykład analizy przypadku

Teaching architectural design for the conservation of modern built heritage. The Lordelo de Ouro Cooperative Building by Álvaro Siza (Porto 1960-63) as an exemplary case study

Vincenzo Riso
Uniwersytet Minho, Wydział Architektury
University of Minho, School of Architecture

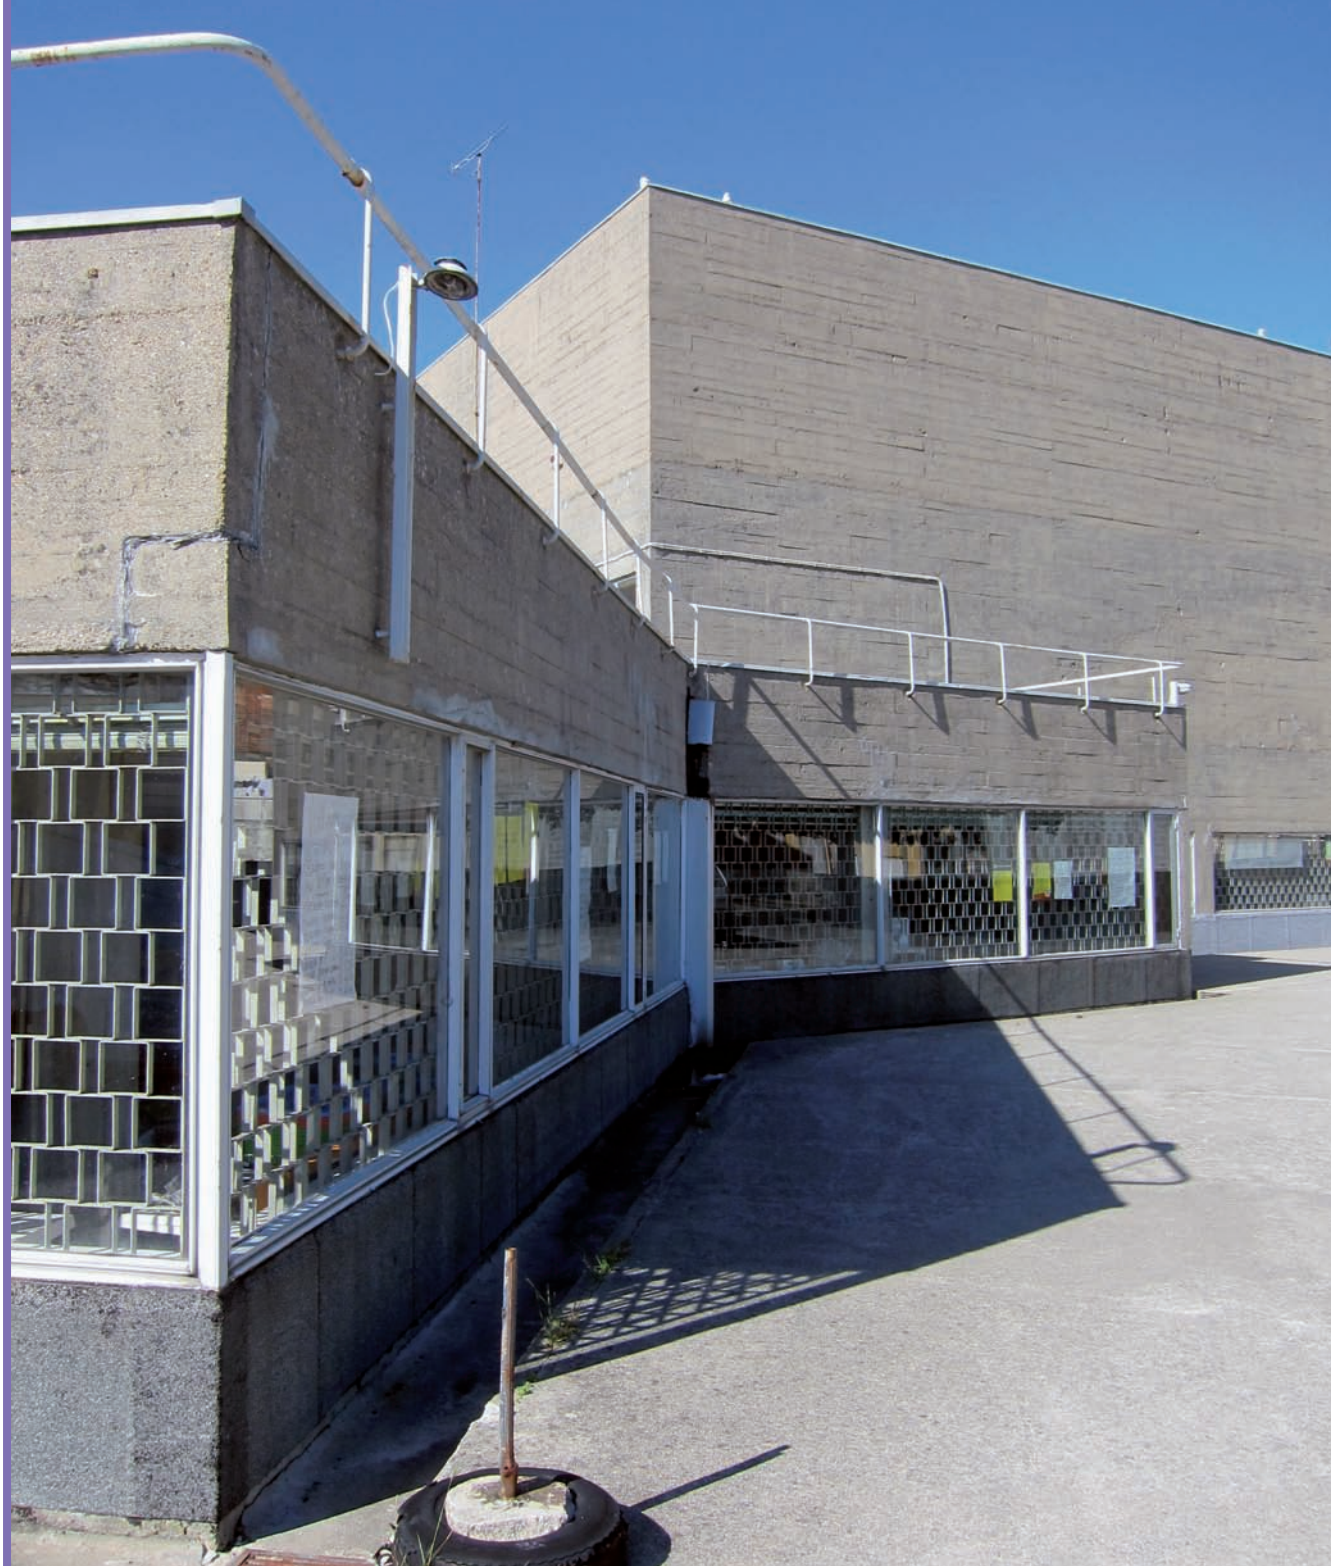
1. Álvaro Siza, Spółdzielnia Lordelo de Ouro (Porto 1960-63); skrót perspektywiczny elewacji południowej budynku w obecnym wyglądzie i stanie zachowania (fot. V. Riso)

1. Álvaro Siza, Lordelo de Ouro Cooperative (Porto 1960-63); foreshortening of the South elevation of the Building in its present features and condition (photo V. Riso)

Przedmiotowa lokalizacja, położona między długą osią miejską Avenida da Boavista, a brzegami rzeki Douro, była w owym czasie obszarem peryferyjnym z nielicznymi budynkami spekulacyjnymi. Siza zaplanował tu dwie potężne bryły betonowe z otworami na zewnątrz zgromadzonymi tuż przy poziomie parteru na elewacjach południowych (il. 1).

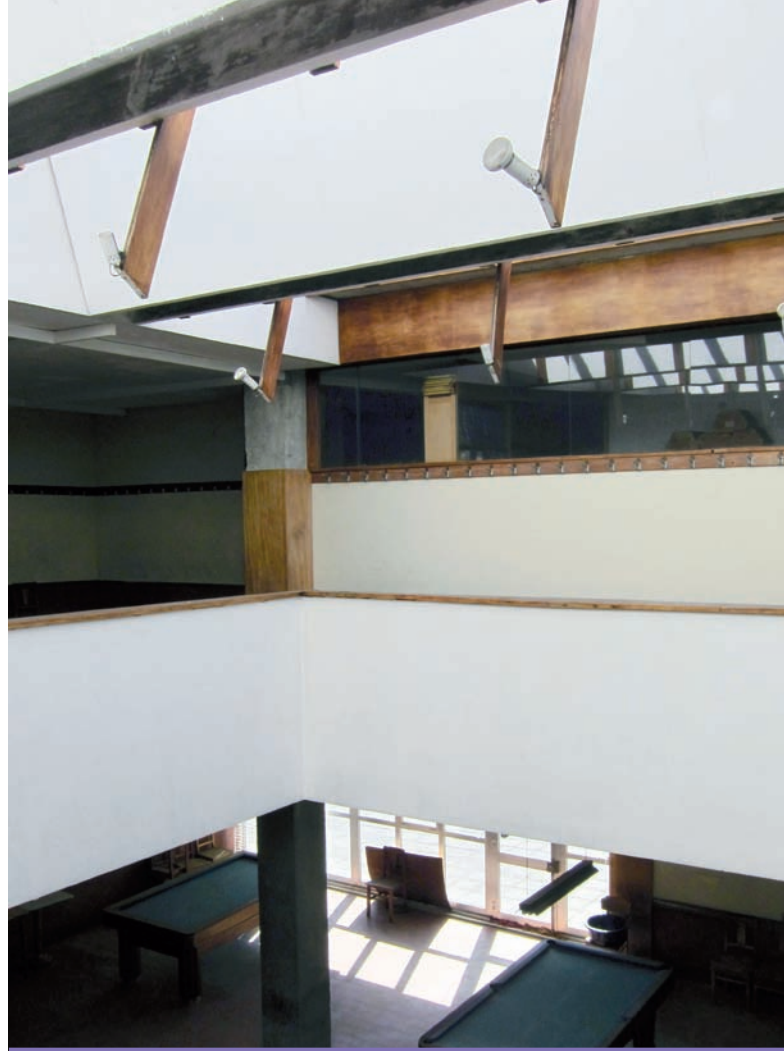
2. Álvaro Siza, Spółdzielnia Lordelo de Ouro (Porto 1960-63); (pierwotnie 3-piętrowe) wysokie atrium oświetlane przez okna dachowe w wyższym bloku kubaturowym po odcięciu na poziomie pierwszego piętra (fot. V. Riso)

2. Álvaro Siza, Lordelo de Ouro Cooperative (Porto 1960-63); the (originally three-storey) high sky-lit atrium in the taller cubic block after it was sealed off at first floor level. (photo V. Riso)

W każdym razie, powracając do naszej narracji, Spółdzielnia oskarżyła architekta o brak elastyczności i zwolniła go, a następnie wykonała inne poważne przebudowy, np. dotyczące 3-piętrowej przestrzeni w obrębie bryły wieży, która została odcięta na poziomie pierwszego piętra, a także zamknięcia niewielkiego otwartego podwórza w rozległej strefie dystrybucji żywności.
