## PROJEKT BUDOWLANY

### REMONTU (REWALORYZACJI) ELEWACJI BUDYNKU GŁÓWNEGO ZESPOŁU SZKÓŁ MECHANICZNYCH IM.INZ. TADEUSZA WENDY W GDYNI, UL. MORSKA 79

| <b>OBIEKT:</b> | Elewacje budynku szkolnego |

Listopad 2012

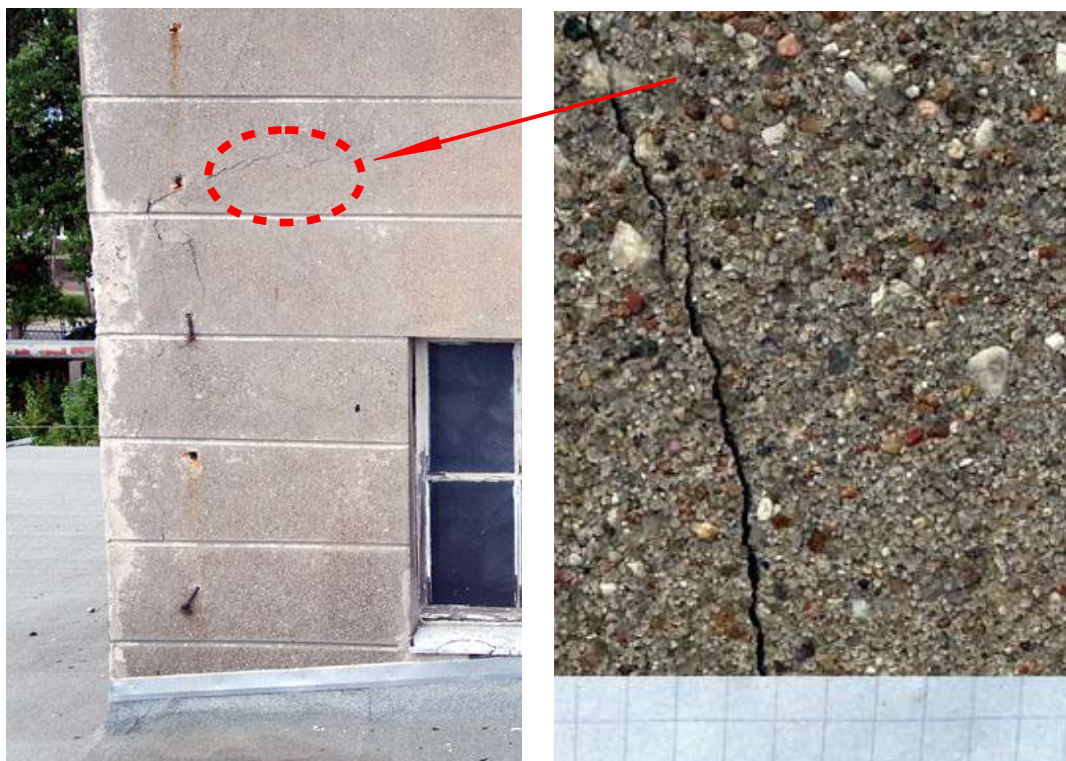
Ilustracja 3, 4 tynk elewacyjny belwederku; na zdjęciu widoczna struktura powierzchni tynku

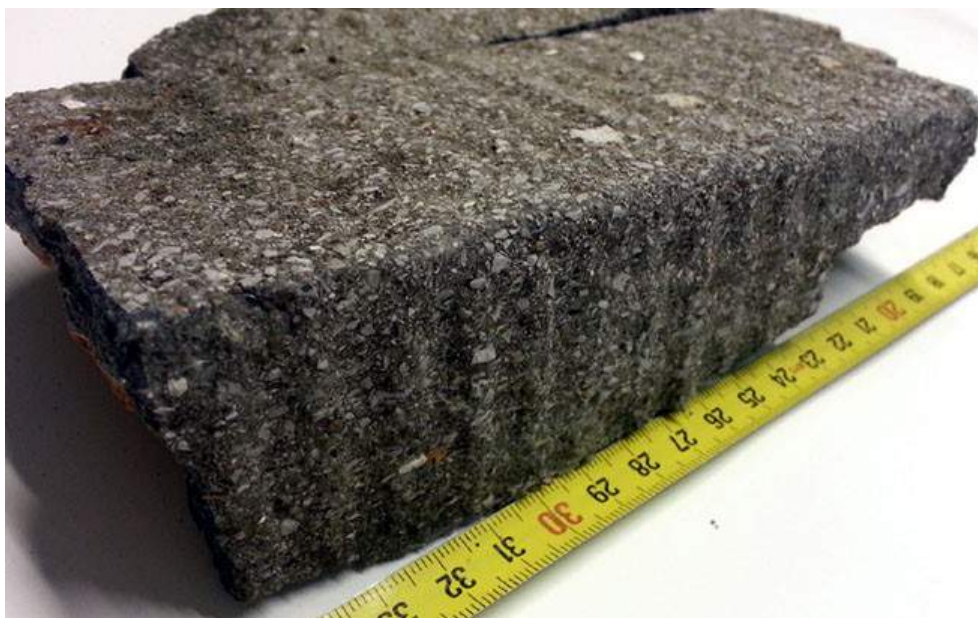
Ilustracja 8 Fragment cokołu z ryzalitu tylnego, elewacja północno-zachodnia; widoczna charakterystyczna struktura powierzchni (lastrykowa)

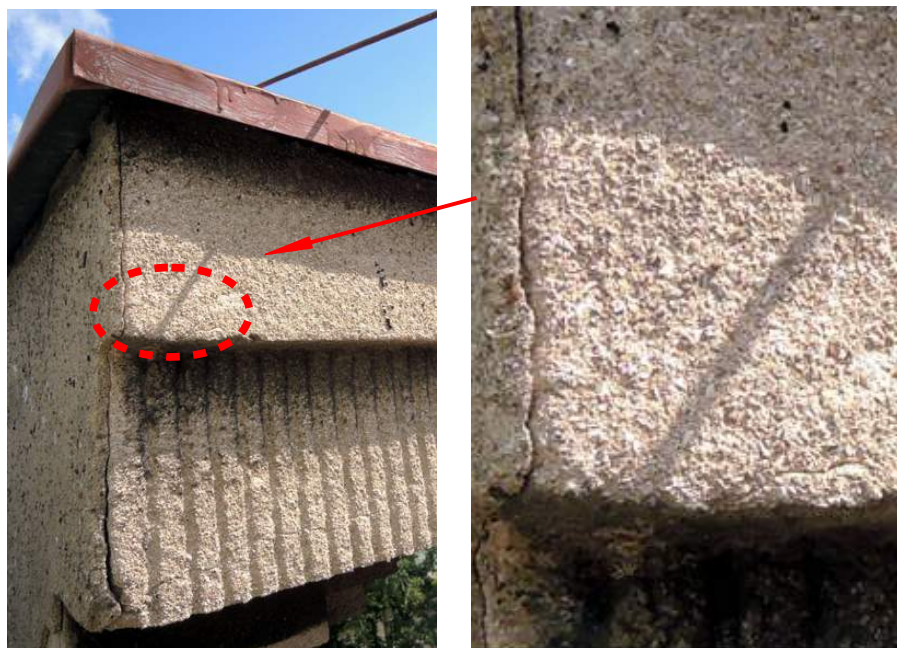
Ilustracja 12 Gzyms koronujący, elewacja pd-wsch

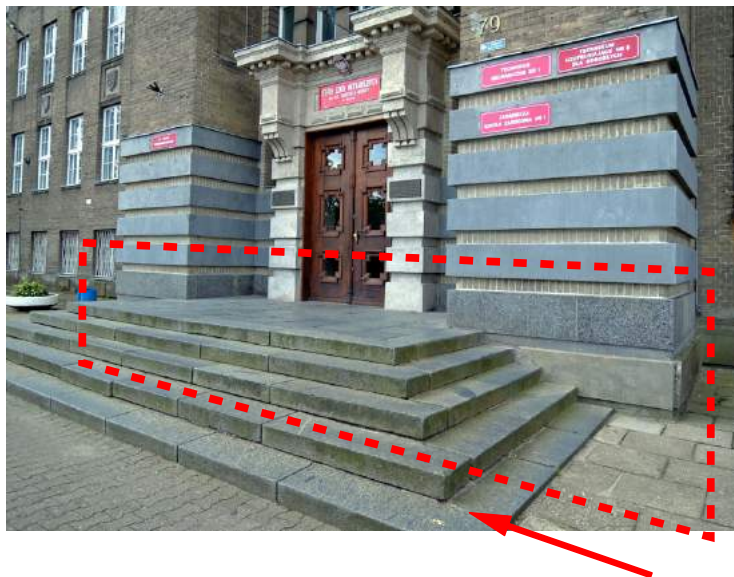
Okładzina z tego samego kamienia naturalnego występuje również w strefie ryzalitu frontowego mieszczącego portal wejściowy do budynku - pierwszy pas boniowania (pas na poziomie wejścia do budynku), okalającego ryzalit frontowy (Ilustracja 13).

Ilustracja 13 Elementy z kamienia naturalnego (ciemny granit)

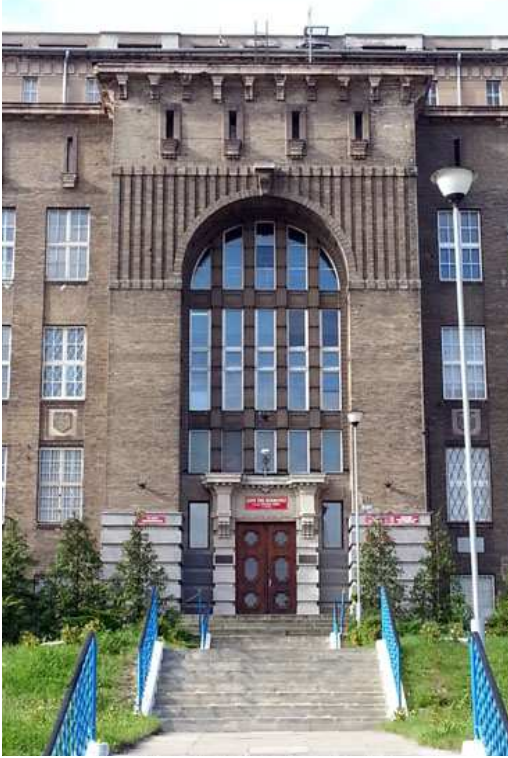
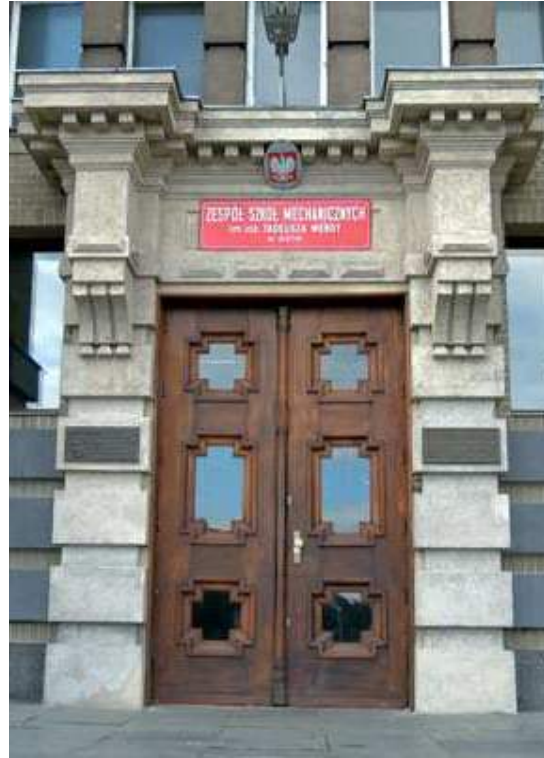
Lico oraz boczne ściany bryły ryzalitu zaakcentowane, jak cała elewacja frontowa, fakturowaniem ceglany; lico ryzalitu w obrębie łuku (czwarta kondygnacja) dekorowane mocną fakturą o ekspresjonistycznej formie wyrazu: gęsto rozstawione pionowe podziały uzyskane poprzez wgłębienie rzędów cegieł elewacyjnych (imitacja pilastrów); powyżej, w płaszczyźnie piątej kondygnacji, symetrycznie rozstawione cztery okna szczelinowe (formą nawiązujące do otworów strzelniczych), okna ujęte w proste opaski, gzymsy podokienne bogato rozczłonkowane w formie konsolek. Część dolna ryzalitu podkreślona poprzez masywne boniowanie (6-7 pasów, pierwszy pas w poziomie drzwi wejściowych z płyt granitowych, pozostałe formowane w zaprawie) (Foto 17, 18).

Foto 17, 18 Ryzalit frontowy; widoczny charakterystyczny, geometryczny detal architektoniczny, odrestaurowane drzwi główne wraz z masywnym portalem (fot. po prawej)

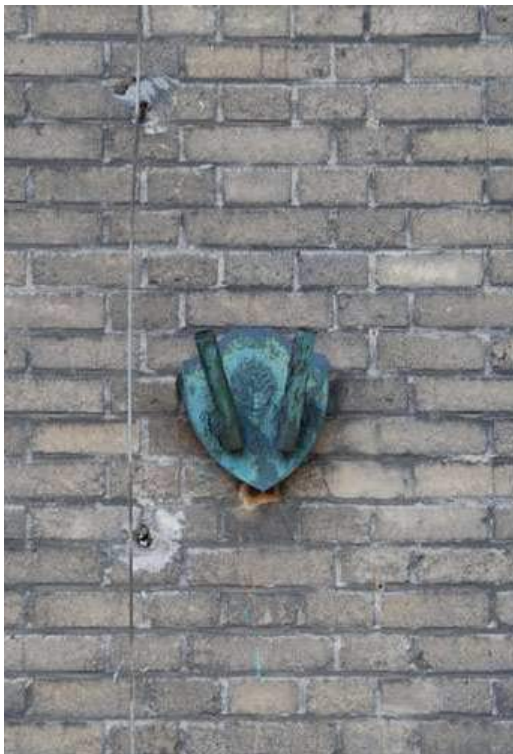
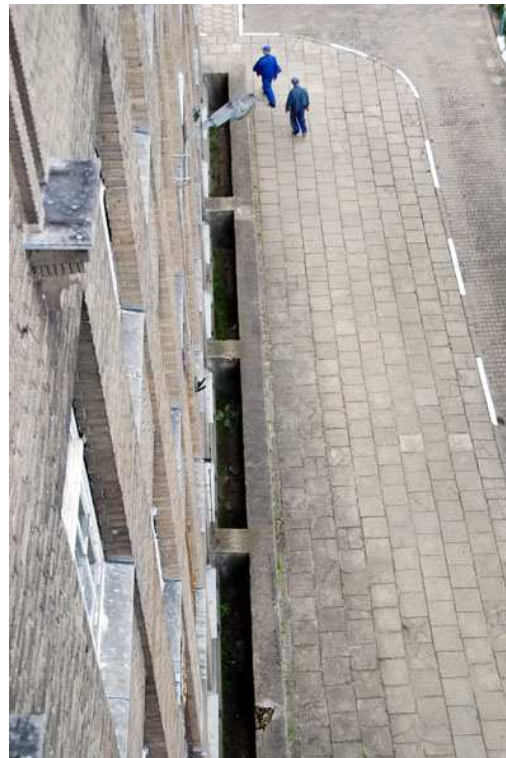
Foto 19, 20 Po lewej pochwył na horągwie; po lewej widoczny z góry dobudowany do elewacji frontowej mur betonowy o niezidentyfikowanej funkcji

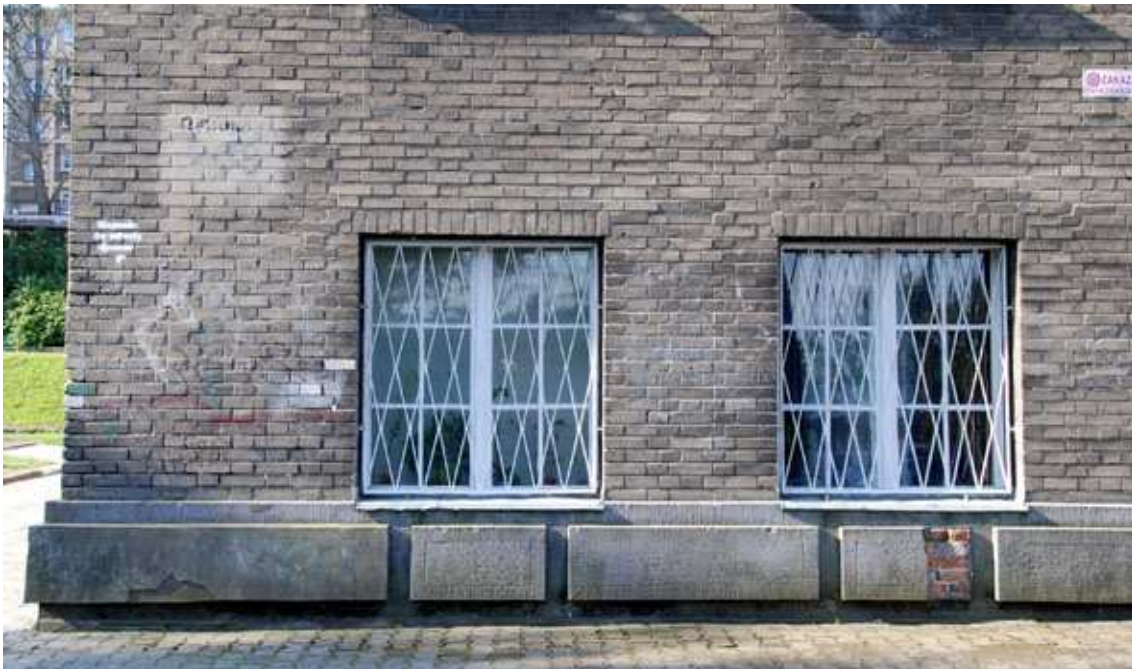
Budynek w całości objęty pasem cokołowym dekorowanym poziomymi, prostokątnymi płycinami; płyciny w dwóch wielkościach zakomponowane naprzemiennie (dłuższa płycina – krótsza płycina) wyrabiane w tynku; front płycin na krawędziach oraz tło cokołu ozdobione ryflowaniem; wysokość cokołu około 72-75 cm; zaprawa cokołowa najprawdopodobniej barwiona w masie, kolor ciemno-szary (Foto 31).

Foto 31 Detal architektoniczny; kompozycja cokołu (elewacja frontowa, północno-wschodnia)

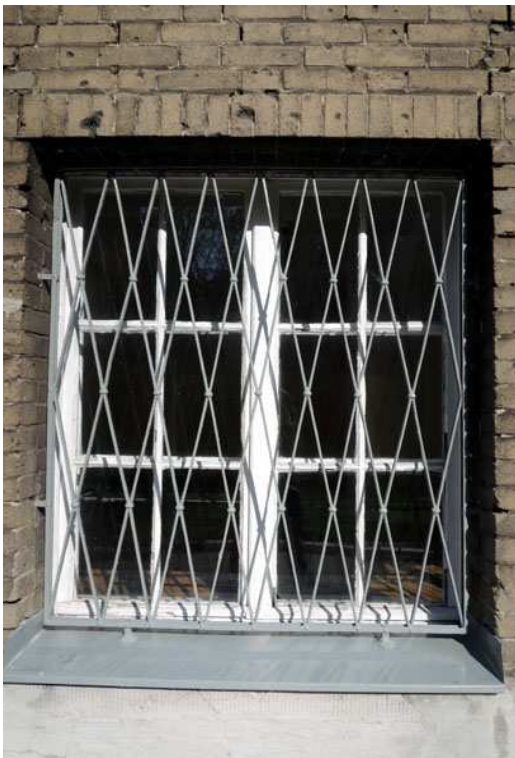
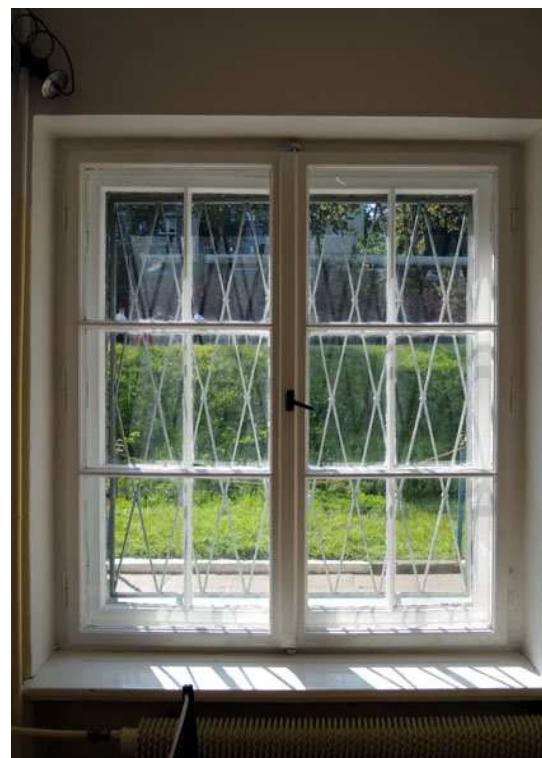
Foto 36, 37 Detal architektoniczny; parter; okna powtarzalne w konstrukcji skrzynkowej (elewacja południowo-zachodnia)

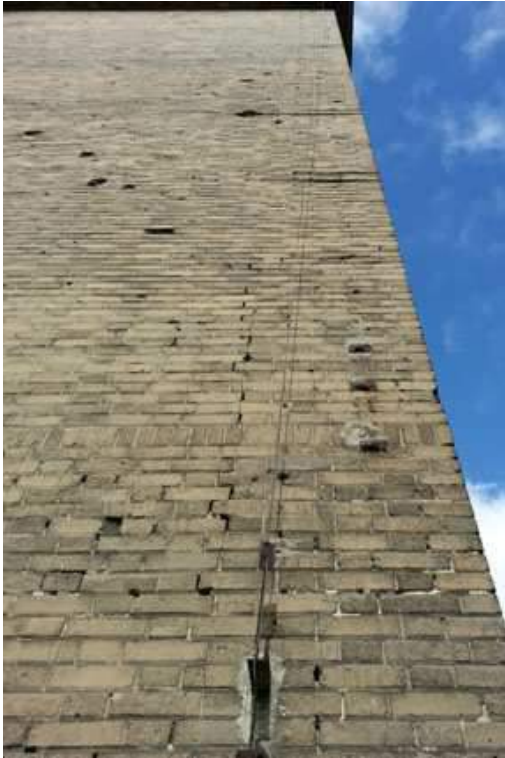
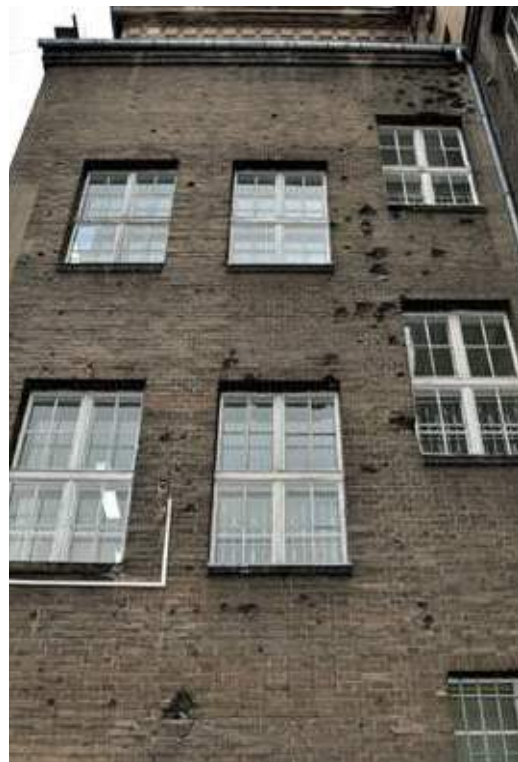
Foto 38, 39 Stan zachowania; rysy, zabrudzenia, ubytki na elewacjach

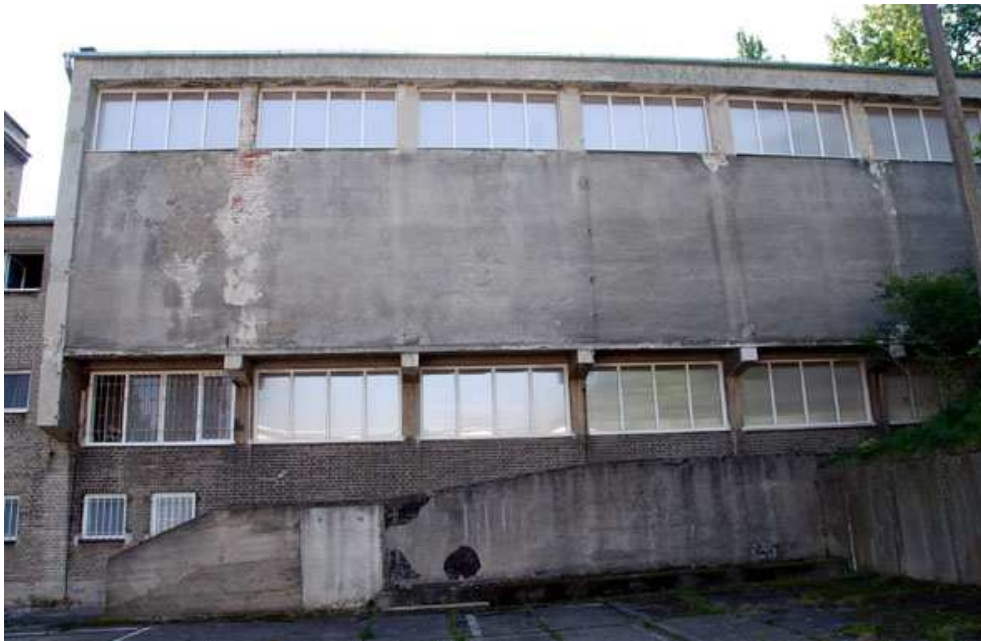
Foto 54 Stan zachowania; budynek szkolnej hali sportowej, elewacja północno-zachodnia, widoczne zniszczenia elewacji, na pierwszym planie betonowy mur oporowy

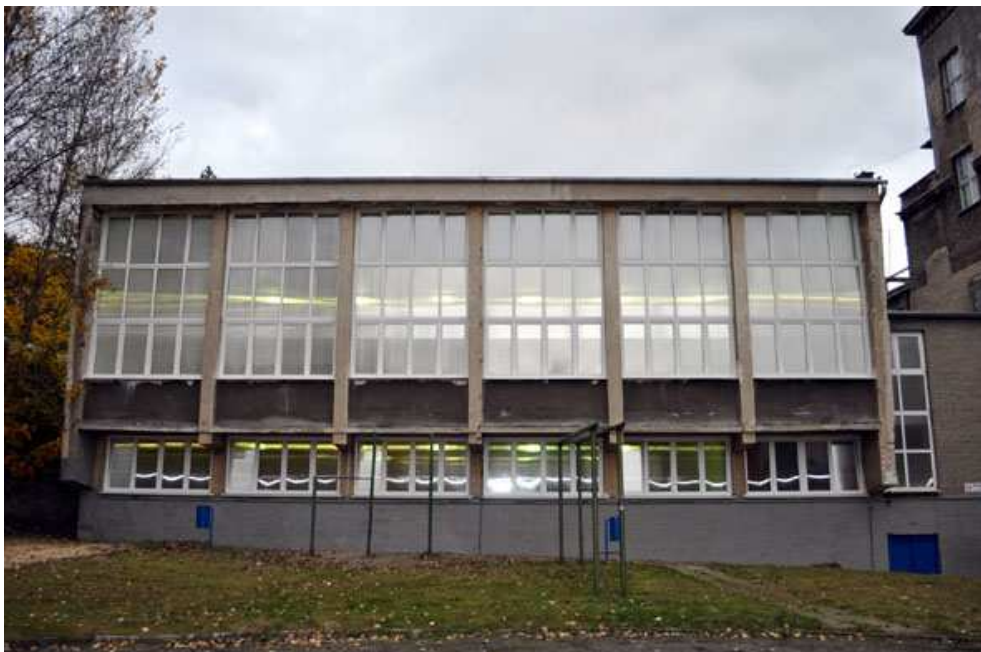
Foto 55 Stan zachowania; budynek szkolnej hali sportowej, elewacja południowo-wschodnia

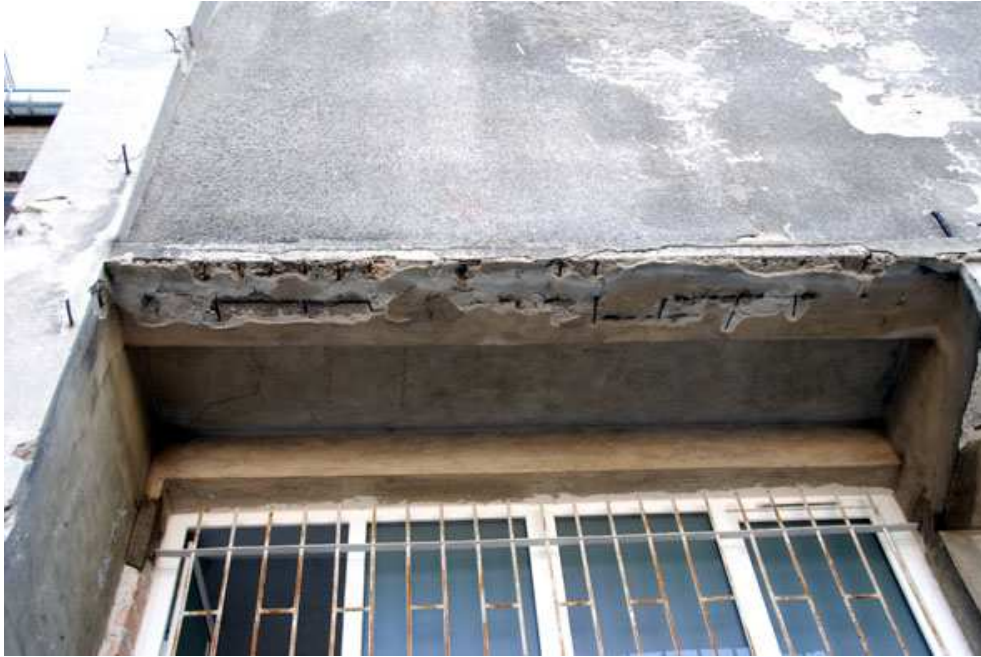
Foto 56 Stan zachowania; budynek szkolnej hali sportowej, elewacja północno-zachodnia, widoczne odkryte zbrojenia

- Miejsca spękań z widocznymi śladami korozji zbrojeń skuć, usunąć skorodowane zbrojenia; w przypadku widocznych skorodowanych zbrojeń a niemożliwych do usunięcia, oczyścić z rdzy i zabezpieczyć farbami antykorozyjnymi.

- Oczyszczone widoczne zbrojenia zagruntować powłokami antykorozyjnymi, np. firmy Remmers Viscacid PCC Grund, Inducet-Biso/2 firmy Schomburg albo produktami innej firmy o jednakowych właściwościach ochrony antykorozyjnej.
- Oczyszczone warstwy spodnie tynku oryginalnego zagruntować preparatem wzmacniającym podłoże. Zabieg ten ma na celu również wyrównanie chłonności oraz przyczepności warstwy wierzchniej z kolejnymi warstwami zapraw.

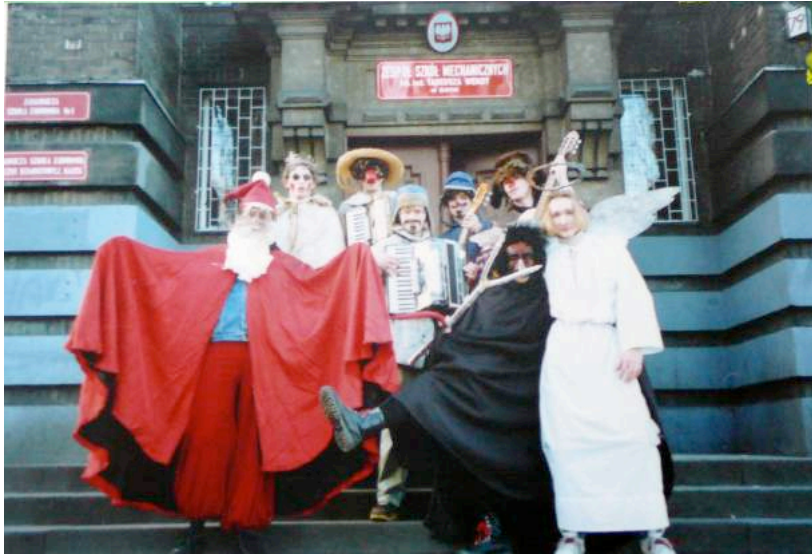
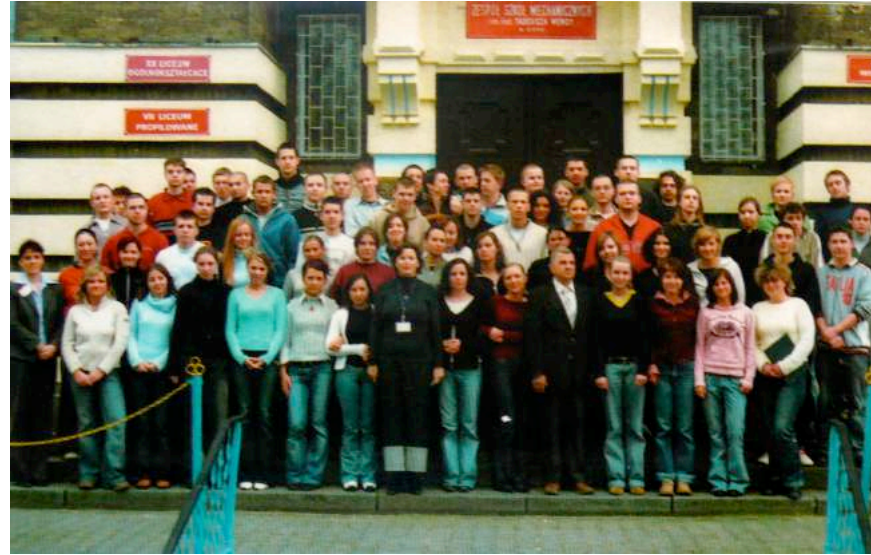
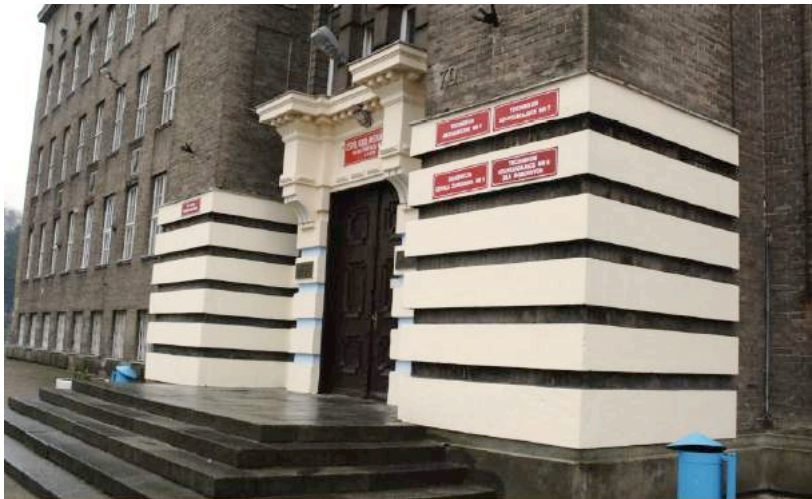
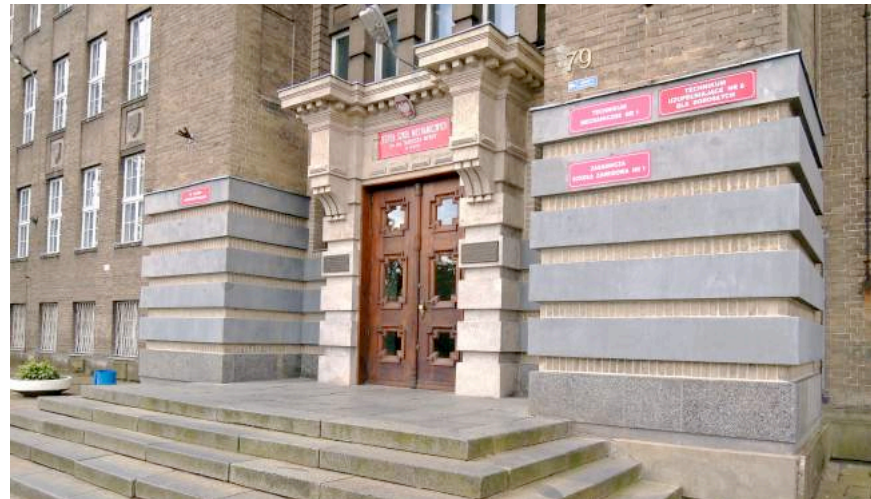
27. Portal wejściowy budynku Zespołu Szkół Mechanicznych, fotografie dokumentujące wcześniejszą ingerencję w wygląd portalu; (a.) przemalowanie w kolorze niebieskim stalowym, czas wykonania nieznany, (b., c.) przemalowanie w kolorze żółtym jasnym, czas wykonania nieznany, (d.) po oczyszczeniu z wtórnych powłok malarskich i inne (Program prac konserwatorskich, I. Huk-Malinowska, 1998 r.), stan na 2012 r.
