Problematyka konserwatorska elewacji gdyńskich kamienic modernistycznych

Izabela Huk-Malinowska
Anna Kriegseisen

Komunikat sygnalizuje problematykę, z jaką autorki zetknęły się podczas badań i prac konserwatorskich prowadzonych w ciągu ostatnich kilku lat przy elewacjach modernistycznych kamienic w Gdyni.

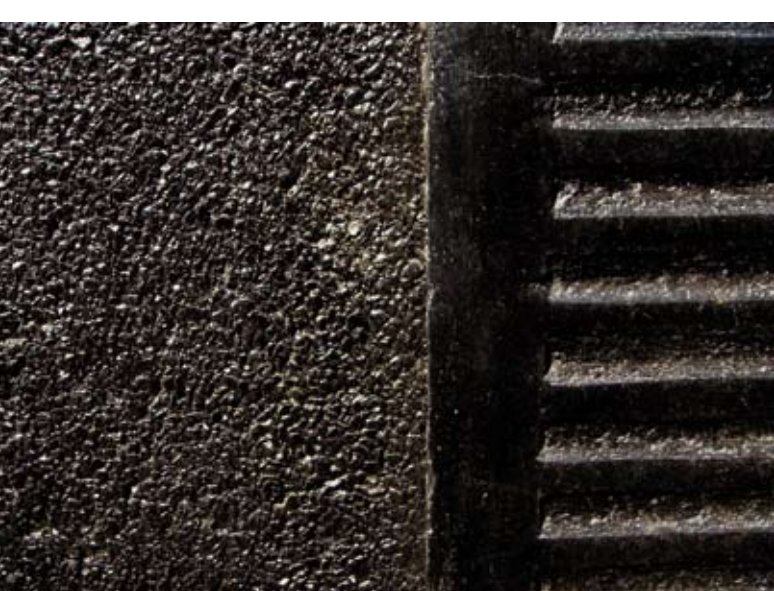
2. Fragment fasady kamienicy Hundsdorffów, strefa cokołowa: tło przyziemia i fragment obramowania portalu. Fot. A. Kriegseisen

stawiono z drobnoziarnistym, szlifowanym i gładkim w portalach. Okładziny obu portali tworzą zestawione pod różnym kątem, żłobkowane płaszczyzny. Dzięki zastosowaniu materiału o tej samej barwie, ale innej fakturze, przyziemie tworzy jednolitą całość, w której wejścia są jednak wyraźnie zaakcentowane. Efekt podkreślono wykładając posadzki przed wejściami jeszcze innym rodzajem lastryka: tym razem gładkiego, szlifowanego o gruboziarnistej strukturze (kamyki szare i białe) z regularnymi wtrętami dużych czarnych kawałków bazaltu.

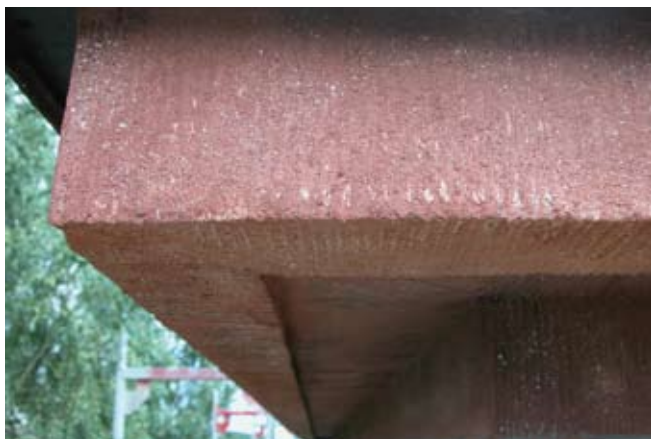
4. Gzyms fasady willi przy ul. Inżynierskiej 111, (arch. N. Obrycki, 1936-1937): przykład barwionego w masie „sztucznego kamienia” z domieszką białego, marmurowego tłucznia. Fot. I. Huk-Malinowska

Płukane, fakturowe zaprawy z błyszczącymi dodatkami, barwione w masie, stosowano do wykonania elementów dekoracyjnych na elewacji, np. opasek okiennych, czy gzymśów. Przykładem takiego rozwiązania jest detal willi przy ulicy Inżynierskiej 111 (1936-1937, arch. N. Obrycki). Wykonane z barwionego na bordowo i płukanego lastryka gzymśy i obramowanie witrynowego okna, mienia się białymi kamykami (tłuczeń marmurowy) i blaszkami miki.

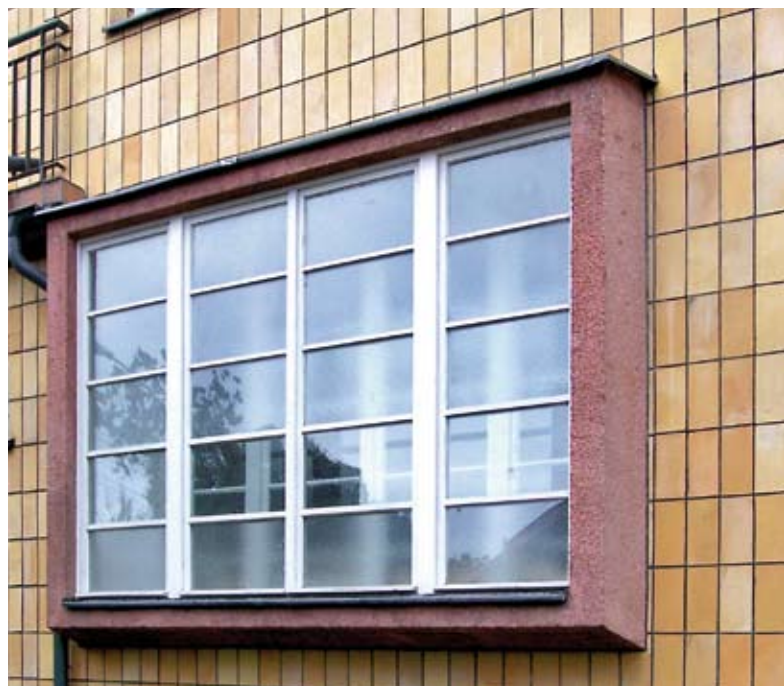
5. Fragment elewacji bocznej willi przy ul. Inżynierskiej 111. Na końcowy efekt współgrających rytmicznych podziałów elewacji i okna składają się starannie dobrane materiały: układ płytek podkreślają barwione na czarno spoiny, witrynowe okno ujęte zostało w masywną ramę z fakturowego, czerwonego lastryka z miką, balkon ogranicza balustrada z rurek w kolorze spoin. Fot. A. Kriegseisen
