Beton, stal i szkło

Adaptacja architektury przemysłowej w Wielkiej Brytanii

Mark Watson
Glasgow, Wielka Brytania

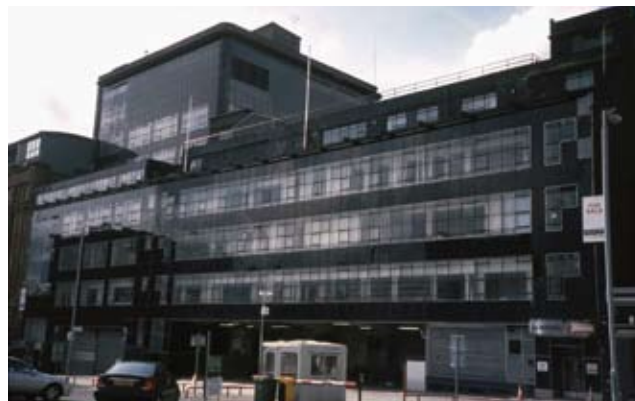
1. *Herald Building, Glasgow, wg projektu E. Owena Williamsa, 1938, przed modernizacją w 1996*

gotowania i druku gazet w budynku, a opuszczony obiekt był wykorzystywany przez telewizję jako plan zdjęciowy. W 2000 r. rada miasta opracowała wraz z *Historic Scotland* wytyczne do planowanego zakresu zmian. W 2001 r. deweloper przedstawił koncepcję adaptacji budynku na cele mieszkalne, w ramach której zachowano by istniejące ściany kurtynowe. Rada obawiała się, że może to spowodować powstanie mieszkań niezbyt wygodnych dla mieszkańców, więc wspólnie z *Historic Scotland* sugerowały modernizację ścian zewnętrznych. W rezultacie nastąpiło więc coś przeciwnego formalnej „fasadowości” – szkieletowa konstrukcja otrzymała teraz nową powłokę zewnętrzną (fot. 1 i 2: widok przed i po adaptacji).

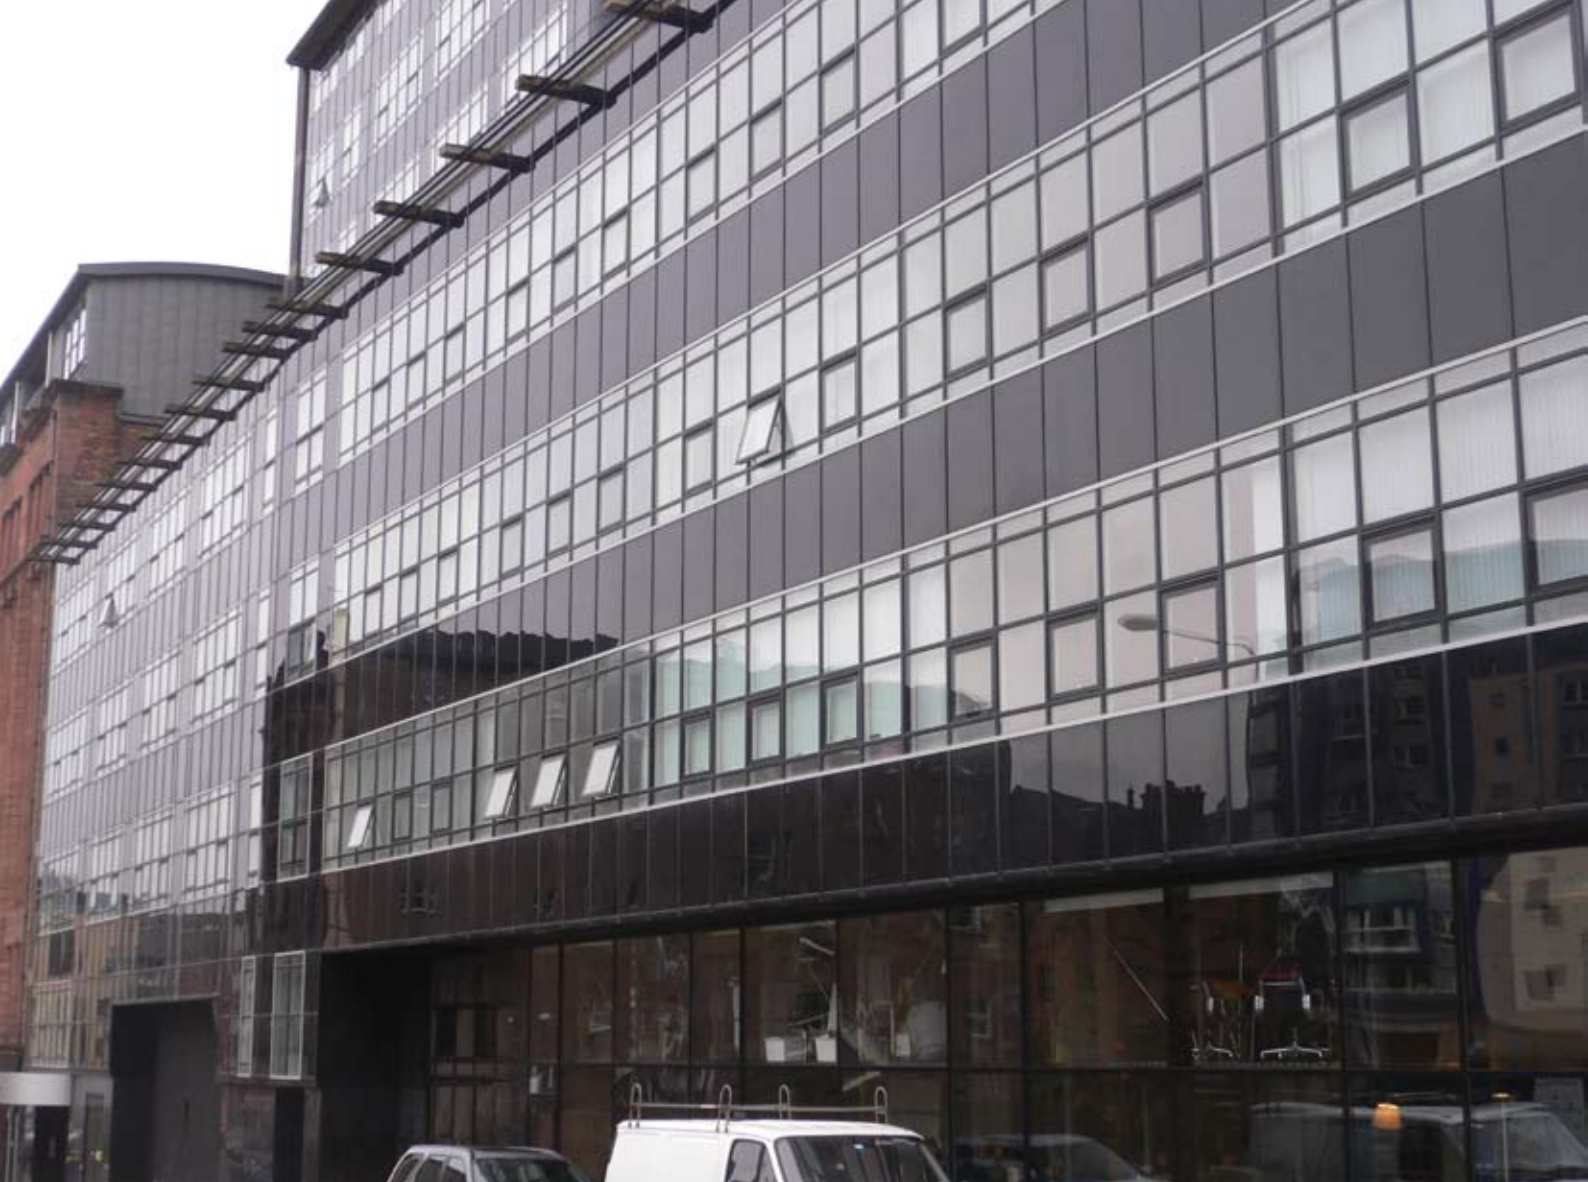
2. Herald Building, Glasgow, po adaptacji na mieszkania w 2006. (Fot. autor).

Na dachu, jakiś czas po ukończeniu budynku, wykonano brzydką dobudówkę, z którą przy okazji modernizacji trzeba było coś zrobić. Zachowując jej pozycję względem lica budynku i stosując tę samą elewację, uzyskano trzy dodatkowe kondygnacje mieszkalne. Szyby świetlne sięgają teraz głębiej, do mieszkań w części budynku z 1938 r. Kwadratowa wieżyczka na części dobudowanej w 1955 r. pełniła funkcję

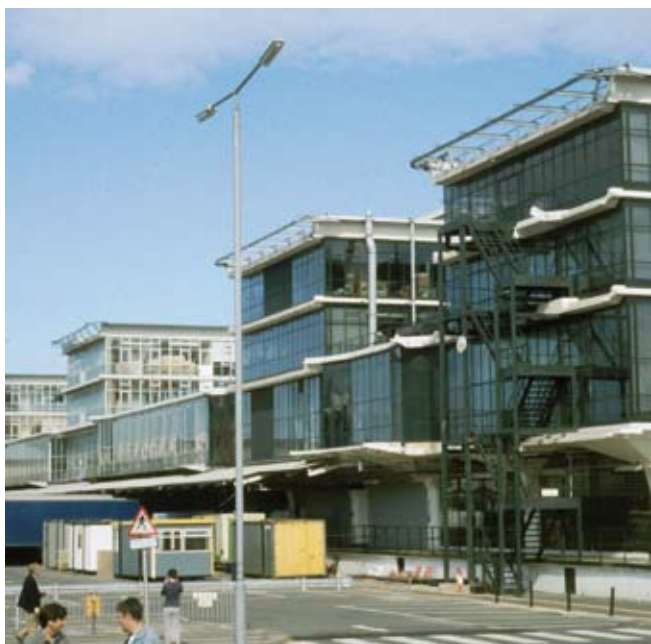
3. Fabryka Boots D10, Nottingham, Anglia, wg projektu Owena Williama, 1933, za modernizowaną fasadą widać fragmenty jeszcze nie poddane modernizacji, 1996. (Fot. autor)

Owen Williams zaprojektował także niezwykle budynek fabryczny dla firmy farmaceutycznej Boots w Nottingham. Należący do firmy zakład form mokrych D10 zajmuje taką powierzchnię, że tylko jego część leży w granicach samego miasta. W kwestii pozwolenia na dokonanie zmian trzeba było dokonywać uzgodnień z dwoma samorządami i z *English Heritage*. Fabrykę otwarto w 1933 roku i po 60 latach częściowo zatraciła swój pierwotny styl. Jasnokolorowe okna przysłonięto żaluzjami chroniącymi przed nadmiernym nagrzewaniem się pomieszczeń. W jednym ze skrzydeł potrzebne były nowe laboratoria do kontroli jakości, które musiały być odizolowane od wpływów atmosferycznych i zmian powietrza. Dlatego zainstalowano ekran zasłaniający jedno skrzydło budynku, nadający mu bardziej opływowy, modernistyczny charakter. Wewnątrz budynku, stropy grzybkowe rozmieszczone są wokół

wysokich na 4 kondygnacje szybów świetlnych. Światło wpada przez szklaną płytę osadzoną w betonowym „plastrze miodu”. Zdaniem przedstawicieli firmy, „D10 nie jest skansenem. Ten wspaniały budynek ma kluczowe znaczenie dla działalności produkcyjnej firmy”⁴ (fot. 3 i 4).

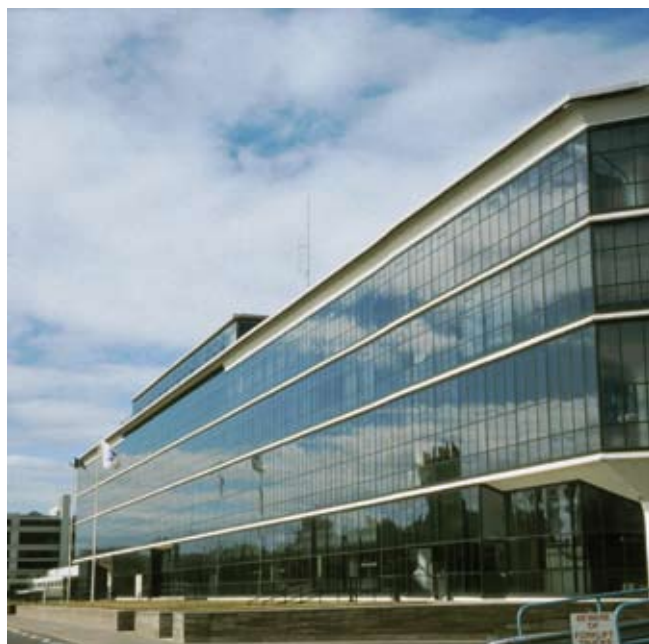
4. Fabryka Boots D10, Nottingham, Anglia, nowa elewacja 1996. (Fot. autor)

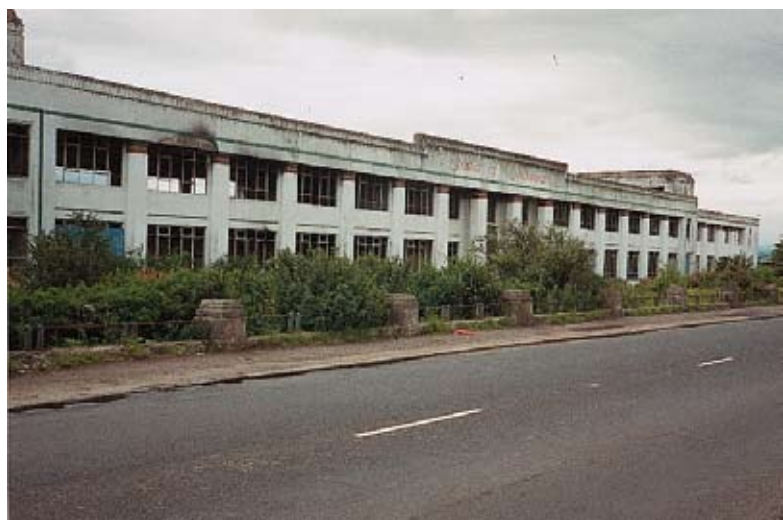
5. *Fabryka opon India of Inchinnan wg projektu Wallisa, Gilberta i S-ki z 1929, wygląd w 1992.* (Fot. autor)

Ale czy da się unowocześnić i zachować metalowe okna w modernistycznym budynku w taki sposób, by odpowiadały potrzebom współczesnego biznesu i technologii? Odpowiedź brzmi tak, a zrobiono to na potrzeby firmy „Graham Technology” – producentów oprogramowania. Fabrykę opon *India of Inchinnan* w miejscowości Inchinnan, hr. Renfrewshire w Szkocji (położonej blisko lotniska w Glasgow), zbudowaną w 1929 roku przez Thomasa Wallisa (znanego z zakładów *Firestone* oraz *Hoover* w Londynie)⁵, zamknięto w 1982 roku, po czym padła ofiarą

wandali. Dobudówka autorstwa Gordona Gibba z 2002 r., do której wchodzi się bezpośrednio ze starego budynku, przypomina spód sterowców, które wytwarzano tu jeszcze przed powstaniem fabryki opon. Wymogiem ze strony klienta była równa temperatura w całym pomieszczeniu, dlatego każda kwatera okna zrobiona jest z szyb zespolonych. Dzięki temu zachowana została oryginalna konstrukcja metalowych okien, a wrażenie ich grubości neutralizowane jest dzięki odpowiedniej kolorystyce⁶ (fot. 5 i 6).

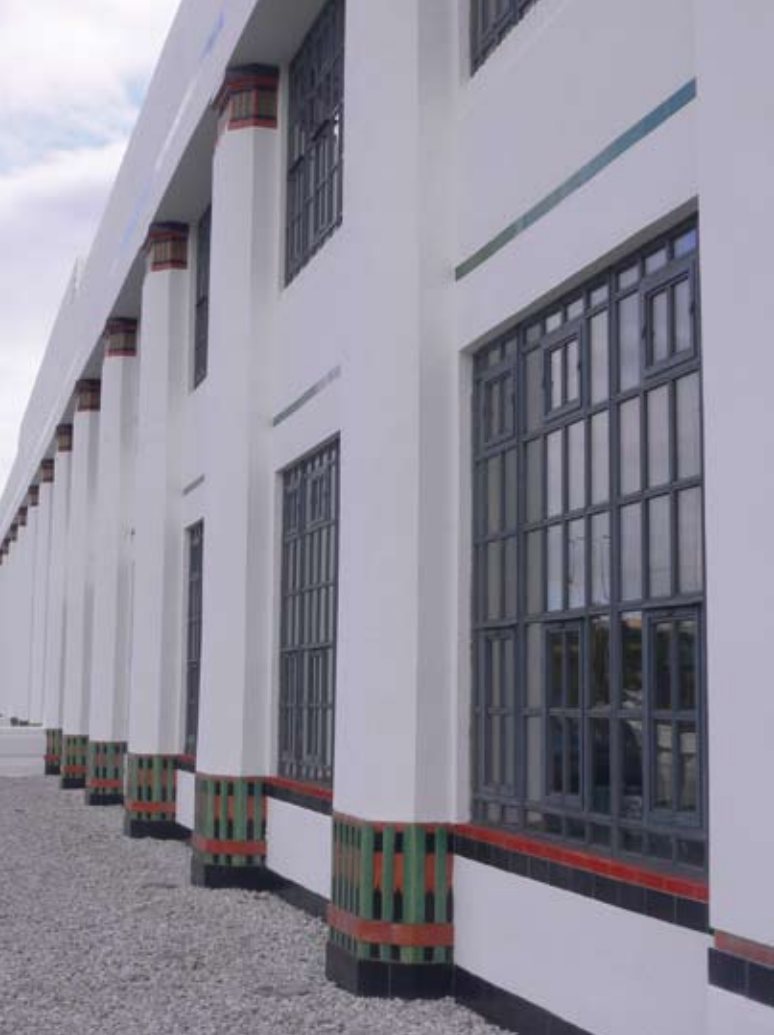
6. Fabryka opon India of Inchinnan wg projektu Wallisa, Gilberta i S-ki z 1929, po zastosowaniu przez firmę „Graham Technology” okien mogących utrzymać dodatkowe warstwy szyb. (Fot. autor)

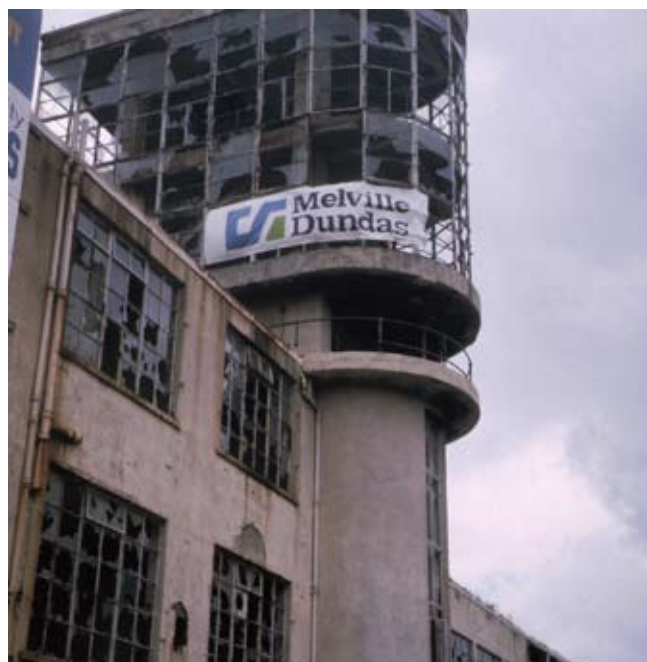
7. Zakłady *Luma Lamp*, Glasgow, 1996, początek prac adaptacyjnych. (Fot. autor)

Niegdyś główna hala montażowa mieściła się na dwóch poziomach. Na górnym - tam gdzie nawijano włókna wolframowe - nie było bocznych okien na wysokości głowy człowieka, a światło dzienne wpadało jedynie od góry, aby nie oślepić pracowników. Ze ścian stanowiących wypełnienie szkieletowej konstrukcji stalowej budynku usunięto cegłę, a architekci zaprojektowali tu czterokondygnacyjną część mieszkalną, z podłużnymi pasami okien i oknami okrągłymi. Fabryka wygląda dziś bardziej modernistycznie niż w 1939. Światło pada z wieży doświadczalnej

jak przed wojną, przypominając jej dawną funkcję, a dzięki radykalnym zmianom przebudowę można uznać za udaną (fot. 7,8 i 9).

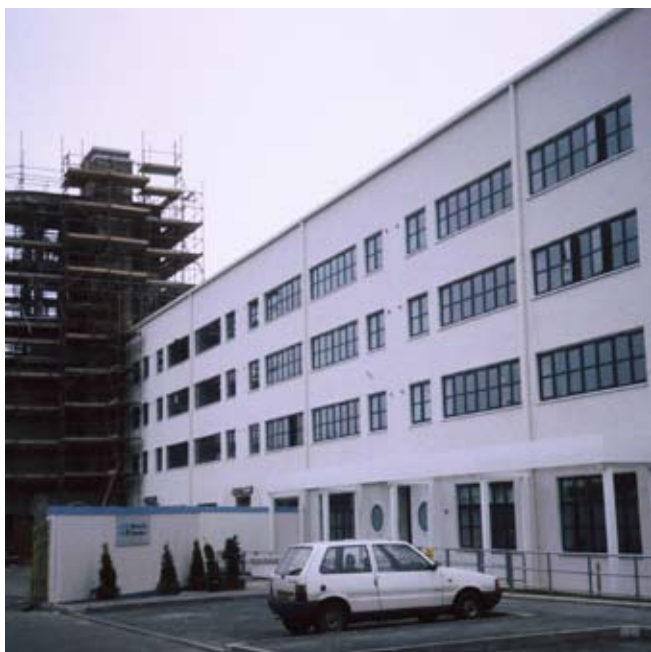
8. Zakłady Luma Lamp, Glasgow, w trakcie prac adaptacyjnych, 1997. (Fot. autor)

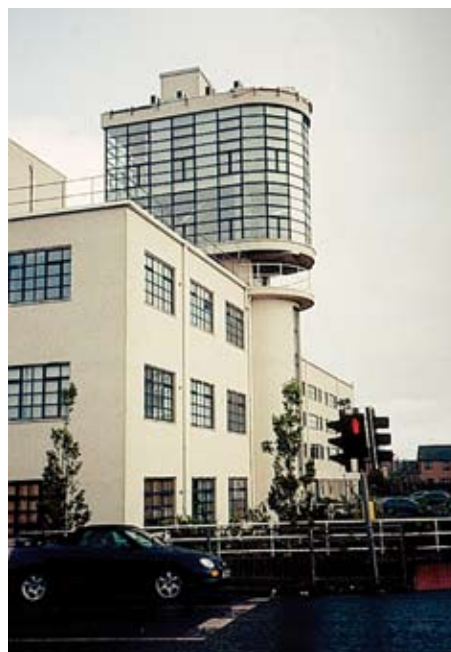
9. Zakłady Luma Lamp, Glasgow, po adaptacji zrealizowanej przez Linthouse Housing Association, 2000. (Fot. autor)
