KARTA REJESTRACYJNA OSUWISKA

2 2 - 6 2 - 0 1 1 - 0 3 7 7 0 9

1. Miejscowość: Działki Leśne	2. Gmina: Gdynia gm. miejska	3. Powiat: Gdynia	4. Województwo: pomorskie
5. Mapa topograficzna: N-34-50-A-c-3	6. Arkusz SMGP 1:50 000: N-34-50-A Gdynia	7. Współrzędne geograficzne: 18 ° 31'47.0" E 54 ° 30'42.0" N	
8. Kraina geograficzna: Pojezierze Kaszubskie		9. Jednostka tektoniczna: Obniżenie (niecka, synekliza) perybałtycka	10. Zlewnia: Przymorze od Chylonki do Kaczej
11. Inne dane lokalizacyjne: ul. Pomorska 52

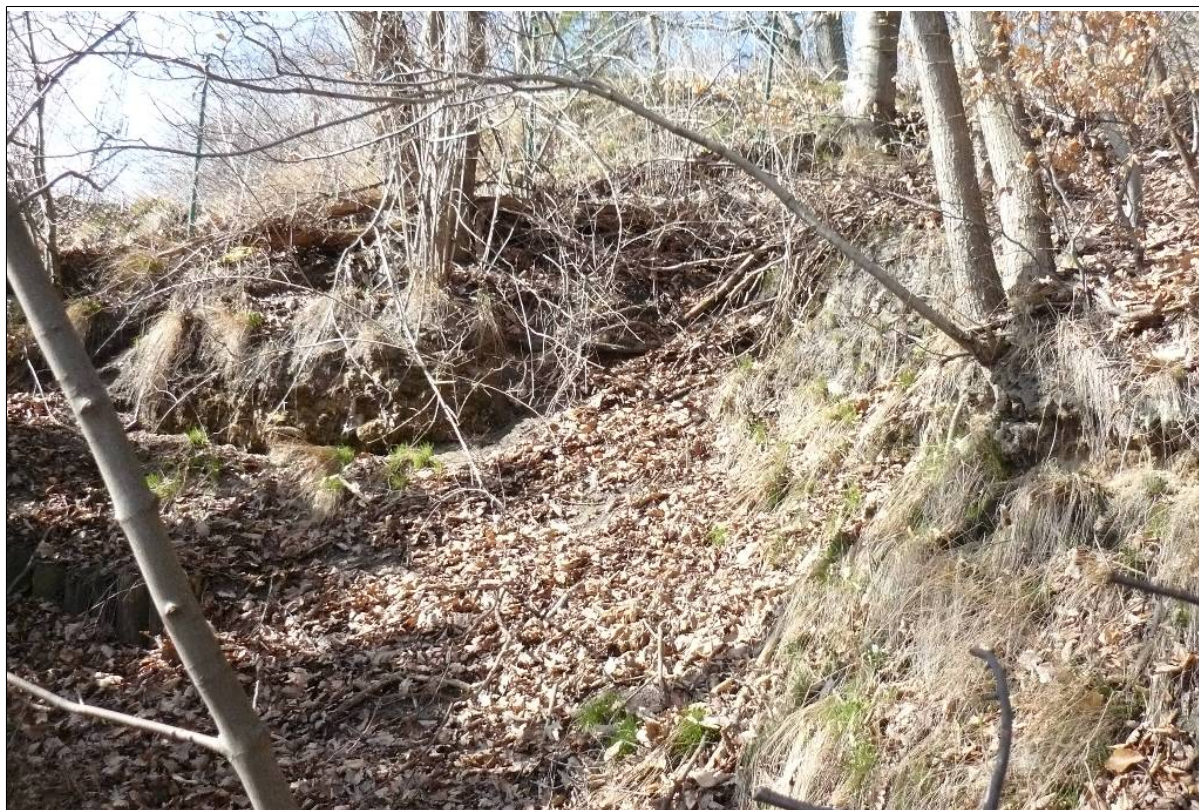
9. Wysokość skarpy głównej: 2 m	10. Nachylenie skarpy głównej: 30 °	11. Szczeliny powyżej skarpy głównej: Nie stwierdzono	12. Skarpy wtórne: Nie występują
------------------------------------	--	--	-------------------------------------

1. Data powstania: holocen	
2. Rozwój osuwiska w czasie: holocen	3. Przyczyna ruchu osuwiskowego: naturalna - infiltracja wód opadowych, sztuczna - podcięcie przez wykop

Skarpa osuwiska

Osuwisko możliwe do zabezpieczenia.
