KARTA REJESTRACYJNA OSUWISKA

2 2 - 6 2 - 0 1 1 - 0 3 7 0 9 3

1. Miejscowość: Mały Kack	2. Gmina: Gdynia gm. miejska	3. Powiat: Gdynia	4. Województwo: pomorskie
5. Mapa topograficzna: N-34-49-D-b-2	6. Arkusz SMGP 1:50 000: N-34-49-D Chwaszczyno	7. Współrzędne geograficzne: 18 ° 29'52.6" E 54 ° 28'36.3" N	
8. Kraina geograficzna: Pobrzeże Kaszubskie		9. Jednostka tektoniczna: Obniżenie (niecka, synekliza) perybaltycka	10. Zlewnia: Kacza
11. Inne dane lokalizacyjne: Mały Kack

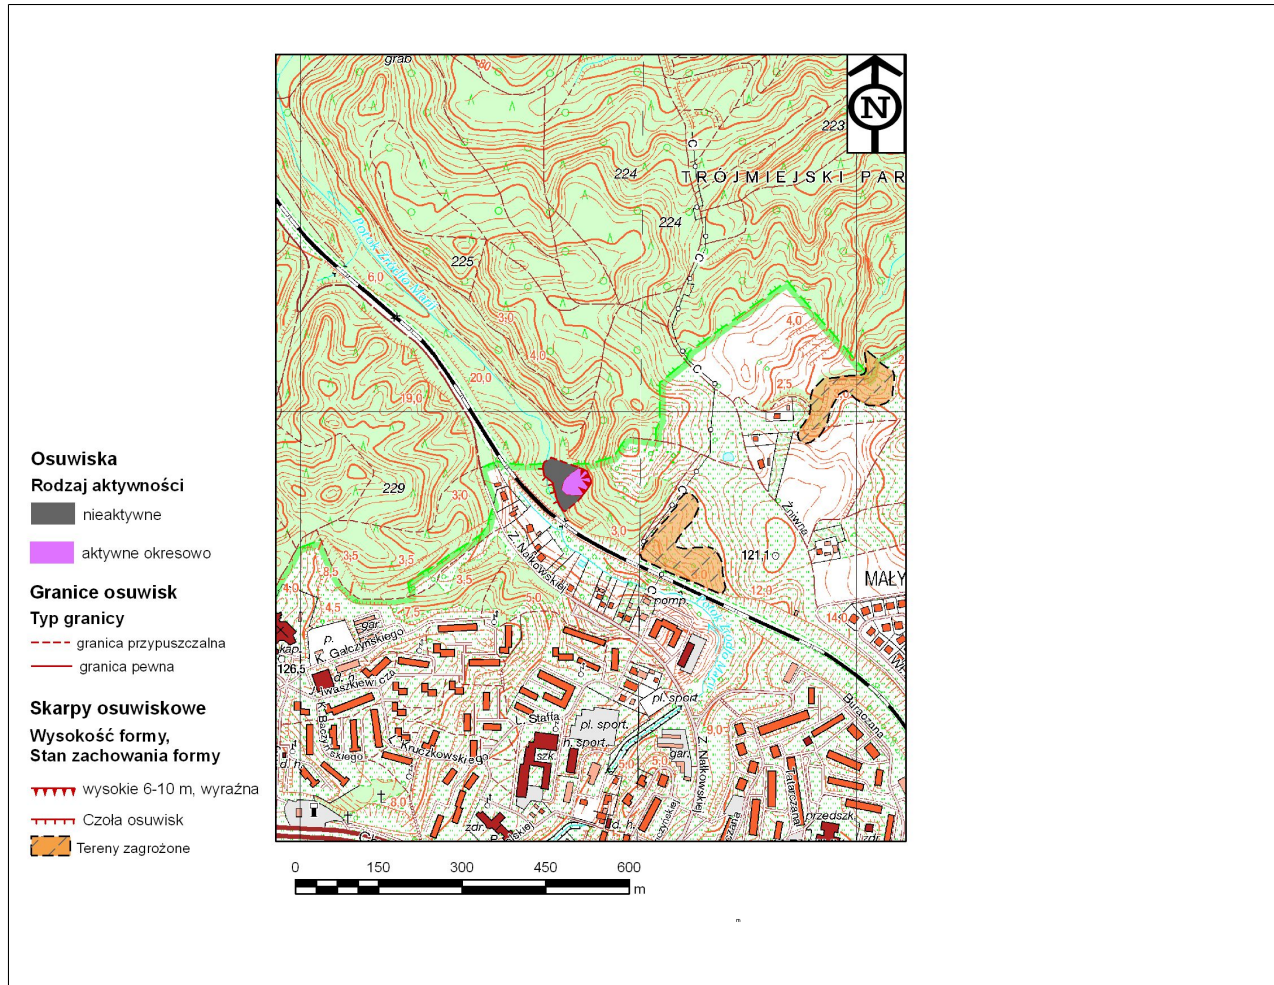
14. Szkic (mapa) osuwiska:

1. Sytuacja geomorfologiczna: stok dolny	2. Układ geologiczny: złożone	
3. Rodzaj materiału: osuwisko gruntowe (ziemne)	4. Rodzaj ruchu: zsuw rotacyjny	5. Stopień aktywności: aktywne okresowo, nieaktywne
6. Krótki opis słowny: Osuwisko zlokalizowane jest nad potokiem Źródło Marii. Powstało lub uaktywniło się po budowie linii kolejowej do Gdyni. Przepust wody potoku pod torami kieruje wodę na stok w miejscu osuwiska.

Systematyczna odbudowa zabezpieczeń antyerozyjnych.
