# MODERNISME IN GDYNIA

## Natuursteencollecties deel 13

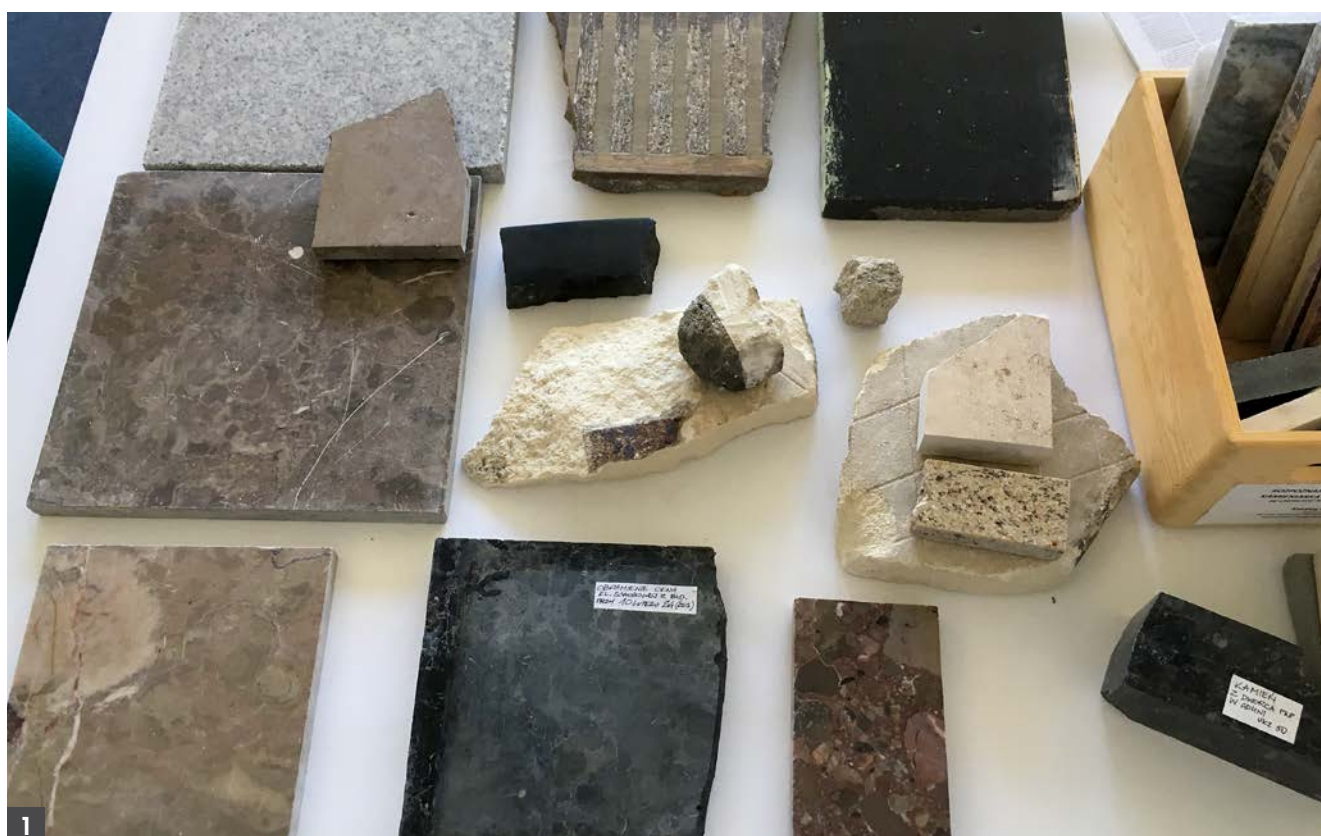
- 1 Overzicht van een deel van de uitgestalde steencollectie van de stad Gdynia.
- 2 Het stuk Zygmuntówka conglomeraat uit de collectie, afkomstig van de militaire academie.
- 3 Natuursteenimitatie met behulp van pleisterwerk. Opgezet in twee lagen en afgewerkt met beitel en met ingehakte cannelures.

In de collectie is kalksteen van Bolechowice met enkele stukken vertegenwoordigd. Het betreft hier een polijstbare kalksteen uit het Devoon met een lichtbruin, beige-bruin tot grijs kleurenpalet met daarin diverse fossielen zichtbaar en witgeel-rose calcietaders (linksonder in foto 1). De steen is gebruikt in onder andere het trappenhuis van het pand waar de dienst monumentenzorg is gehuisvest. De kalksteen heeft een onregelmatige afslijtweerstand, zoals te zien is aan de treden die fors en ongelijkmatig zijn afgesleten.
