Ochrona dziedzictwa modernizmu - renowacja trzech arcydzieł architektury XX wieku

Ana Tostões
DOCOMOMO International

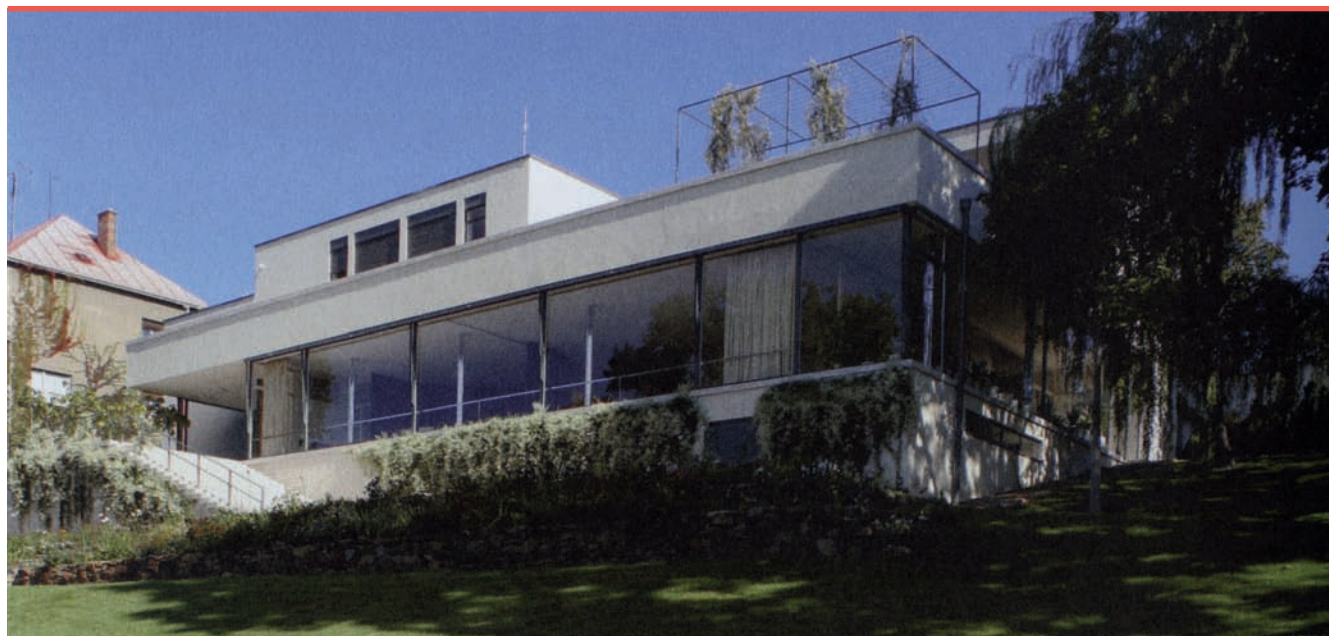
1. Willa Tugendhatów, Brno, Czechy, projekt Mies van der Rohe, Lilly Reich, 1929-1930. Stan po dokonanej w 2012 roku renowacji (fot. Jong Soung Kimm)

Willa Tugendhatów (il. 1) jest przykładem restauracji pojedynczego obiektu, którego wyjątkowość została uznana za standard. W tym przypadku mamy do czynienia z regulacjami, które w sposób rozsądny zapewniły bezpieczeństwo i wygodę użytkownika budynku bez uszczerbku dla jego wartości przestrzennej i architektonicznej. Willa Tugendhatów uzyskała status obiektu Dziedzictwa Światowego UNESCO w roku 2001, pod warunkiem przeprowadzenia szerokich działań konserwatorskich. Przez kilkadziesiąt lat budynek był zaniedbany. Najpierw przyczyniła się do tego okupacja niemiecka, później miejsce nazistów zajęli Sowieci, a na koniec czechosłowacki reżim komunistyczny. W roku 1983 budynek został przywrócony do oryginalnego stanu, a przynajmniej tak uważano. Niestety nie wykonano wówczas dokładnych badań i w konsekwencji wiele z oryginalnych elementów uległo uszkodzeniu, a niektóre nawet zniszczeniu. Dopiero prace konserwatorskie przeprowadzone niedawno, w latach 2010 – 2012, oparte były na kompleksowym i dokładnym rozpoznaniu oryginalnych materiałów

W trakcie prac uwzględniono kontekst koncepcyjny, starając się jednocześnie zapewnić oryginalność wykończenia. Dzięki temu efekt końcowy w najwyższym możliwym stopniu odzwierciedla materiały oryginalne, które w wielu miejscach przywrócono na ich dawne miejsce. Pozwoliło to na zachowanie au-

tentyczności konstrukcji i formy obiektu. Część paneli z hebanu Makassar znaleziono w byłej kwaterze głównej Gestapo, w budynku Uniwersytetu na Wydziale Prawa w Brnie w roku 2011. Obecnie oryginalne panele znowu zajęły swoje miejsce wokół stołu jadalnianego, a ich druga strona została dokładnie zrekonstruowana.

Oprócz fizycznych aspektów renowacji rozwiązano też kilka problemów konstrukcyjnych. Starannie odtworzono przestrzeń i jakość oświetlenia. Dom, który służy obecnie jako muzeum został przystosowany funkcjonalnie tak, aby mógł przyjąć wielu zwiedzających. Wprowadzono między innymi sterowanie temperaturą, zabezpieczenia i środki przeciwpożarowe. Toalety umieszczono w podziemiu, w którym znajduje się ponadto punkt obsługi zwiedzających.

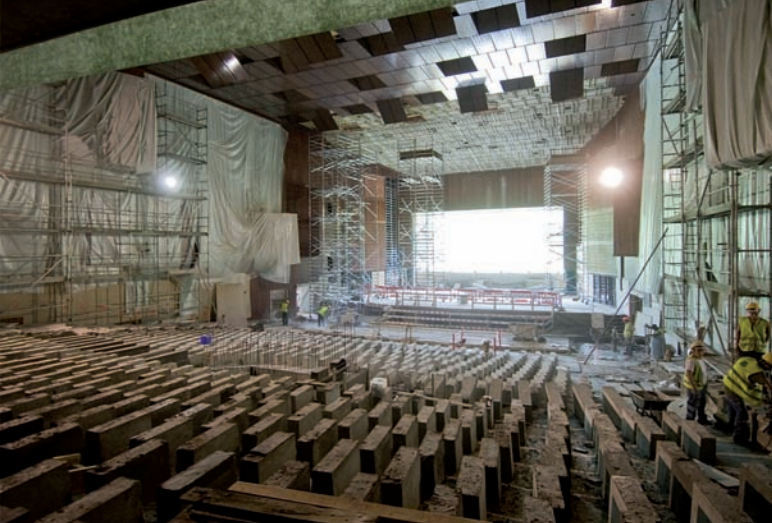
4. Renowacja Audytorium Gulbenkiana w Lizbonie wykonana według projektu architekt Teresy Nunes da Ponte, 2013 (fot. Márcia Lessa)

Celem dokonanych w sali audytorijnej interwencji było dostosowanie aspektów technicznych do współczesnych wymogów, podniesienie poziomu bezpieczeństwa i poprawa warunków scenicznych (il. 4). Odnowienie przestrzeni i polepszenie warunków odbioru na widowni stanowiło niewątpliwie wyzwanie. Przeprowadzone prace miały zasadniczo charakter techniczny i technologiczny. Obejmowały kompleksową wymianę sceny, sprzętu audiowizualnego oraz sieci infrastrukturalnych, w tym systemu klimatyzacji. Poprawiono też akustykę sali, zweryfikowano zabezpieczenia przeciwpożarowe i zapewniono lepsze parametry dostępności i wygody dla widowni, użytkowników i artystów. Prace przeprowadzono na powierzchni 7 800 metrów kwadratowych, w skład których oprócz samego Głównego Audytorium weszły: scena, audytorium, galeria, przestrzeń nad sceną i pod nią, część techniczna i administracyjna, sale prób dla orkiestry i chóru oraz zaplecze techniczne, którego obecna infrastruktura jest już dostosowana do obowiązujących przepisów w zakresie bezpieczeństwa, jakości i eksploatacji. Według Fundacji Gulbenkiana trzeba było też wyposażyć Główne Audytorium w nowoczesne rozwiązania i nowe funkcje, dostosowane do nowych form estradowych, takich jak na przykład przekaz multimedialny, ale rów-

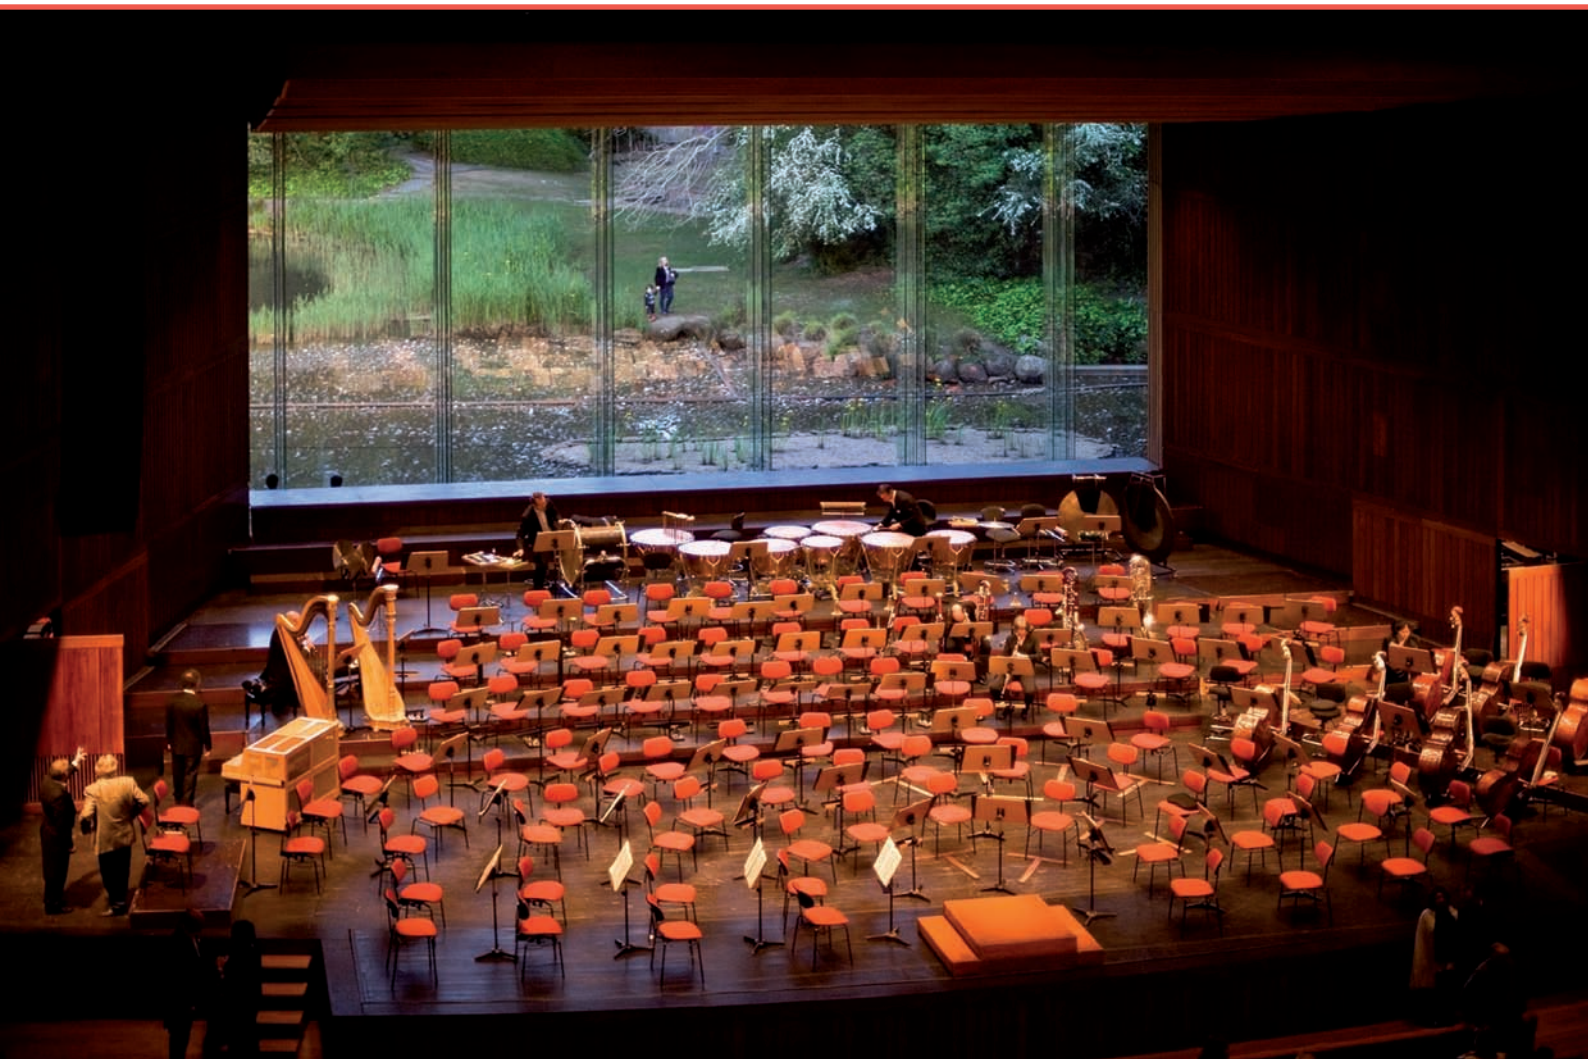
5. Audytorium Gulbenkiana w Lizbonie po renowacji (fot. Márcia Lessa)

Największym przeobrażeniem została poddana scena. Została odrestaurowana i odnowiona tak, aby mogła obsłużyć zarówno duże orkiestry z chórem i wielkie konferencje jak i spełniać obowiązujące obecnie warunki kinowe. Dzięki odnowionej maszynarii scenicznej audytorium zyskało na funkcjonalności, efektywności i wszechstronności. Na poziomie proscenium wyremontowano osiem istniejących wind. Dodano też kolejną windę, obsługującą powiększoną scenę oraz orkiestron. Z kolei nadscenie zyskało nowe zadanie stanowiące najbardziej widoczną zmianę. Zainstalowano nowe technologie oraz kratownice do

montowania wyposażenia scenicznego. Uproszczone obsługę techniczną poprzez zainstalowanie nowych systemów i urządzeń audiowizualnych. Zwiększył się również poziom bezpieczeństwa. Dzięki zastosowaniu nowych technologii audytorium stało się bardziej funkcjonalne, efektywne i wszechstronne, zmiany sceniczne trwają krócej a obsługa wydarzeń przynosi większe zyski (il. 5).

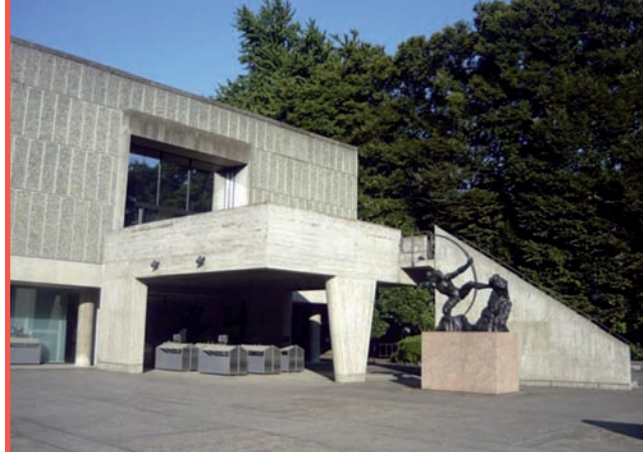
7. Narodowe Muzeum Sztuki Zachodniej, Uenokoen, Tokio, proj. Le Corbusier, 1959 (fot. Zara Ferreira)

W związku z nowymi przepisami przeprowadzono ocenę odporności sejsmicznej budynku Narodowego Muzeum Sztuki Zachodniej (il. 6 i 7). Zbudowane w 1959 r. muzeum spełniało obowiązujące w tamtym okresie normy, jednak w przypadku silnego

trzęsienia ziemi istniały obawy, że budynek mógłby ulec znaczącym zniszczeniom. Oprócz zapewnienia bezpieczeństwa zwiedzających oraz przechowywanych w muzeum cennych kolekcji, należało zabezpieczyć samo muzeum uznawane za dzieło o wyjątkowej wartości architektonicznej autorstwa światowej sławy architekta Le Corbusiera. Należało podjąć pilne działania zwiększające odporność budynku na wstrząsy. Najpierw dokonano oceny wartości architektonicznej obiektu, stwierdzając, że jest to jedyne dzieło mistrza modernizmu w Japonii. W trakcie swojego pobytu w tym kraju Le Corbusier badał metody projektowania zabezpieczeń sejsmicznych. Ich zadaniem było zachowanie oryginalnej konstrukcji zewnętrznej i wewnętrznej. Konwencjonalne metody wzmacniania konstrukcji dążyły do zwiększenia odporności ścian oporowych, poszerzenia kolumn i słupów konstrukcyjnych w celu poprawy reakcji na wstrząsy. Jednak te tzw. „konwencjonalne” metody nie zapewniłyby odporności na trzęsienia ziemi. Zamiast tego efekt mógłby być wysoce niefortunny, ponieważ modyfikacje lub dodatki miałyby negatywny wpływ zarówno wizualny jak i przestrzenny, ze szkodą dla charakteru budynku.

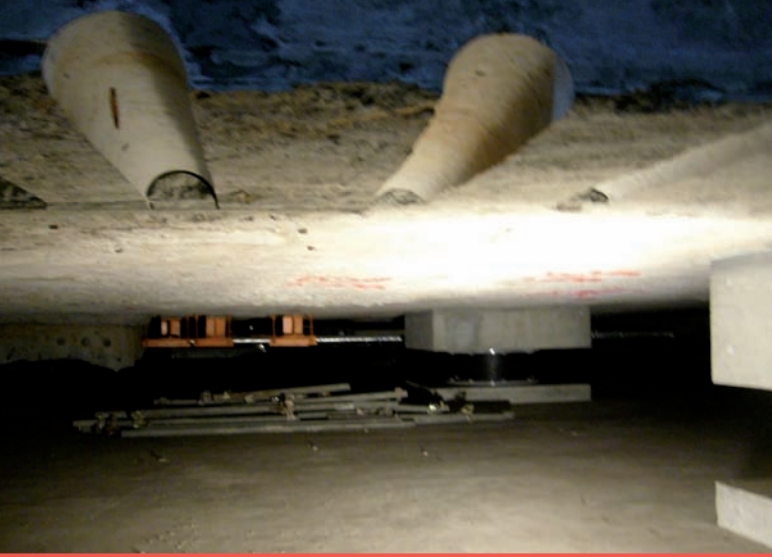
8. Wzmocnienia sejsmiczne zastosowane w Narodowym Muzeum Sztuki Zachodniej, Uenokoen, Tokio, Japonia, 2008 (fot. A. Tostões)

Powstało więc pytanie: czy w tym przypadku możliwe będzie zastosowanie systemu izolacji sejsmicznej? Metodę tę opracowano dla nowych konstrukcji, a nieco wcześniej przeprowadzono jej testy. Polega ona na wchłanianiu wibracji ziemi za pomocą systemu gumowego walca, który zapewnia odpowiednią izolację i steruje zachowaniem się budynku w trakcie wstrząsów. Przeprowadzone obliczenia wskazały, że przy niewielkich zmianach możliwe będzie zapewnienie odporności budynku na to zagrożenie.

ła na podniesieniu budynku, tak aby stworzyć wolną przestrzeń pomiędzy powierzchnią a fundamentami i w niej zainstalować nowe fundamenty. Po wprowadzeniu gumowych urządzeń zapewniających izolację przeciwwstrząsową (il. 8) konieczne było osadzenie obiektu na poziomie niższym niż poprzedni. Był to pierwszy tego typu projekt, jaki zrealizowano w Japonii. Z powodu złożoności prac zakończono je w marcu 1998 roku. Efekt można obserwować przez specjalne okienko umieszczone na poziomie piwnicy. Duma jaką to wspaniałe dzieło napawa Japończyków dodatkowo wzmacnia pozycję Narodowego Muzeum Sztuki Zachodniej jako kandydata do wpisu na listę Światowego Dziedzictwa UNESCO w ramach wszystkich dzieł Le Corbusiera na świecie.
